新 名 神 高 速 道 路  
有馬川橋橋桁落下事故に関する技術検討委員会  
＜中間とりまとめ＞

ブリーフィング資料

平成 28 年 6 月

西日本高速道路株式会社

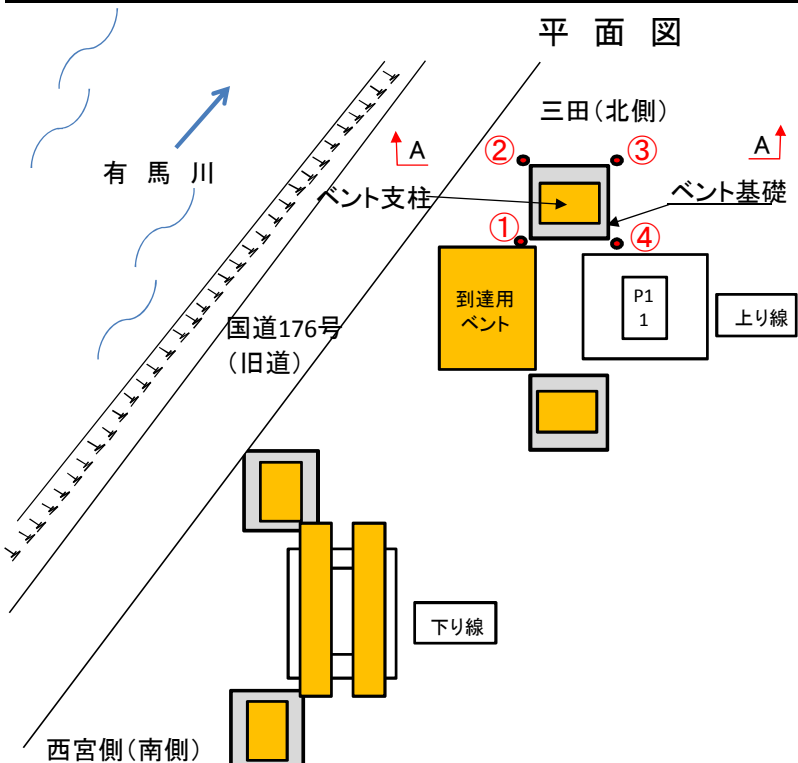
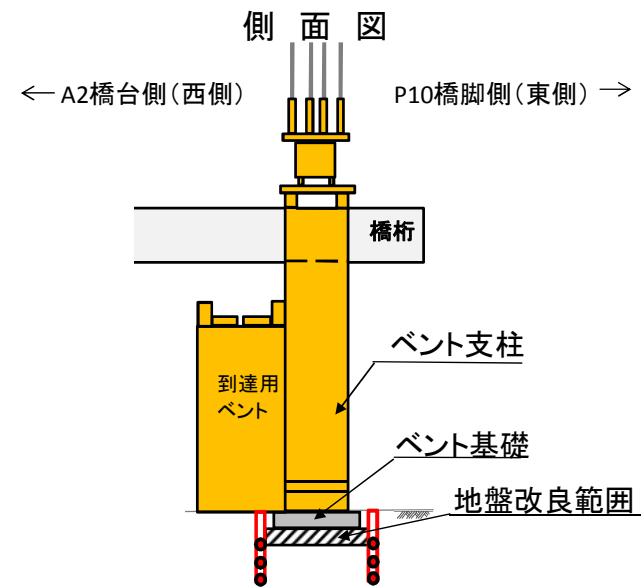
- 改良した地盤の下に強度が低く、変形しやすい層があったことから、結果的に不等沈下が発生しやすい状態であった

◇地盤調査の結果から、FEM解析により算出

荷重 (kN/m <sup>2</sup> )	コンクリート基礎有馬川側 下端部沈下量 (mm)	コンクリート基礎陸側 下端部沈下量 (mm)	コンクリート基礎 不等沈下量 (mm)	現地沈下量 (mm)
147	74.0	54.0	20.0	25.0

基礎部の有馬川側の沈下量と陸側の沈下量が違うため、不等沈下となった

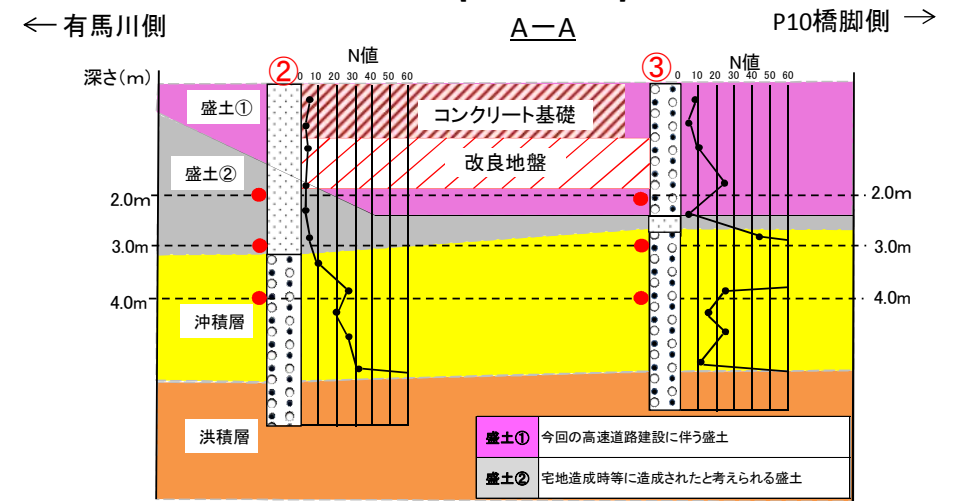
[土質断面図]

改良した地盤の下に強度が低く、変形しやすい層があることが分かった

- ⇒ P11側の降下用ベントは基礎が変状しているため再使用はしないこととし、P11側に新たなベント支柱を設置する場合において、今回調査した基礎部の地盤調査結果からより深い層まで改良が必要ながわかったため、基礎形式として杭基礎形式の選定などが考えられる
- ⇒ 片吊り状態とする前には、A2側とP11側の両方の降下用準備が完了し安全対策を行ってから、片吊り状態に移行すること
- ⇒ 当初の降下方式は、吊り下げ方式であったが、サンドル設備による降下方法の採用も含め、降下方式を検討

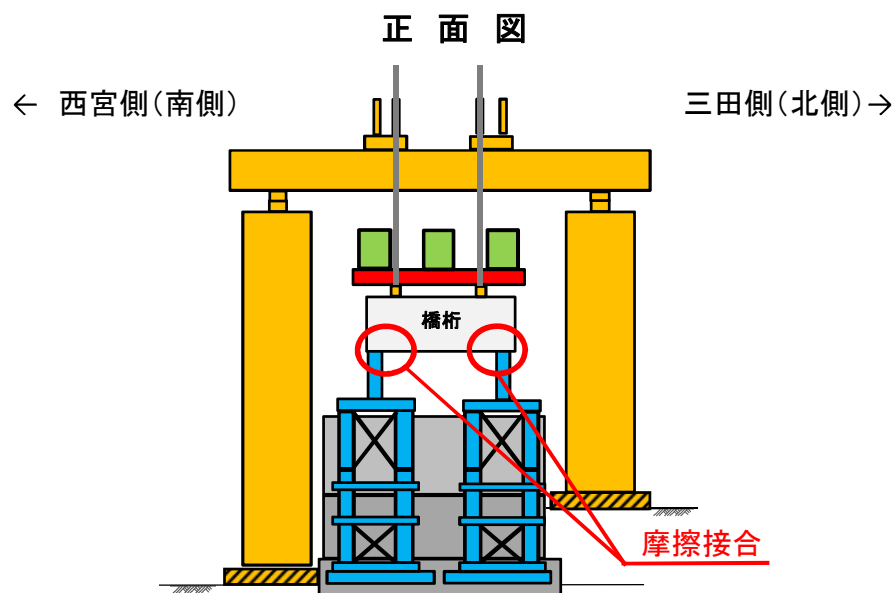
【事故発生時 各部の固定状況(上り線:A2橋台側)】

- 実物の試料が入手できなかったため、同種の試験片を用いた小型再現実験を行った
- その結果、摩擦係数は、接合面の組み合わせにより、0.05~0.24と変動の大きいことが分かった
- 実物がどのような状態であったか不明であるが、若干の揺動によって不安定になる可能性があった

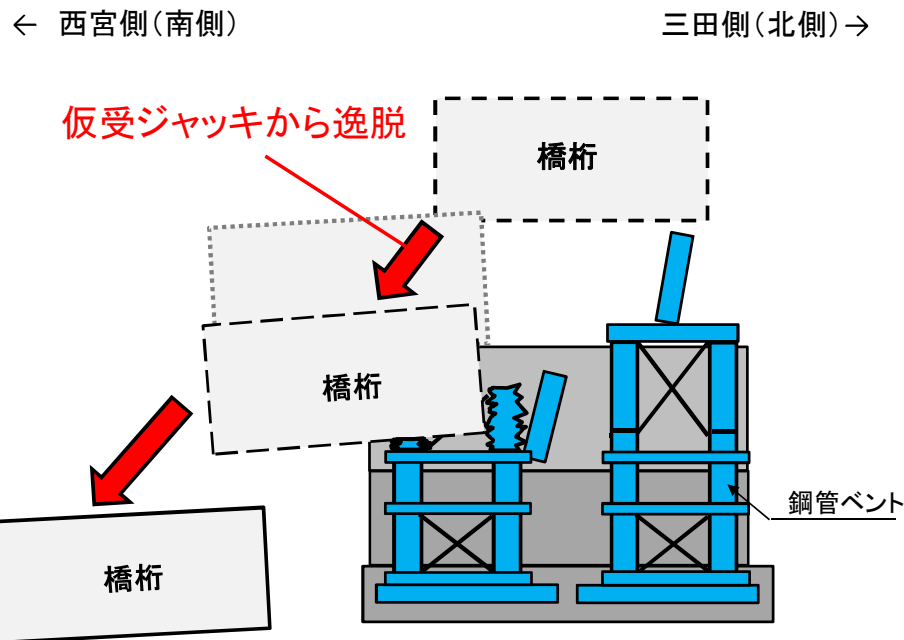
【上り線:A2橋台側】

- A2鋼管ベントとP11受梁はともに橋桁の荷重を直接受けて損傷したのではなく、橋桁が落下した衝撃により損傷

- A2側鋼管ベント : A2側鋼管ベントは橋桁上載荷重による損傷ではなく、落下のような大きな衝撃荷重により損傷したことが推測できた
- P11橋脚降下用受梁 : P11側降下用受梁は仮支承位置で静的荷重が作用して生じた損傷ではなく、大きな荷重が作用しないと損傷しないことから、仮支承から橋桁が逸脱、落下したことによる衝撃荷重により損傷したことが推測できた

静的荷重だけでは、損傷しない  
橋桁が落下した衝撃により、損傷が発生

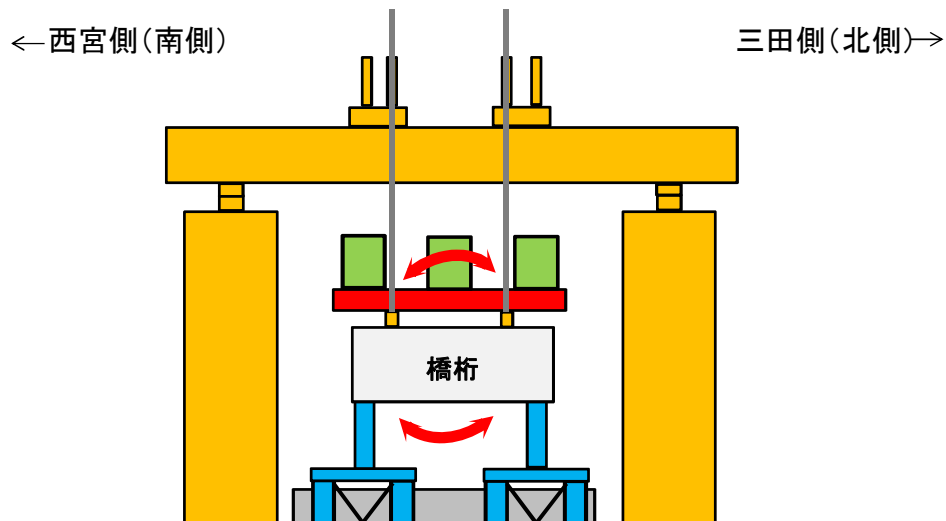
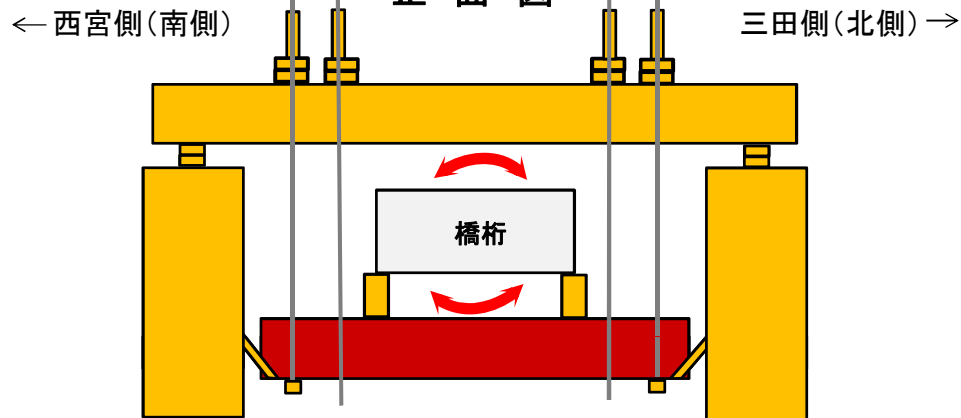
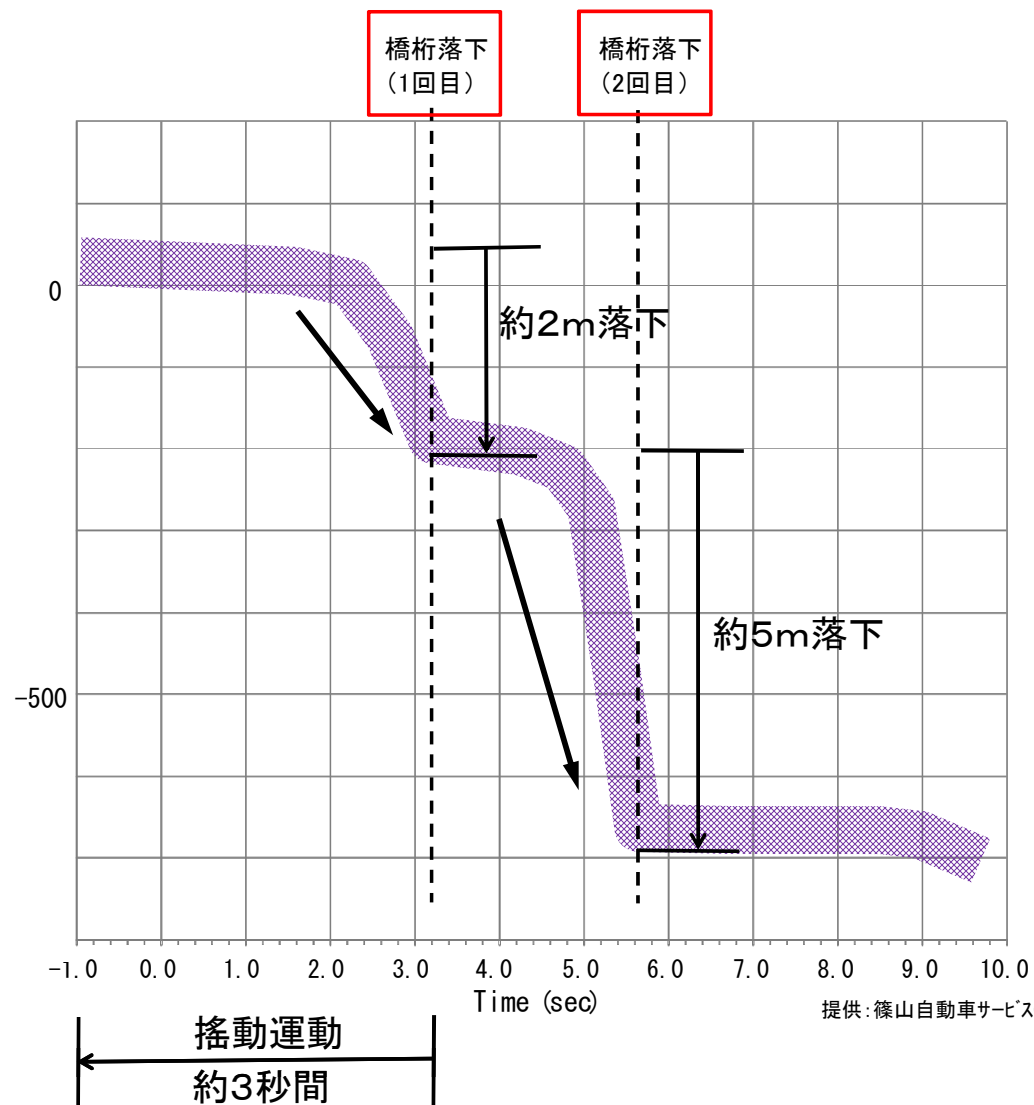
## 【橋桁の挙動】

- 全体をとらえた画像がなくA2側、P11側どちらが先に動き出したかは特定できないが、ほぼ同時に落下
- 落下前に橋桁が3秒程度揺動運動を起こした
- 落下が大きく2段階で発生した

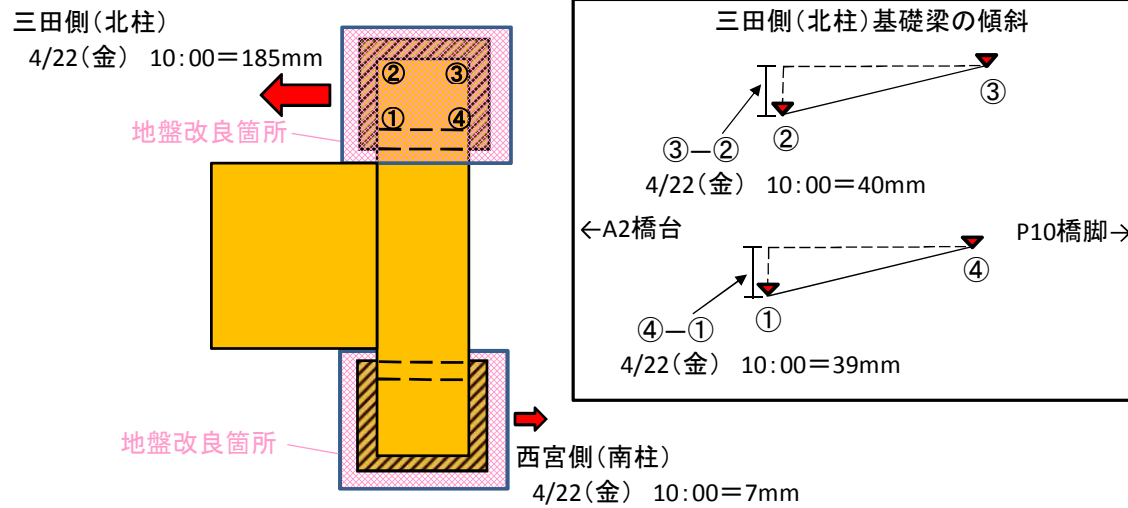
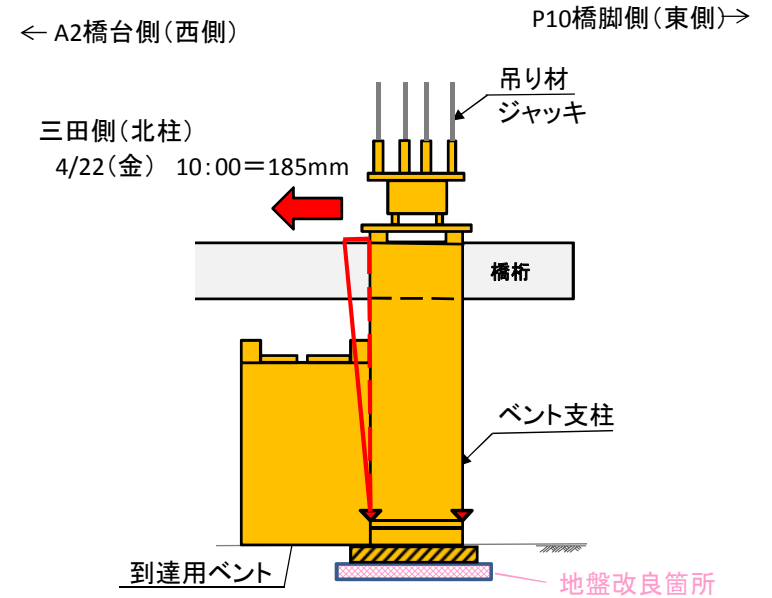
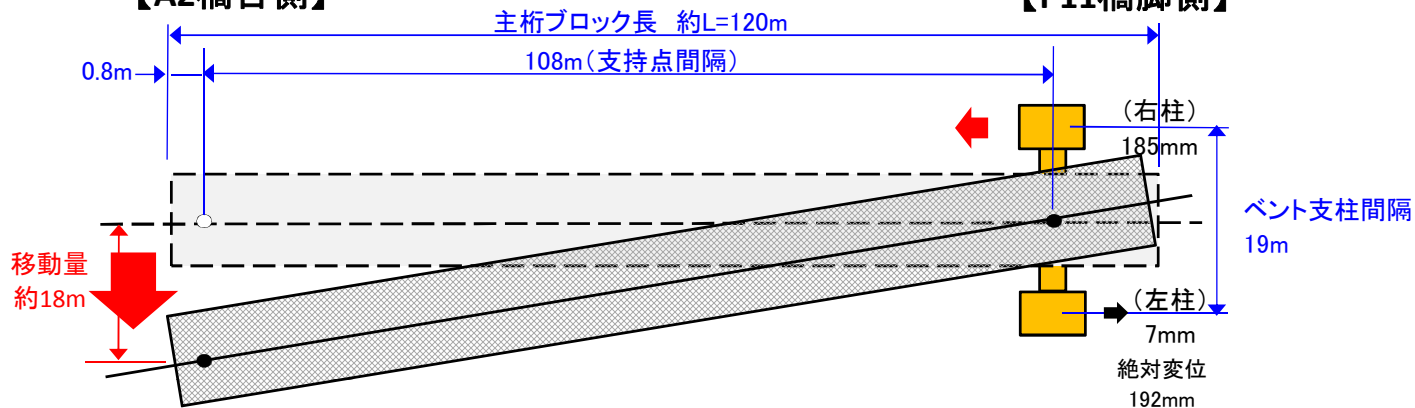
【上り線：P11橋脚側】

- ベント基礎部に不等沈下が生じ、ベント支柱の傾斜が進行したこと

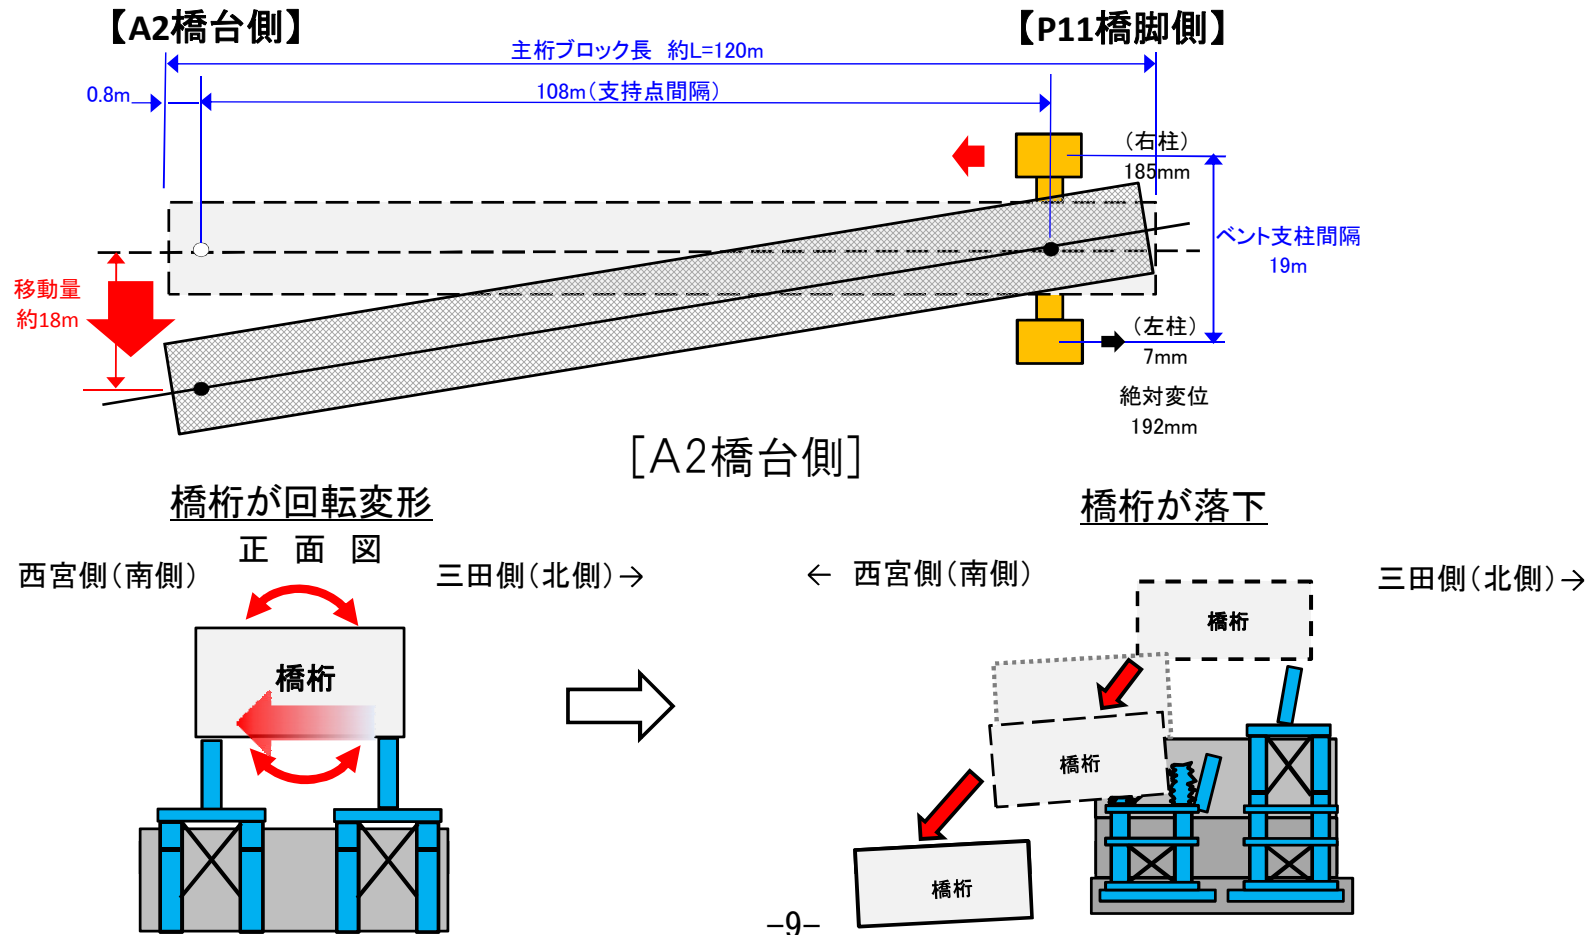
# A2側メカニズム

- ① P11側のベント傾斜が進行したことにより、橋桁がA2側に押される水平力が生じていた
- ② A2側は仮受ジャッキ2基のみで支持されていたため、水平方向の安定性が損なわれ、結果的に北側A2仮受ジャッキから橋桁が逸脱し、反力バランスが崩れ、橋桁全体が揺動し始めた
- ③ ビデオ画像分析から、橋桁が落下するまで約3秒ほどこのような挙動を示していることが確認できている
- ④ 橋桁が南側に移動したことにより、南側A2仮受ジャッキから逸脱したため、橋桁は落下し、その衝撃で鋼管ベント柱が圧壊し、A2橋台の橋座へ一旦落下  
(P11側においては橋桁が降下用受梁に一旦落下)
- ⑤ その後A2側では国道176号上に南側へ18mずれて落下  
(P11側では到達用ベントに落下)

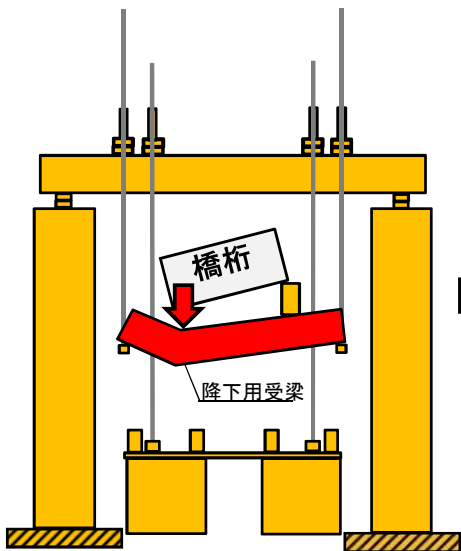
## 橋桁が落下

- ① P11側のベント傾斜が進行したことにより、橋桁がA2側に押される水平力が生じていた
- ② P11側は仮支承2基のみで支持されていたため、水平方向の安定性が損なわれ、結果的にP11側の橋桁は南側仮支承から逸脱した、  
②'あるいは、北側仮支承と橋桁との接地面に局所的な大きな力が加わり、下フランジが変形したことにより、
- ③ 橋桁の反力バランスが崩れ、橋桁全体が揺動し始め、橋桁が降下用受梁に一旦落下  
(A2側ではA2橋台の橋座へ一旦落下)
- ④ この落下によりP11側では降下用受梁が大きく変形し降下用受梁受金具からすり落ちたため、橋桁はさらにP11到達用ベントへ落下  
(A2側では国道176号上へ南側に約18mずれて落下)

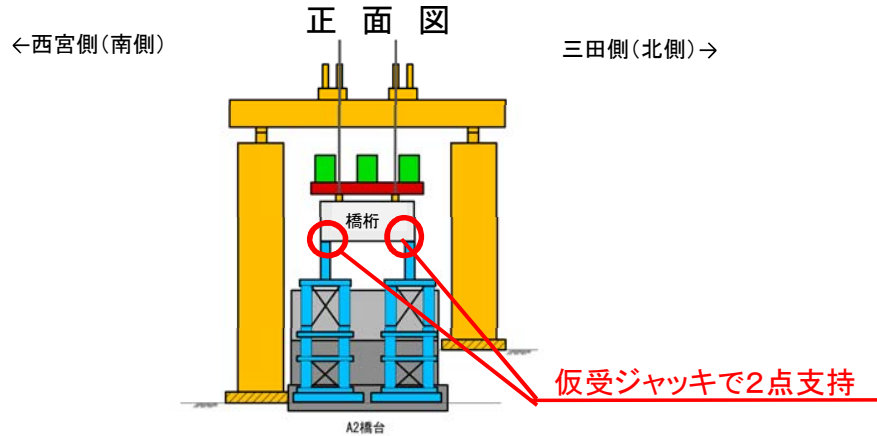
支持状況(上り線:A2橋台側)

- P11側が吊状態となった時、A2側は仮受ジャッキ2基、P11側は仮支承2基で支持  
⇒ 若干の揺動が発生すると一気に不安定化
- これら一連の作業に関して、橋桁及び基礎部を含めた仮設構造物の状態(変位、傾きなど)について計測や監視が行われていなかった
- P11側ベント支柱が進行性のある傾斜をしていたにもかかわらず、P11側到達用ベントのジャッキを解体した
