植物調査に関するこれまでの調査結果

平成 27 年 7 月

鵜殿ヨシ原の環境保全に関する検討会

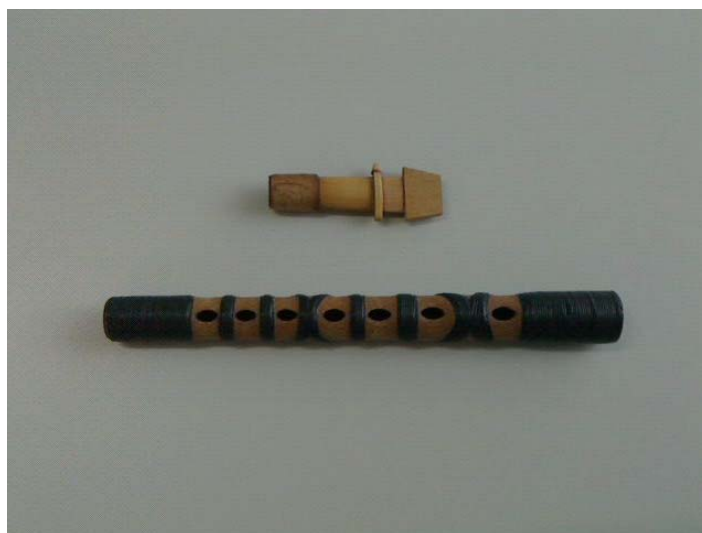
写真2 箏篳と蘆舌

鶺鴒ヨシ原とは、大阪府高槻市の上牧・鶺鴒地区に広がる淀川河川敷に、長さ約2.5km、幅約400m、面積約75haに及ぶ多様な生物の生育生息環境を有している場所である。ここに自生するヨシのうち良質なものは、雅楽で用いられる楽器『箏篳』のリード『蘆舌』の材料として珍重されており、宮内庁の箏篳奏者は鶺鴒のヨシを蘆舌に使用している。このように鶺鴒ヨシ原は自然環境、歴史・文化的にも極めて重要な場所となっている。

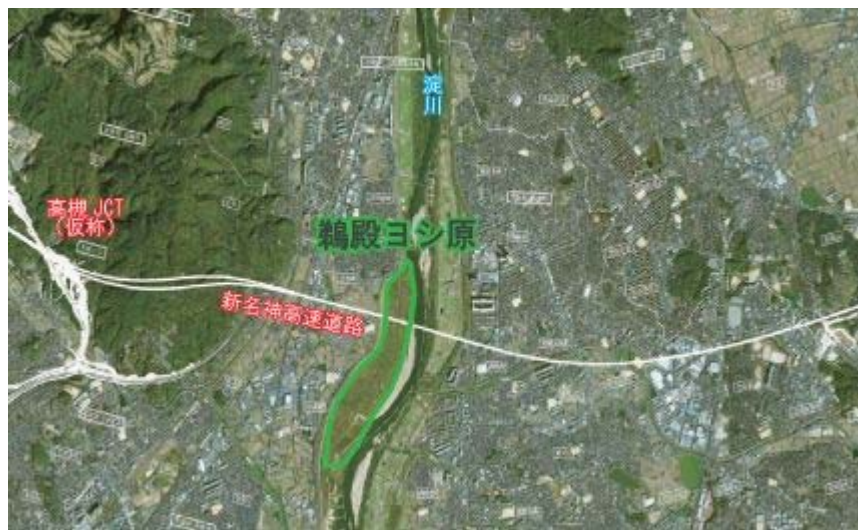
図2 新名神高速道路（八幡～高槻）通過予定箇所

新名神高速道路はこの鶺鴒ヨシ原を含む淀川を橋梁で横架する計画となっており、現在、事業者である西日本高速道路株式会社（以下、NEXCO西日本）において具体的な事業計画が検討されているところである。

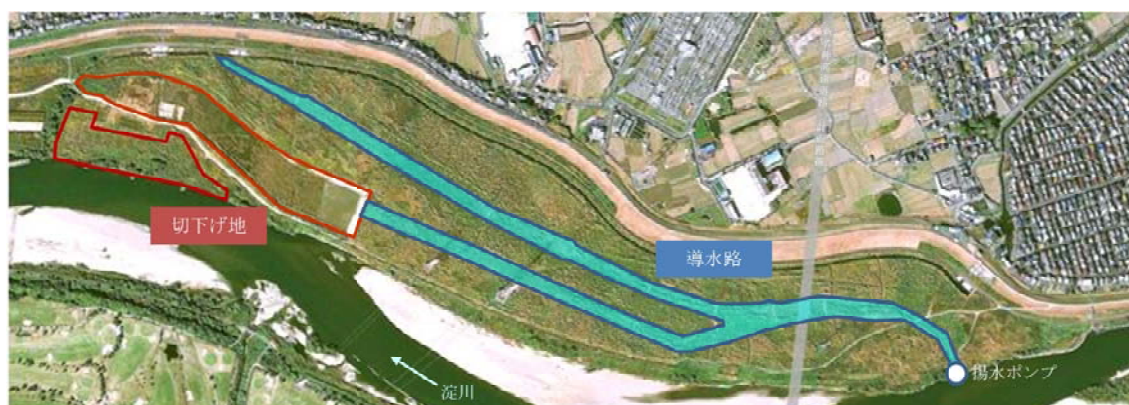
図 1.1.1 淀川河川事務所で行われている鶺殿ヨシ原の保全対策

この環境変化を受けて、河川管理者である国土交通省近畿地方整備局淀川河川事務所（以下、「淀川河川事務所」）に設けられている淀川環境委員会では、鶺殿ヨシ原の復元・保全を目指した方策として、湿地環境の回復を目的とした『高水敷切下げ対策』と『導水路対策』事業の提言がなされ、現在まで「鶺殿ヨシ原切下げ対策まとめWG（以下、切下げWG）」にて具体的な対策の検討及びその実施が継続して行われてきている。

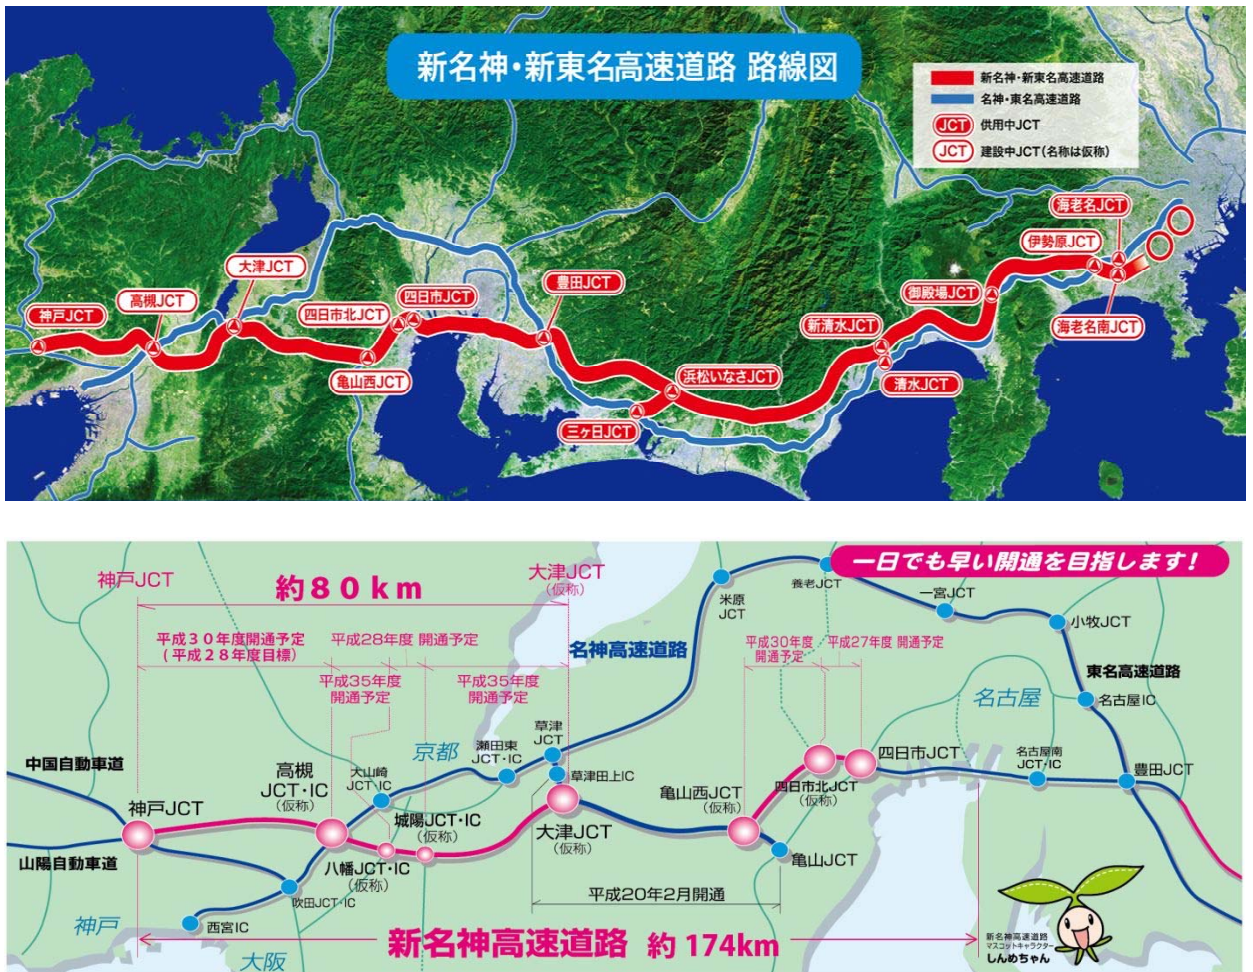
図 1.2.1 新名神・新東名高速道路 路線図

新名神高速道路（近畿自動車道 名古屋神戸線）は、新東名高速道路と一体となって、これからの我が国の東西交通の基幹をなす路線であり、より安全で快適な高速走行を確保するとともに、名神・東名高速道路と適切に交通機能を分担し、高い信頼性の確保を図ることを目的とし計画された路線である。現在、NEXCO西日本では、名古屋市を起点として神戸市に至る延長約174 kmの路線のうち、大津JCT（仮称）～神戸JCTの約80 kmの建設事業を実施している。

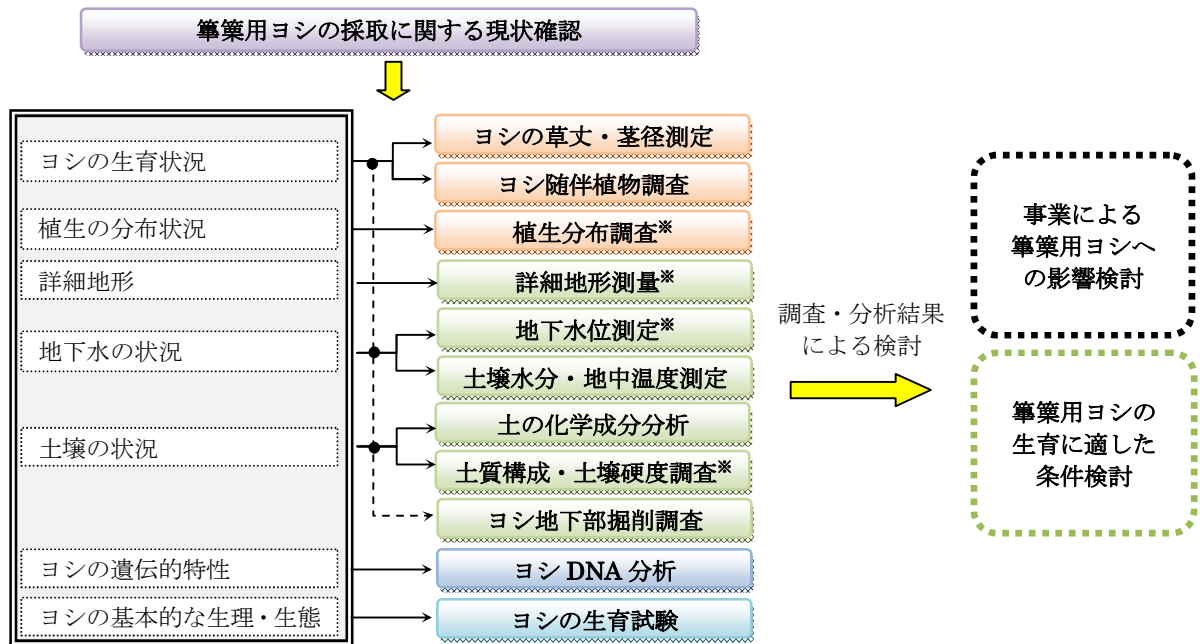
図 2.2.1 ヨシの生育に関する調査・分析フロー

筆筭用ヨシの採取に関する現状確認では、採取に従事している地元の熟練者の方々（以下、「地元の方々」）に筆筭用ヨシに関する現地ヒアリングを行い、採取時の留意点や採取エリアの現状について確認を行った。次に、この確認結果を参考に、筆筭用ヨシと一般的なヨシの相違点を把握することを目的としたヨシの生育状況や生育環境に関する総合的な現地調査を実施した。ヨシの生育状況に関する調査ではヨシの草丈・茎径測定及び随伴植物調査や植生分布調査を行い、ヨシの生育環境に関する調査では詳細地形測量、地下水位・土壌水分・地中温度測定、土の化学成分分析及び土質構成・土壌硬度に関する調査を行った。また、ヨシの根系及び土質分布状況の把握や土質試料の採取を目的としたヨシ地下部掘削調査及び筆筭用ヨシと一般的なヨシの遺伝的な相違点を把握することを目的としたDNA分析を実施し、生理・生態を明らかにすることを目的としたヨシの生育試験についても実施中である。

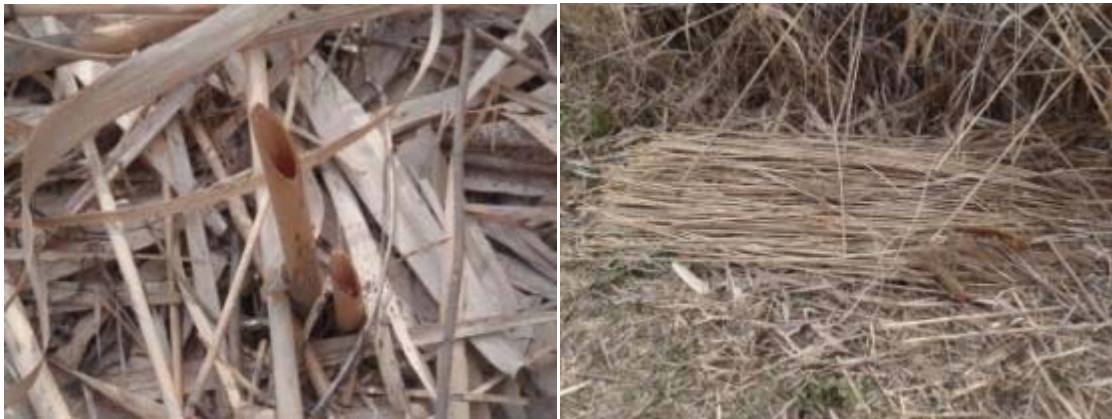
写真 2.3.1.1 刈取状況（左：筆築用ヨシ刈取痕 右：刈取後の筆築用ヨシ）

筆築用ヨシは、毎年冬に地元の方々がヨシの茎径や硬さにより材料に適したヨシを選別して刈り取りを行っている。

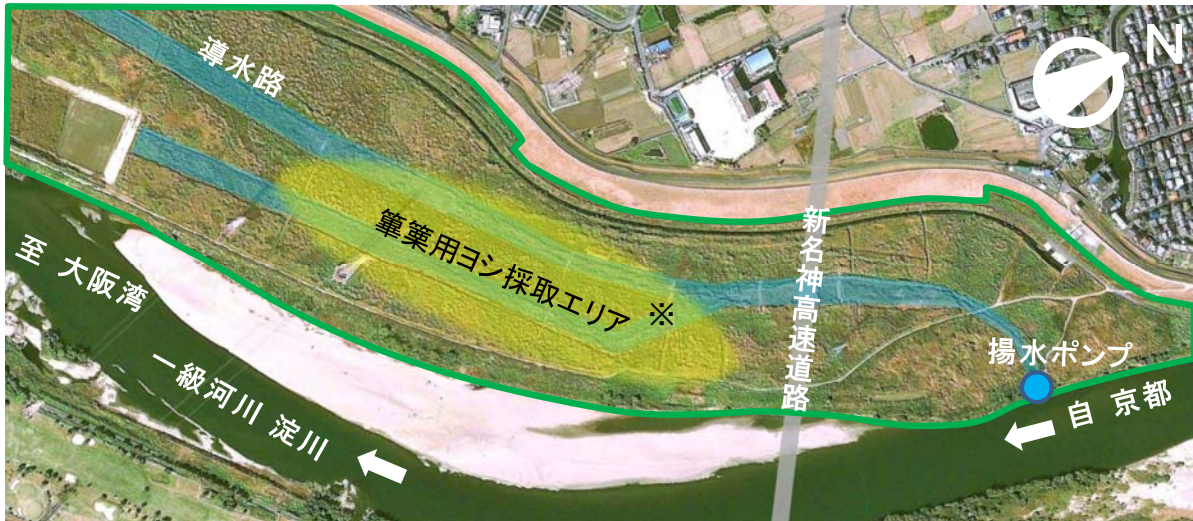
図 2.3.1.1 葦築用ヨシ採取エリア

筆築用ヨシ採取エリアは、毎年、筆築用ヨシを採取し宮内庁や全国の社寺等に納められている2名の地元の方々に、平成25年1月及び26年2月に現地にて立会をお願いした上で確認した結果、新名神高速道路計画路線より下流側（南側）に離れており、両年ともほぼ同じ場所であることが確認された。

※ 葦築用ヨシはこのエリア内の一部において採取されている。

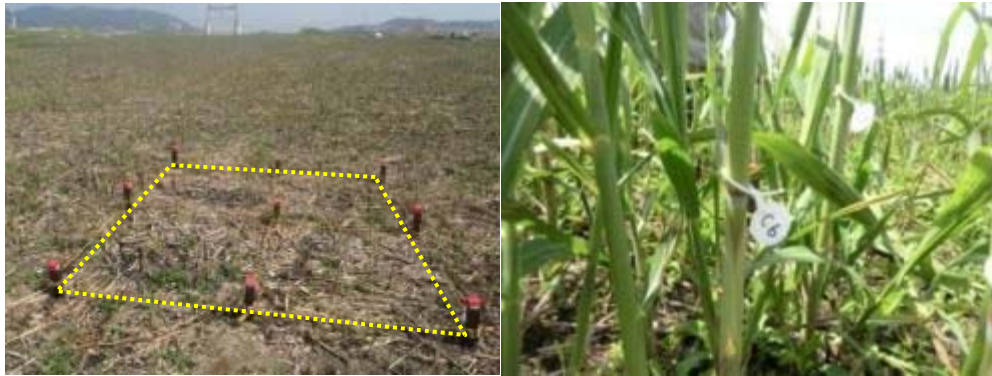
写真 2.3.2.1 コドラート状況（左：コドラート設置状況 右：茎のマーキング状況）

籾築用ヨシと一般的なヨシの生育状況の差異を確認するために、籾築用ヨシ採取エリア及びその他のエリアに2m×2mの方形区（以下、「コドラート」）を14か所設置し、コドラート内のヨシを全て刈り取り、草丈（穂の部分を除く）・茎径（草丈の1割の高さの箇所）を測定した。その結果を下図に示す。

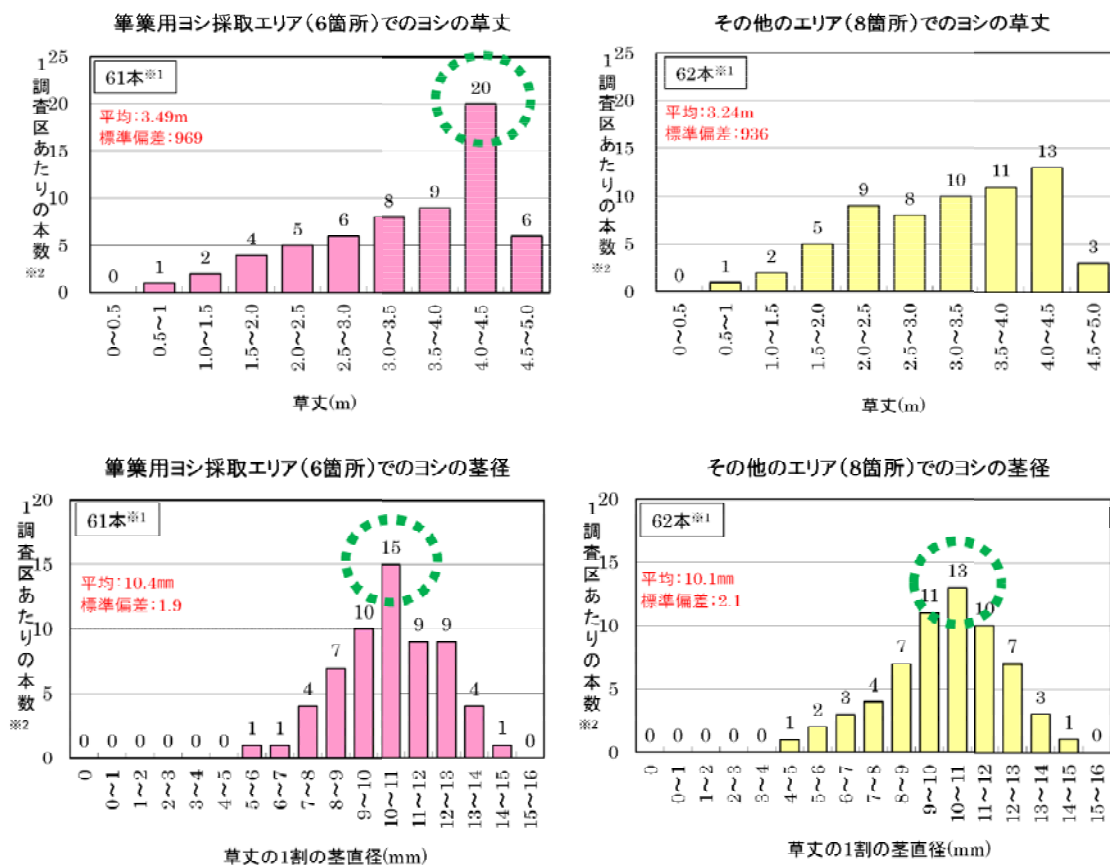
図 2.3.2.1 コドラート調査結果

コドラート内で刈り取ったヨシは、草丈を50cmごとに分類し、その分布状況を籾築用ヨシ採取エリアとその他のエリアで比較した。その結果、籾築用ヨシ採取エリアでは草丈4.0~4.5m

のヨシが突出して確認されたが、その他のエリアでは明確な傾向が確認されなかった。ヨシの茎径については1mmごとに分類し、同様に分布状況を比較した結果、筆管用ヨシ採取エリア、その他のエリアとも茎径10mm～11mmのヨシが最も多く確認された。

この結果から、筆管用ヨシ採取エリアはその他のエリアに比べ、草丈が高い傾向にあることが確認されたが、茎径に関しては明確な差異が見られないことが確認された。

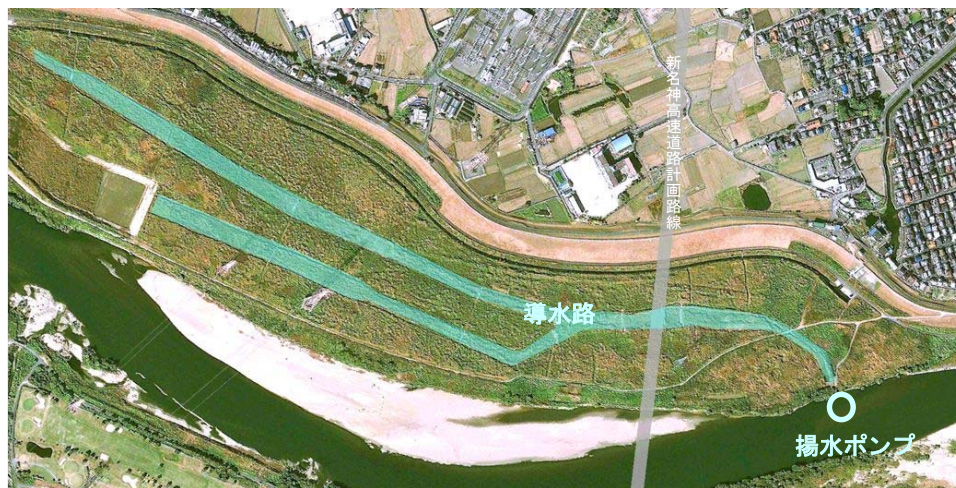
図 2.3.4.1 導水路の状況

植物成長に影響を与える環境要因のひとつとして、土壌水分が考えられる。鵜殿ヨシ原では、淀川河川事務所がヨシの保全事業として、導水路を設置して毎年春から秋にかけて淀川の河川水をポンプで揚水し導水路への通水を行っている。この導水路への通水の影響の把握を目的として、鵜殿ヨシ原における地下水位及び土壌水分・地中温度状況の確認を行った。地下水位測定は、淀川河川事務所

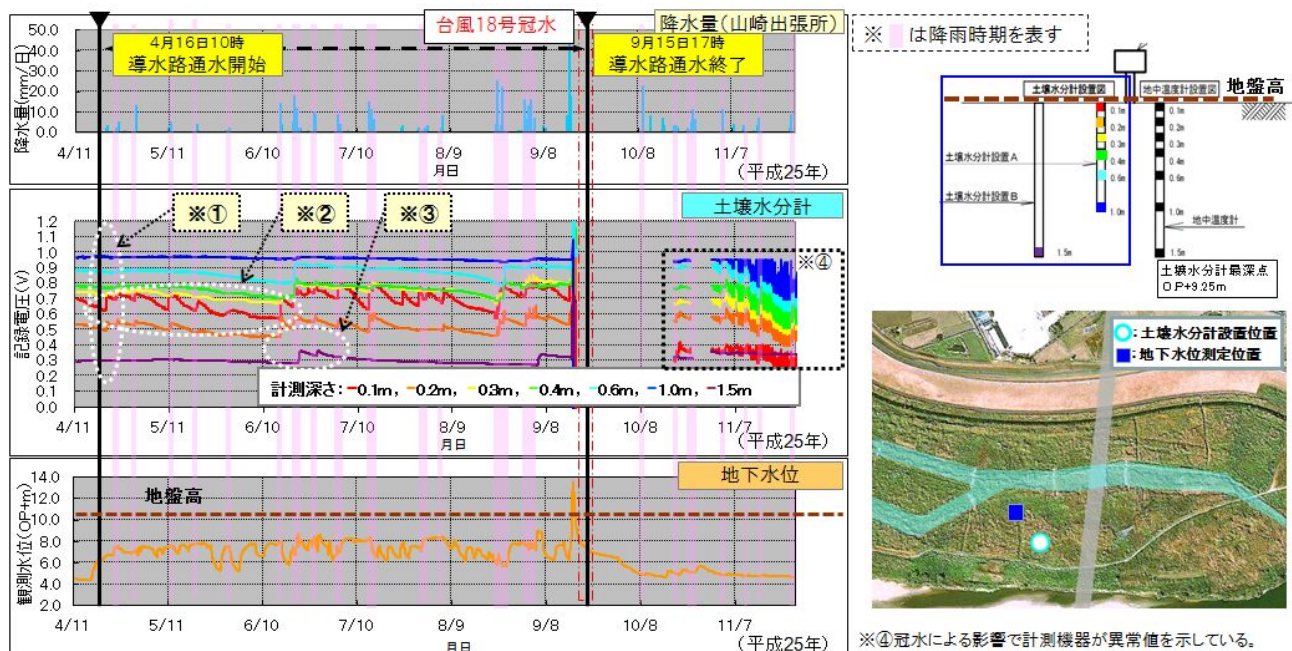
図 2.3.4.2 土壌水分量及び地下水位測定結果

その結果、測定箇所において、導水路への通水に伴い地下水位の上昇はみられるが、地表から深さ1.5mの間では土壌水分量の明確な変化は確認できなかった(※①)。しかし、地表より浅い箇所(地表~0.4m)では少量の降雨(5mm/日程度)でも土壌水分量に変化が現れた(※②)。一方、地表より深い箇所(0.6~1.5m)では多量の降雨(20mm/日程度)で土壌水分量の変化が現れた(※③)。

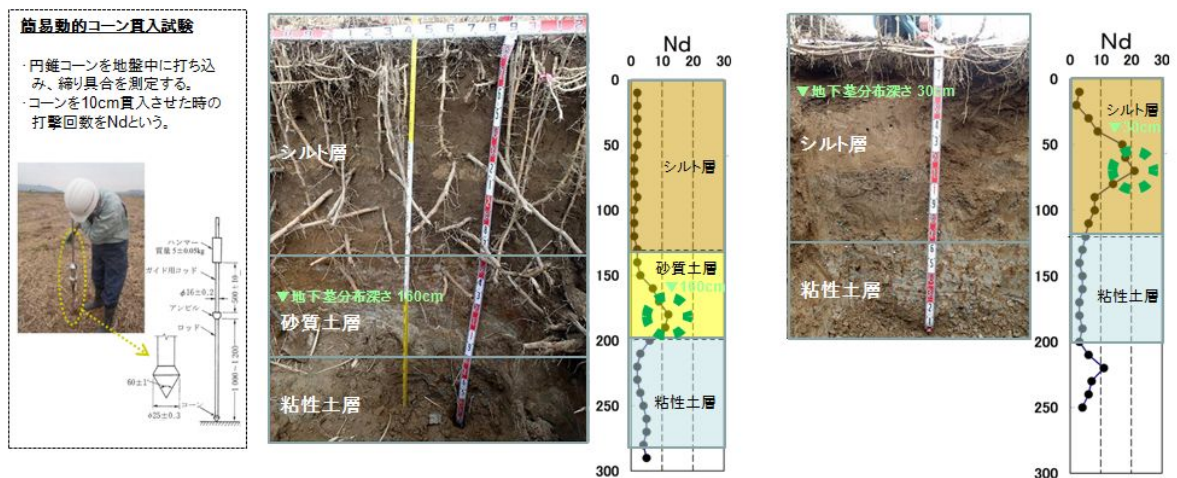
図 2.3.6.1 土質構成、土壌硬度及び根系の分布状況

筆筭用ヨシ採取エリアでヨシ生育調査を行っているコドラート近傍の2箇所で、ヨシの地下部掘削調査を行い、土質構成、土壌硬度及び地下茎の分布状況を調査した。地点Aの土質構成は、深さ約130cmまでシルト層が分布しており、約130cm～200cmに砂質土層、約200cmより下に粘性土層が分布していた。一方、地点Bの土質構成は、深さ約120cmまで、シルト層が分布しており、約120cmより下の地層は粘性土層が分布していた。地点Aのシルト層は、Nd値が1～3で全体的に緩い土層であり、その下の砂質土層の深さ180cm付近にNd値が12のやや硬い土層が存在していた。地点Bでは、深さ70cmに付近Nd値が21のやや硬い土層が存在していた。

ヨシの根系は、地点Aでは深さ2.0mまでの範囲に約90%以上が分布しており、地表から深くなるにつれて減少する傾向にあった。また、地下茎の分布は、両地点とも緩いシルト層及び砂質土層で確認されたが、粘性土層では確認されなかった。

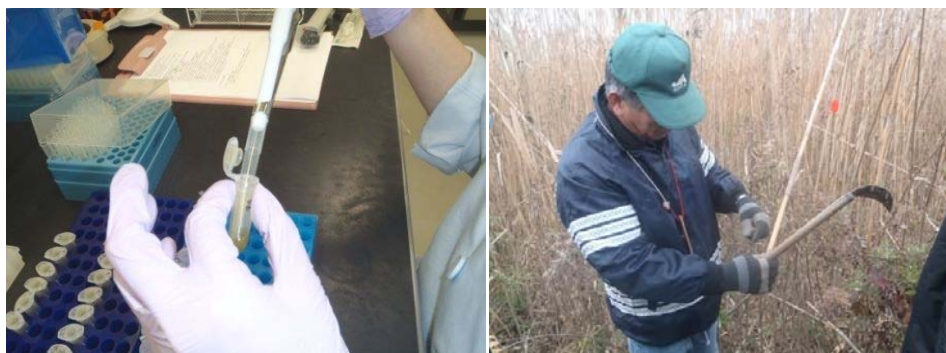
写真 2.3.8.1 分析状況（左：DNA分析状況 右：現地立会状況）

に使用するヨシは鶯殿の他のヨシとは異なり、同じ形質を持った一つのクローンである可能性があるとの指摘があることから、鶯殿に生育するヨシの DNA 分析を行った。実施に当たっては、筆築用ヨシ採取エリア及びその他のエリアにて30検体を採取し、地元の方々に現地での立ち会いをお願いして、検体を採取したヨシの筆築用ヨシとしての適否を確認して頂いた。

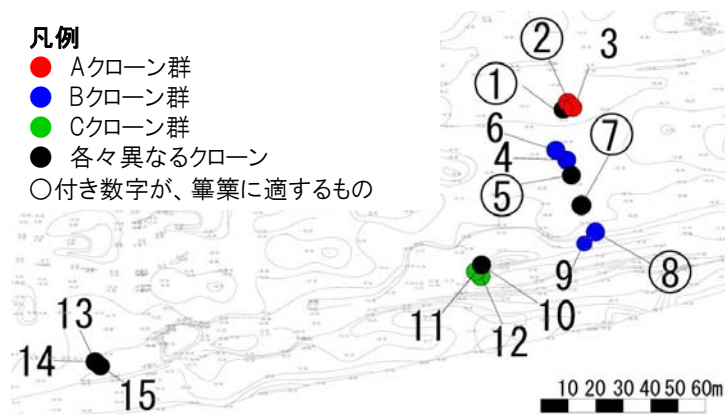
図 2.3.8.1 筆築用ヨシ採取エリアにおけるクローンの分布状況

筆築用ヨシ採取エリアでは15検体中10種類のクローンが確認され、筆築用ヨシ採取エリア以外では15検体中15種類のクローンが確認された。また、筆築用ヨシ採取エリアにおける各検体のクローンの分布は下図のとおりであった。

この結果から、筆築用ヨシ採取エリアのヨシは一つだけのクローンではなく、少なくとも10種類のクローンによって構成されている群落であることが確認された。また、筆築用に適すると確認されたヨシで5種類のクローンが確認された。さらに、同一のクローン群であっても、筆築用に適

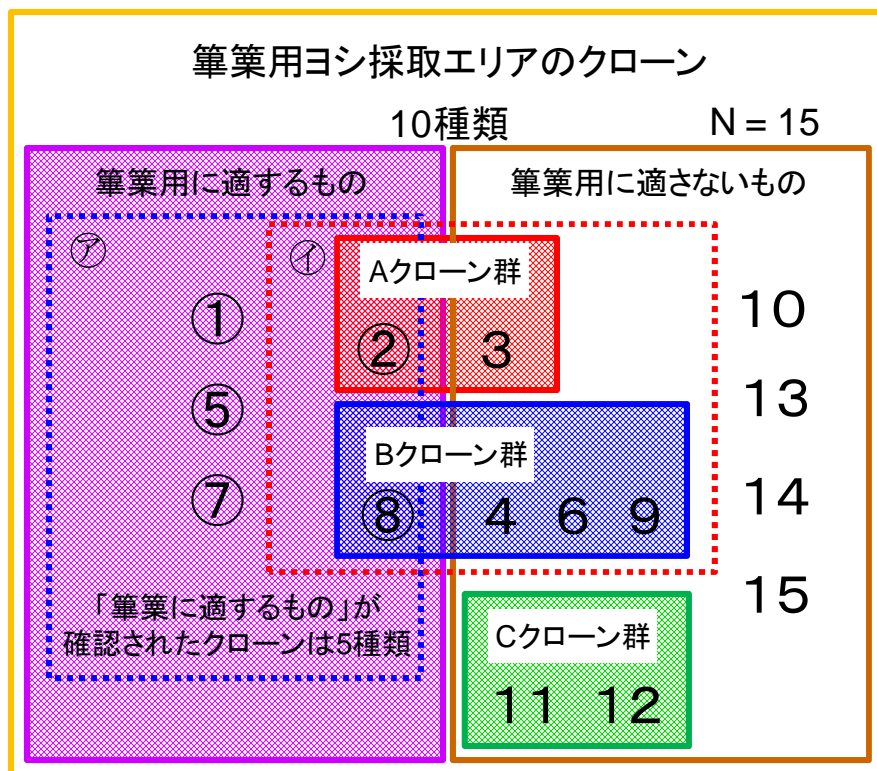
図 2.3.8.2 筆築用ヨシ採取エリアの各種クローンと筆築用ヨシの適否との関係

するものと適さないものが確認された。これらのことから筆築用ヨシ採取エリアの各種クローンと筆築用ヨシの適否との関係は下図のとおりにとりまとめられた。

以上の結果から、筆築用ヨシは、特定のある一種のクローンから採取されているものではなく、少なくとも5種類のクローンから採取されていることが確認された。また、同一のクローンであっても筆築用ヨシとして適するものと適さないものが確認された。このことは、筆築用ヨシはある特定のクローン種の遺伝的な特性のみに起因して成立しているものではなく、環境条件等の他の要因にも起因して成立しているものと推察される。

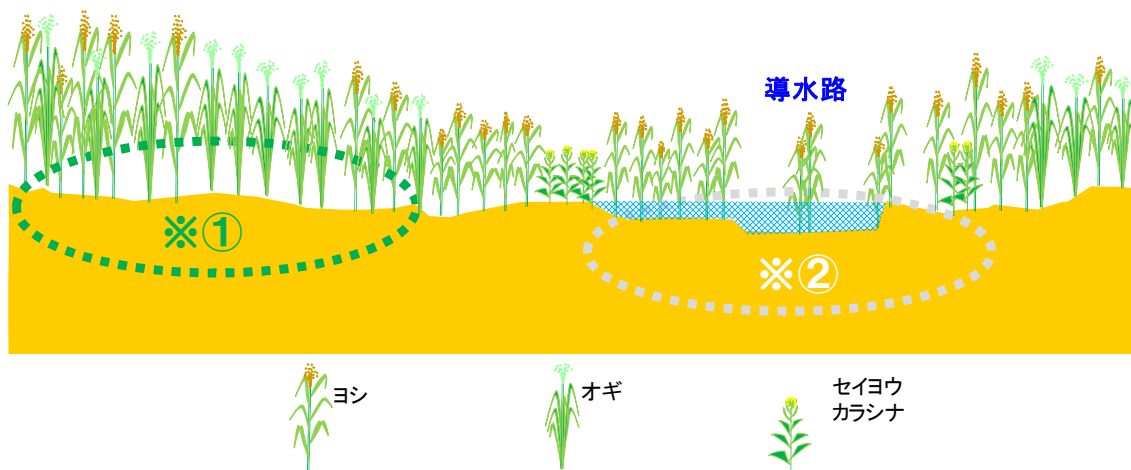
図 2.4.1.2 筆築用ヨシ採取エリア付近の横断イメージ

上記の相関植生図、標高等高線図からの考察及び地元の方々へのヒアリング内容から、筆管用ヨシ採取エリアは比較的標高が高いオギ-ヨシ群落（※①）に分布する傾向にあり、導水路周辺の水域のヨシ群落（※②）は筆管用ヨシとしてあまり適さないことが推察される。以下に筆管用ヨシ採取エリア付近の横断イメージ図を示す。
