地元の方のご協力をいただきながら工事を進めています。

～猪瀬地区 橋梁工事進捗状況報告～

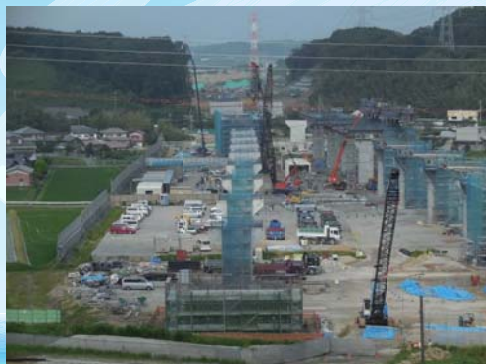
②⑥有馬川橋 (M・PC上) 工事

有馬川と国道176号線を横断する橋梁工事です。河川と国道上を横断するということから、鋼箱桁・PRC箱桁・PRC主版桁の3種類の桁を用いて施工しています。国道上の施工のため、安全に十分に注意しながら施工してまいります。

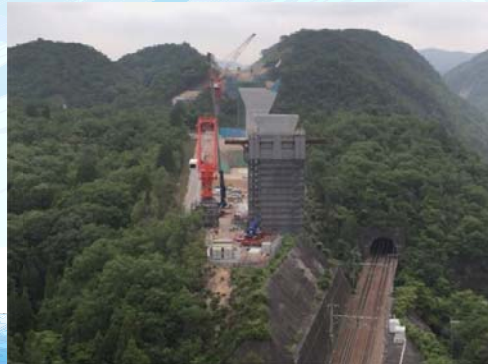
①⑦生野大橋工事

JR福知山線を横断する生野大橋工事です。現在は下部工工事が完了し、上部工工事が着手準備中です。運行中の路線と近接しているため安全対策を万全に行って施工をしています。

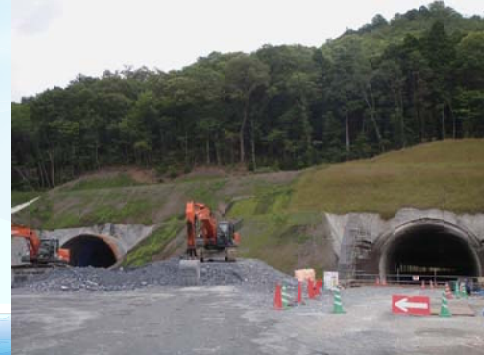
⑥六石山トンネル工事

川西市と猪名川町を繋ぐトンネル工事の現場です。下り線はH26.7に貫通し、H27.4に上り線も貫通しました。現在は上り線を工事用道路として運用しています。新名神高速道路兵庫県域で最初に上下線貫通したトンネルです。

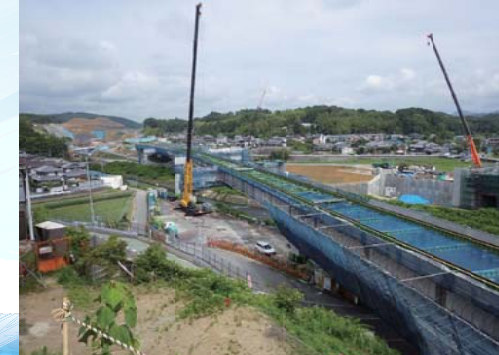
②一庫大路次川橋他1橋 (鋼上部工) 工事

一庫大路次川と市道54号及び市道379号の上空を通る橋梁工事です。H27.1から下り線桁を計8回ジャッキにて送出し、約6か月間で送出し作業が完了しました。現在は上り線の桁架設作業を進めています。

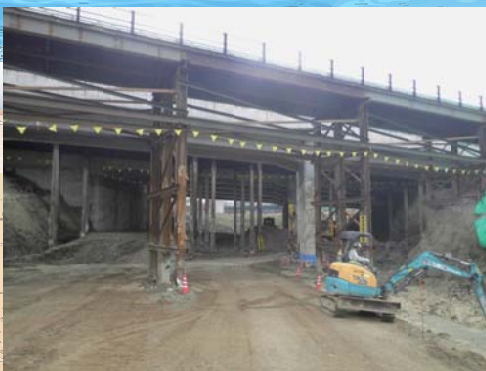
②④神戸JCT東工事

神戸JCTの中国道本線下を掘削している写真です。手前側が中国道の上り線、奥側が中国道の下り線となります。約4か月間で中国道本線下の掘削が完了しました。今後も引き続き交通規制を実施しながらの工事が続きますが、工事へのご理解ご協力をお願いいたします。

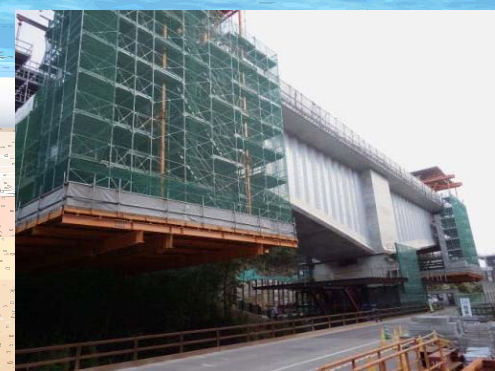
①④坊川第三橋工事

坊川の上を通過する坊川第三橋工事です。大部分はコンクリートウエブですが、一部波型鋼板を用いています。写真は波型鋼板ウエブ区間でアコーディオンのような鋼板を連結して橋梁を徐々に伸ばしていく様子です。

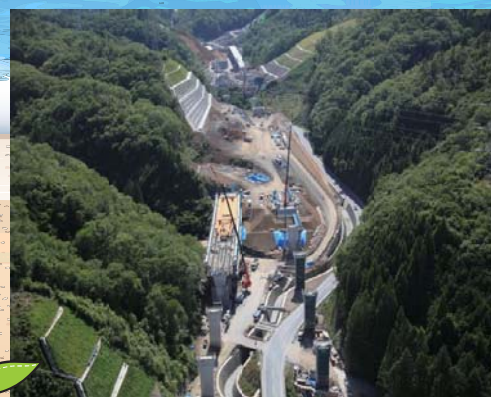
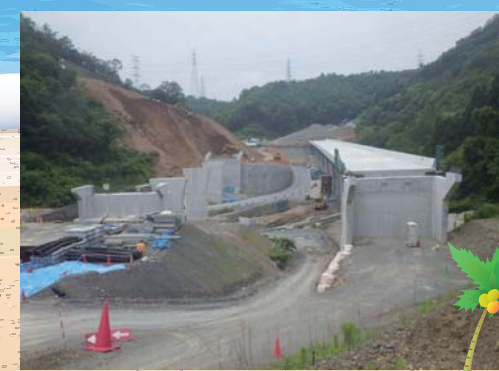
猪瀬西第1橋から第5橋の橋梁工事の周辺状況です。県道切畑猪名川線の左右に徐々に橋脚が立ち上がり、橋梁本体は10橋中3橋完成しています。写真(右)は猪瀬西第1橋の上り線です。今後も住環境・自然環境に配慮しながら、工事を進めていきます。
