第 4 章 地形調査

4.1 調査目的

橋脚の存在による流況変化に伴う、地形変化を監視する。

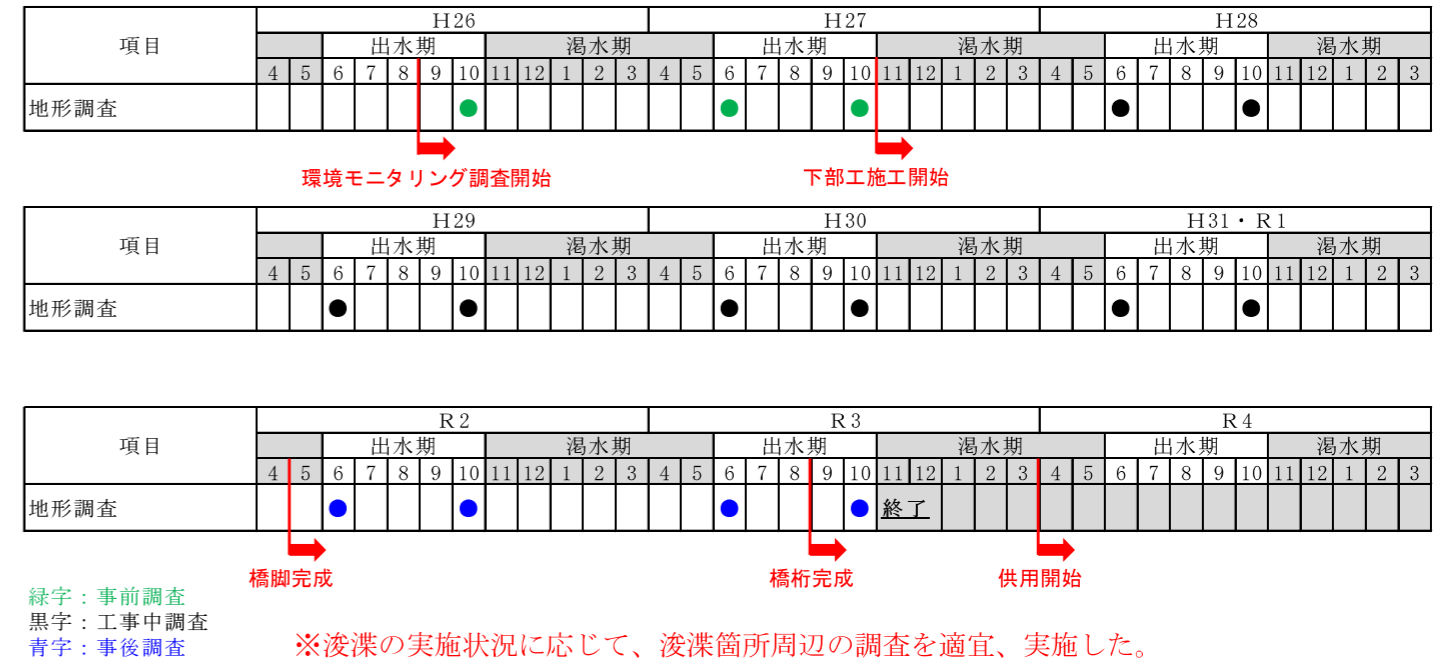
図 4.2-2 地形調査の全体スケジュール

地形調査の全体スケジュールを図 4.2-2 に示す。
