高速道路資産の長期保全及び更新のあり方に関する技術検討委員会

中間とりまとめ(参考資料)

2023年1月30日

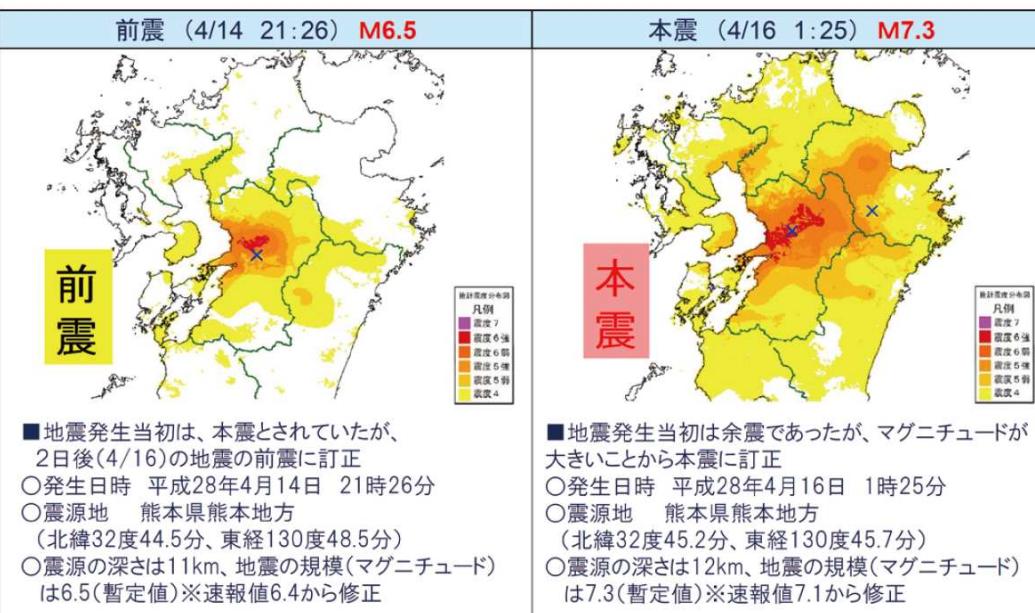
熊本地震では、速やかに機能回復できない損傷が発生し、緊急輸送路としての運行に時間を要した。(被災後、15日目に緊急車両通行)

跨道橋の落橋

支承の逸脱

路面の段差

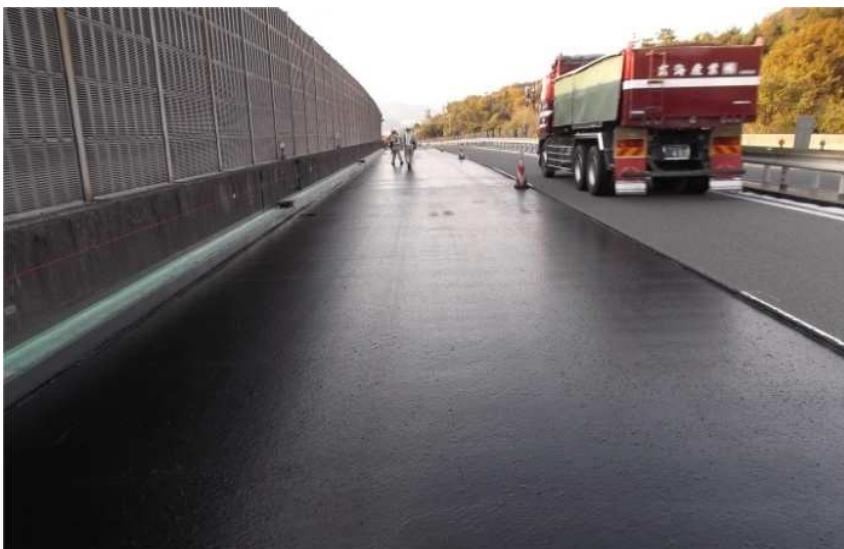
■新型グースアスファルトの開発

① 背景

- ・防水層(グレードⅡ)は多層構造のため長時間施工が必要となり、工事規制に時間制約がある区間では採用が困難で、グレードⅠの施工に留まっていた。
- ・こうした工事規制に制約がある区間での採用を目指し、鋼床版の基層として用いられているグースアスファルトに着目し、RC床版に適用可能な混合物を新たに開発。
<施工時間は防水層(グレードⅡ)の約8割>

② 技術基準の整備（要求性能・照査方法）

- ・防水層(グレードⅡ)に準ずる防水性能(防水性)
- ・通常の改質アスファルトと同等の施工温度(施工性)
- ・動的安定度の確保(耐久性)

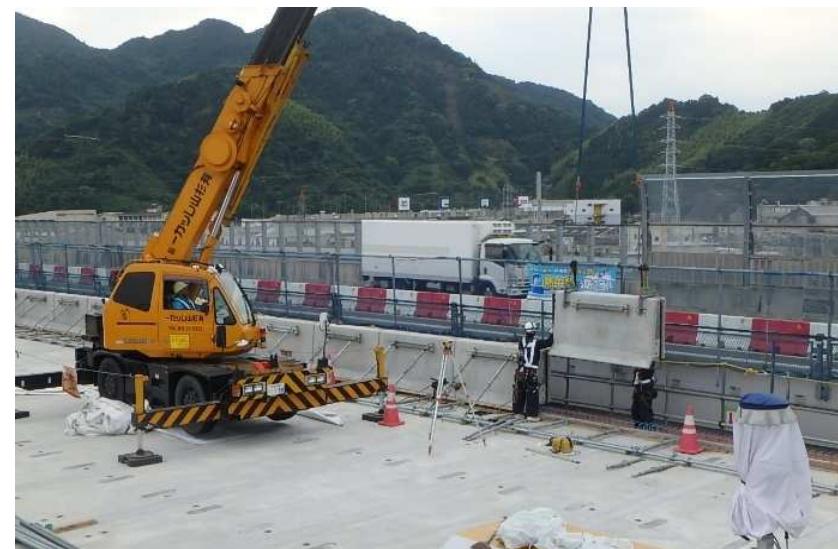
■プレキャスト壁高欄の採用

① 背景

- ・壁高欄の現場打設では、コンクリート打設箇所が狭いため、型枠、配筋、コンクリート打設などに時間・人力を要する場合が多いことから、施工効率の高いプレキャスト壁高欄を採用。
<施工能力: 現場打ち約10m/日 ⇒ 約40m/日>

② 技術基準の整備（要求性能・照査方法）

(要求性能)

- ・実車衝突試験で衝突安全性を確認しているフロリダ型の形状を満足（照査方法）
- ・重錐を用いた衝突試験又は実車衝突試験により、接合部の性能を照査

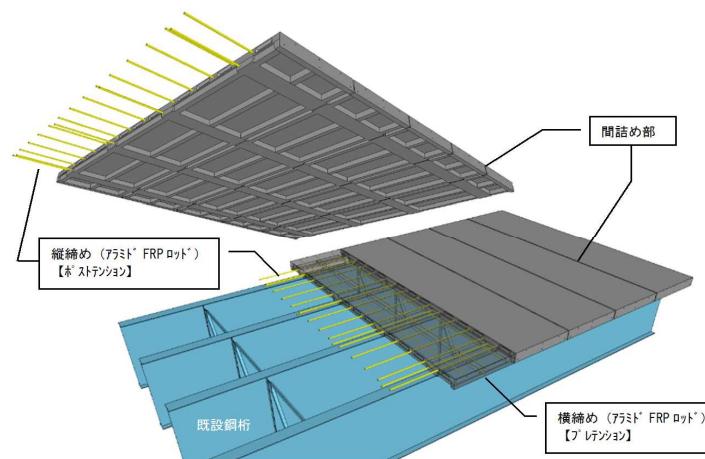
(概要図)

NEXCO西日本は民間企業と共同で、鉄筋やPC鋼材に替わり、腐食しない新材料を緊張材として用いた『非鉄製材料を用いた超高耐久橋梁:Dura-Bridge』の共同研究を2010年3月より進め、研究成果を応用し、超高耐久床版を開発。

① 腐食劣化を排除

- ・高強度繊維補強コンクリートを使用することにより、鉄筋の配置をなくし、PC鋼材の代わりにアラミドFRPロッドを使用し、プレストレスを導入することで、腐食劣化の可能性を排除。

② 床版の構造

- ・橋軸直角方向に水平リブを有し、さらにアラミドFRPロッドによりプレストレスを導入
- ・間詰め部を小さくした上で、アラミドFRPロッドで橋軸方向にPC床版を連結するため、床版厚を約2割薄くできる。

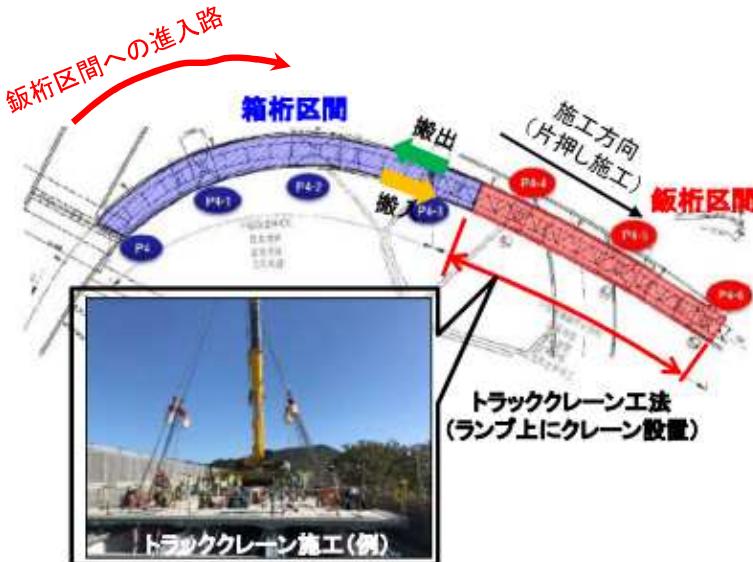
- 鋼桁区間施工には、箱桁区間を進入路とする必要があり、
両区間同時施工不可

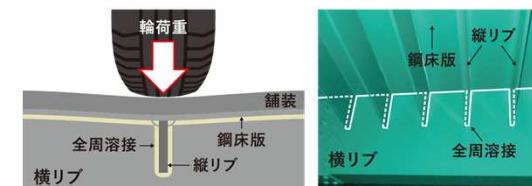
- ・高耐久性鋼床版
(日本の道路橋で初採用)

鋼床版(平リップ全周溶接構造) 疲労き裂が発生しにくい!

→従来に比べ疲労亀裂の発生を抑制

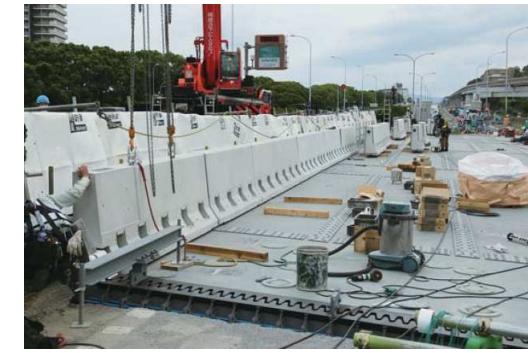
- ・鋼床版上のプレキャスト壁高欄の採用(日本初採用)

→プレキャスト製品化により工期を短縮
衝突試験や試験施工により耐力を確認

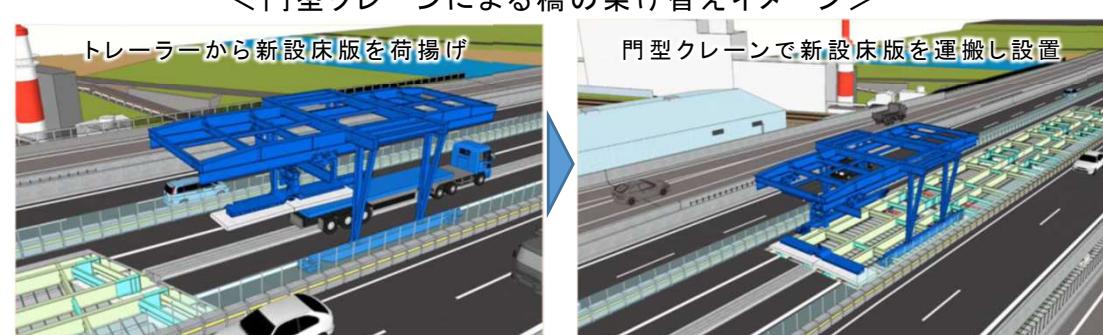
- ・伊丹空港の離発着区域に近い箇所では、クレーンの高さに制限が設けられていることから特別に製作する門型クレーンを用いて橋の架け替えを実施。

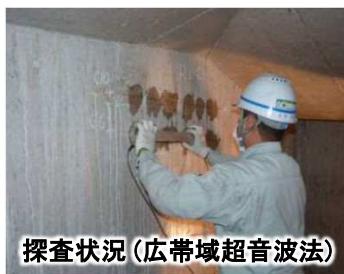
- ・2016年以降、非破壊調査技術の高度化により充填不足箇所の検出が可能

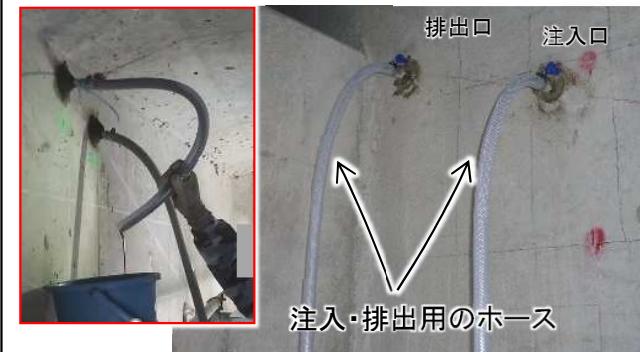
- ・充填材の充填不足が見られる構造物は再注入を実施

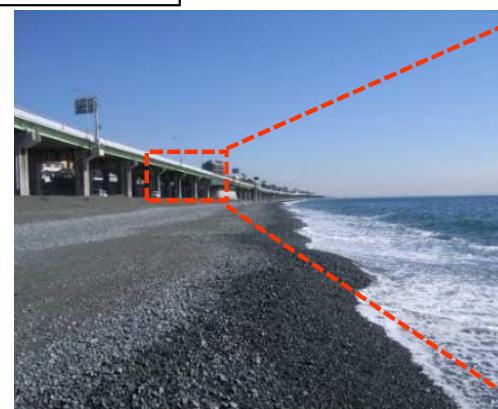
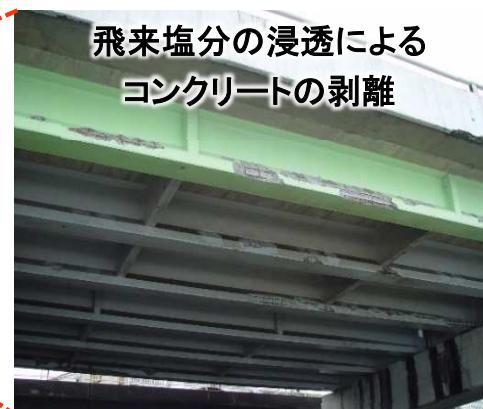
損傷状況

- E84西湘バイパス 滄浪橋は1971年に供用した全長5,685mのPC(プレストレストコンクリート)橋である。
- 海岸からの水分・飛来塩分がコンクリート内に浸透しており、特にPC鋼材の充填材の充填不足の範囲では充填材による防食効果が無いため、PC鋼材が劣化し、桁全体での健全度の低下が生じている。
- 充填材の充填不足かつ塩害等により、PC鋼材が著しく腐食又は破断している。

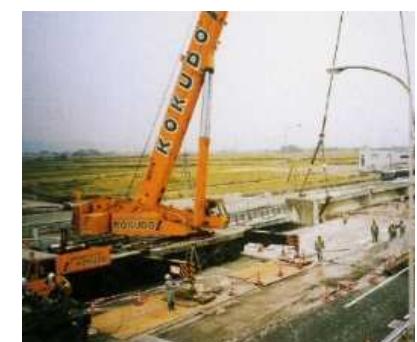
対策イメージ(桁の架替)

- ・PC鋼材が劣化し、健全度が低下している桁の架替を実施

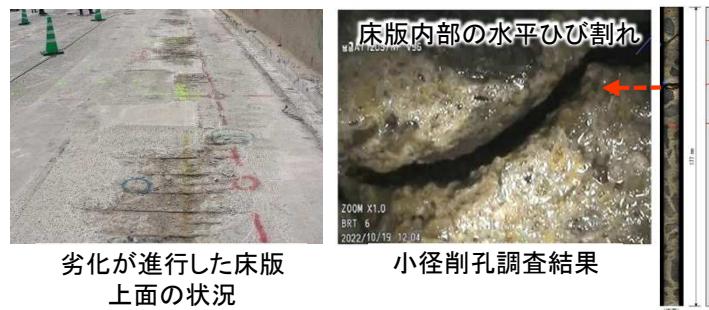
- ・電磁波レーダー探査・小径削孔調査により、床版厚の減少、床版上面の劣化、内部に微細なひび割れの発生等の劣化を確認

<鉄筋コンクリート床版の劣化メカニズム>

- ①舗装補修（橋面舗装の切削）
床版厚、かぶりの減少
微細ひび割れの発生
- ②床版上面の土砂化が大幅に進行
凍結防止剤の影響による鉄筋腐食が促進
水平ひび割れの発生
交通の繰り返し荷重や水の影響による劣化が進行

- ③繰り返し荷重によりひび割れが貫通
床版下面も鉄筋の腐食膨張によるひび割れ、剥離、剥落が発生

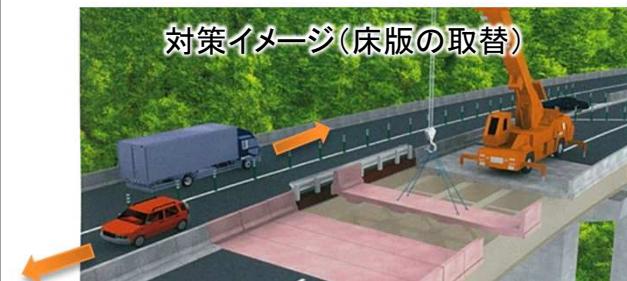
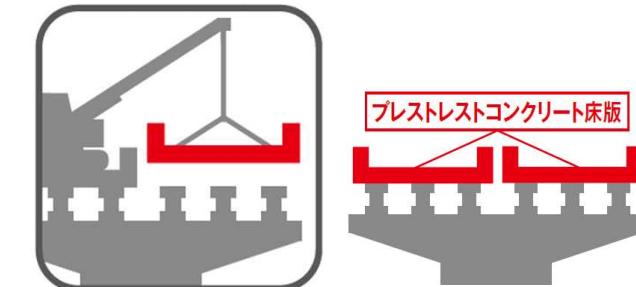
- ・鉄筋コンクリート床版を耐久性の高いプレストレストコンクリート床版等に取替

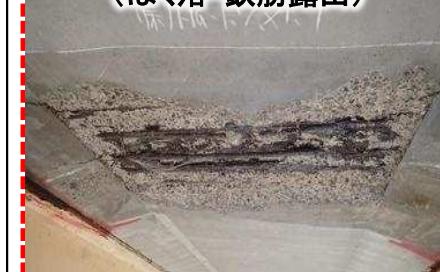
(はく落・鉄筋露出)

- E34長崎自動車道 嘉瀬川橋は1987年に供用した全長455mの鋼橋(鉄筋コンクリート床版)である。
- 電磁波レーダー探査の結果、広範囲で床版上面の劣化を確認した。
小径削孔調査の結果により、床版内部にひび割れ等の変状が確認されており、床版下面の劣化も顕在化している。
- 床版上面側において高い塩化物イオン濃度が確認されており、凍結防止剤等の影響により、床版の劣化が大幅に進行。

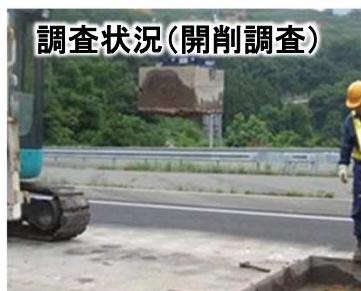
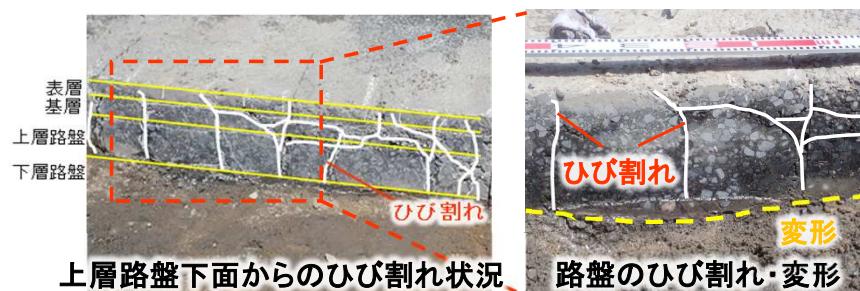
- 開削調査の結果、上層路盤下面からのひび割れや下層路盤の永久変形が発生していることが判明

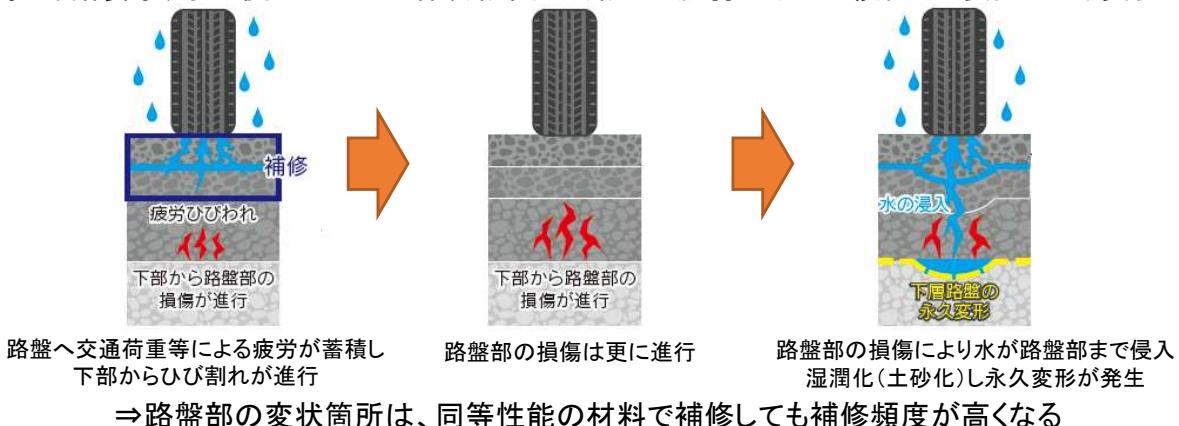
<路盤部の変状メカニズム>

- 交通荷重、舗装厚、水の侵入やこれに伴う路床及び路盤の脆弱化などが複合した要因により変状が進行

⇒路盤部の変状箇所は、同等性能の材料で補修しても補修頻度が高くなる

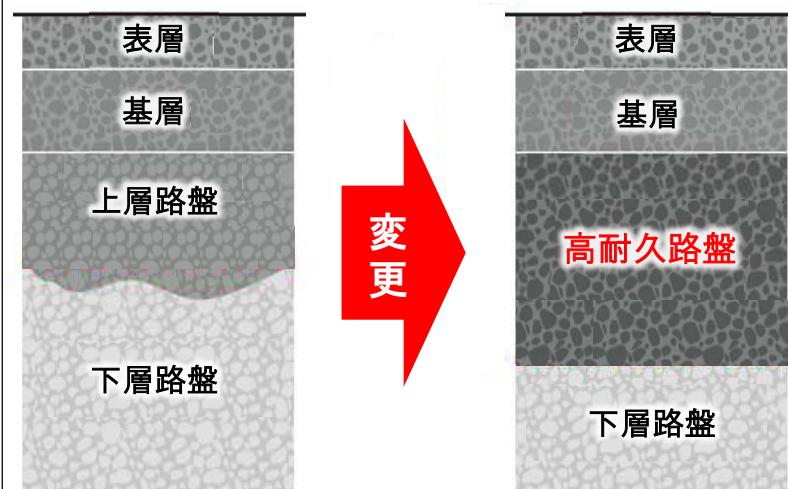
高耐久路盤への変更例

- 変状した路盤を新たに高耐久路盤へ変更

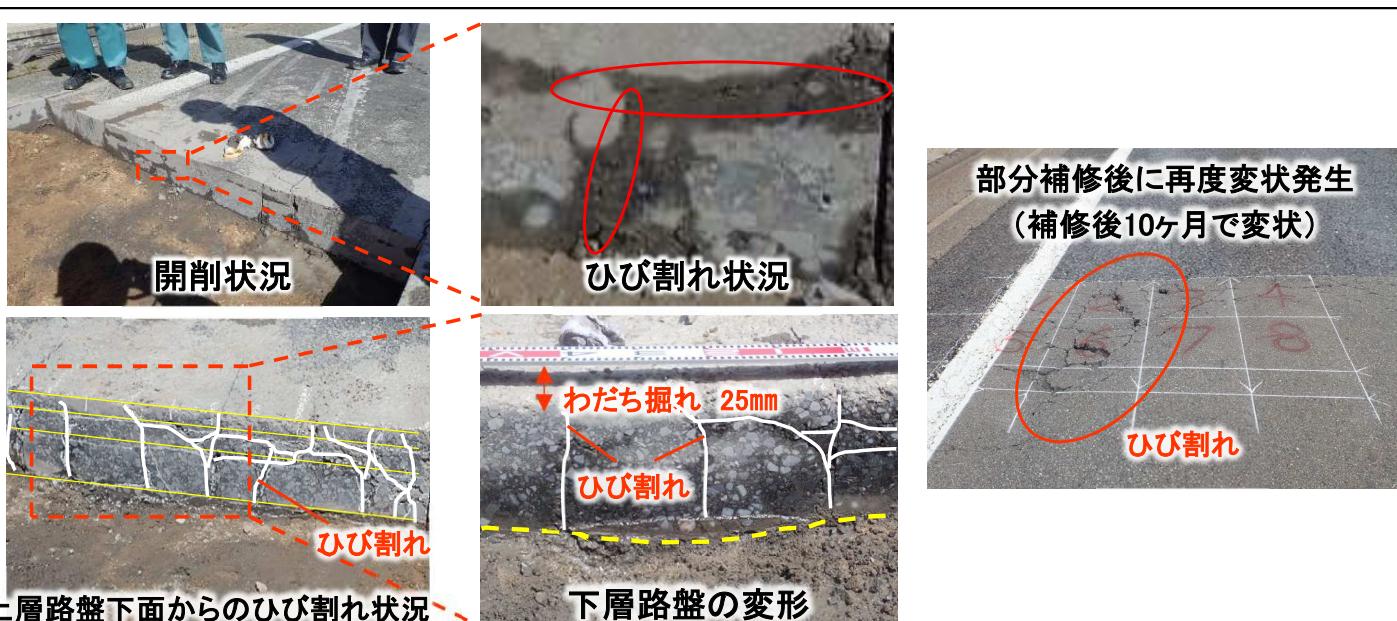
損傷状況

- E17関越自動車道 土樽地区は1987年に供用した区間である。
- 繰返しの部分補修を実施してきたが、開削調査により路盤の状態を確認したところ、上層路盤下面からのひび割れ及び下層路盤が変形していることが判明した。

- H23(2011)年 表層・基層を全面補修。
- 以後、1年毎に繰り返しの部分補修を実施。
- R3(2021)年 詳細調査にて初めて路盤の状態を開削して確認したところ、上層路盤のひび割れ及び下層路盤が変形していることが判明。

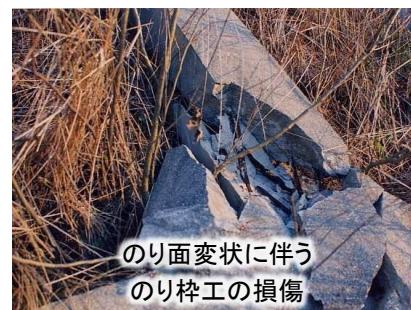
のり面変状に伴う
のり枠工の損傷

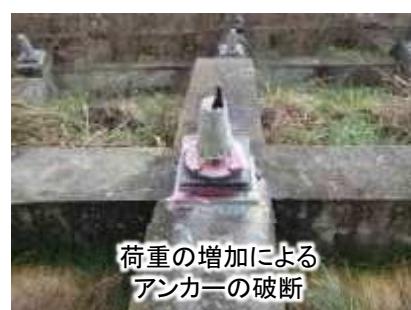
荷重の増加による
アンカーの破断

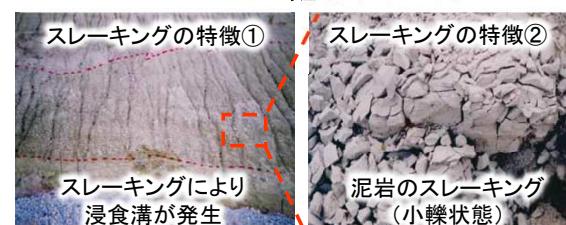
<変状が収まらない要因>

- ・スレーキング^{※1}性が高く吸水膨張する特性を持つ地質が分布
- ・層状破碎帶や流れ盤を有するのり面
