E1A 新名神高速道路 大津JCT(仮称)～城陽JCT・IC間 連絡調整会議(第2回)の開催結果について

E1A 新名神高速道路(大津JCT(仮称)～城陽JCT・IC間)
連絡調整会議(第2回)

説明資料

2024年1月17日

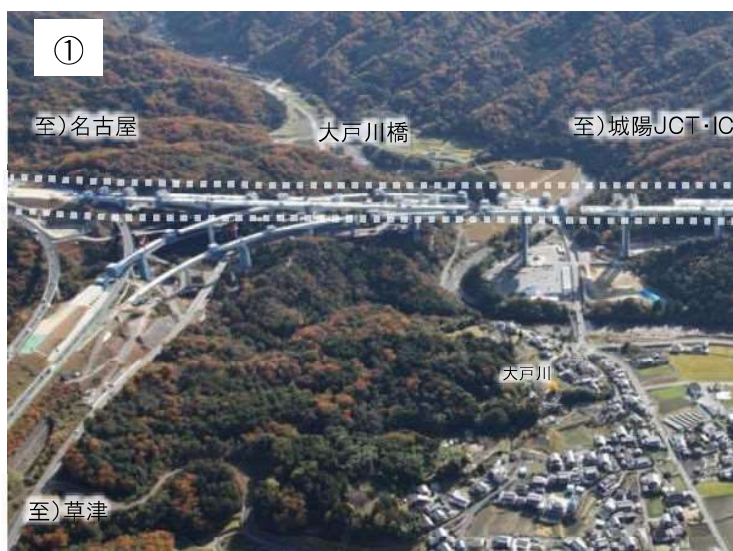
大戸川橋の整備状況
(2023年11月撮影)

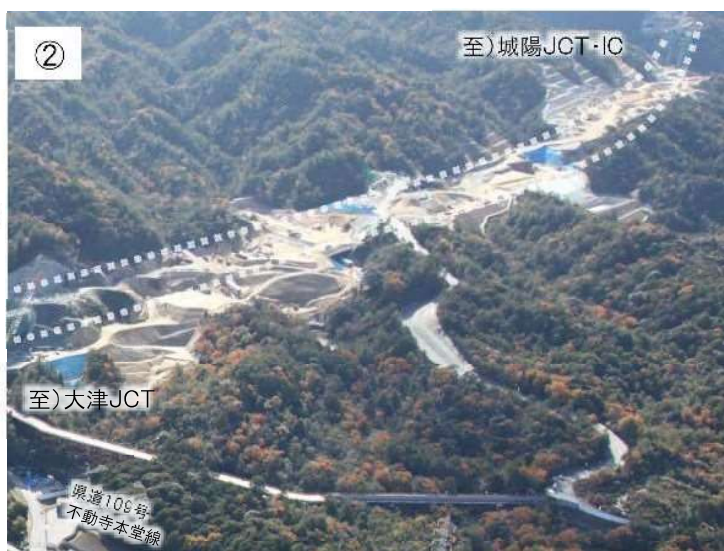
山間部(田上地区)の整備状況
(2023年11月撮影)

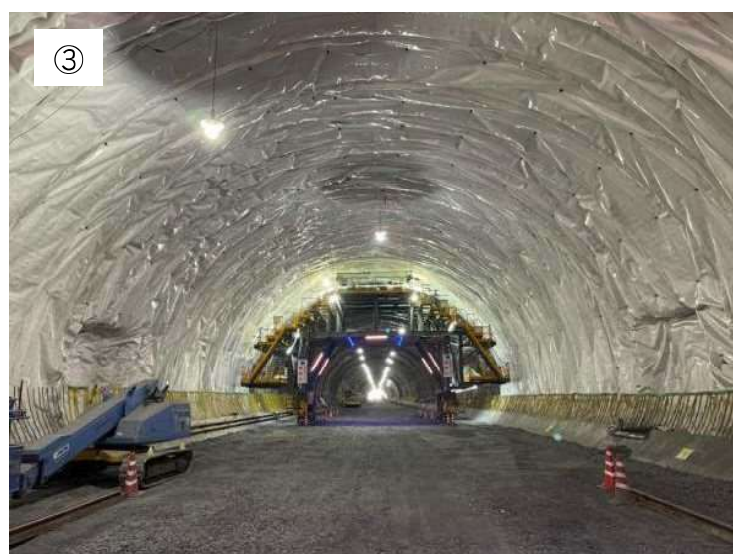
大津大石トンネルの整備状況
(2023年11月撮影)

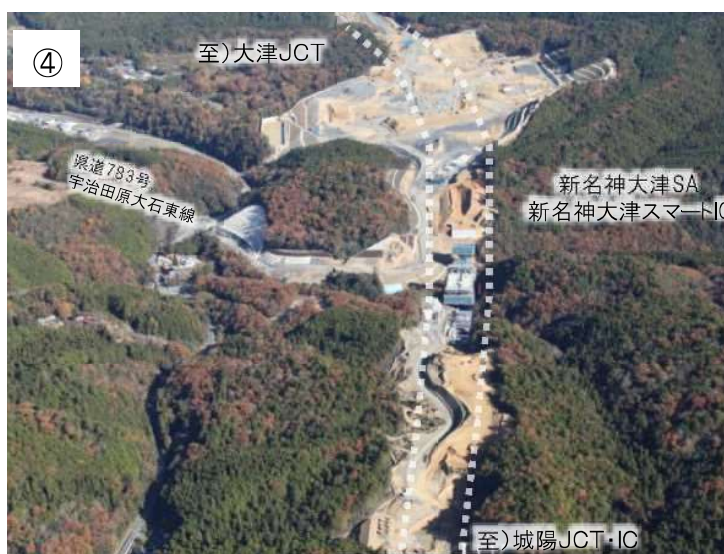
山間部(大石地区)の整備状況
(2023年11月撮影)

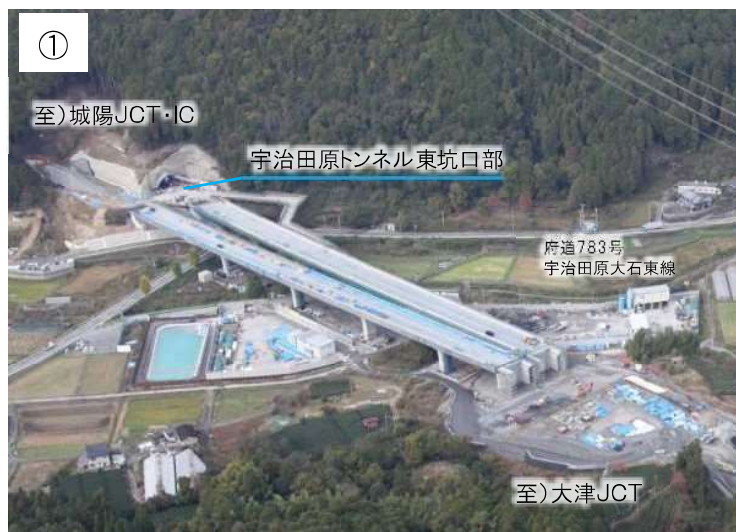
宇治田原トンネル東坑口部付近の整備状況
(2023年11月撮影)

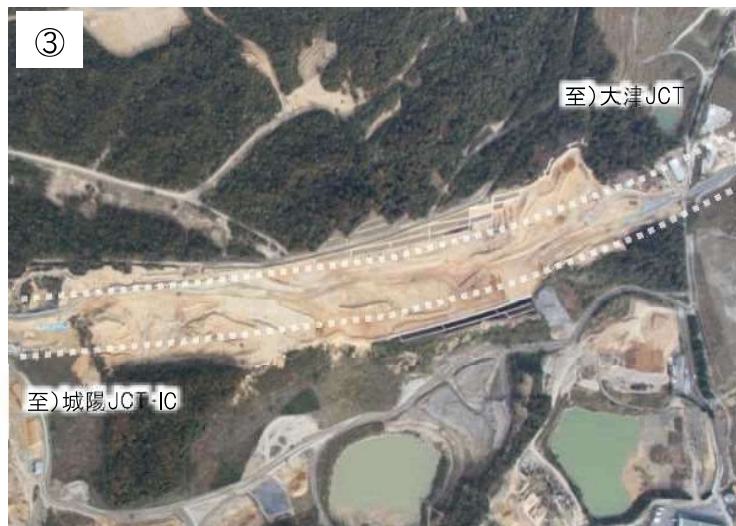
城陽市域土工部の整備状況
(2023年11月撮影)

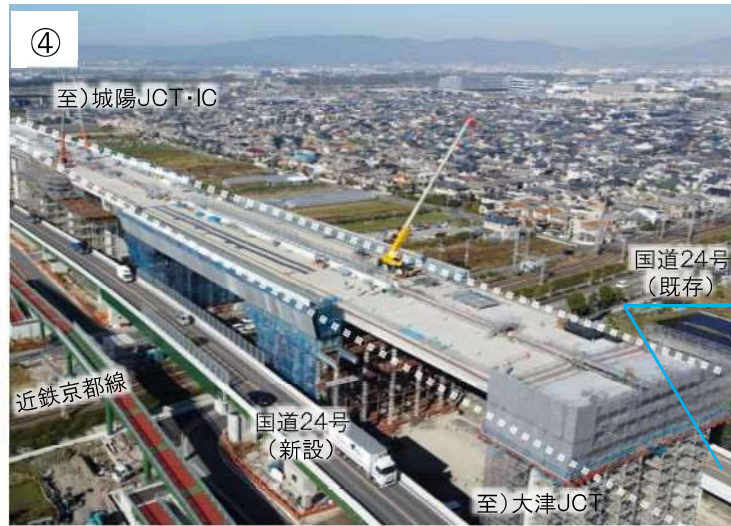
城陽高架橋の整備状況
(2023年11月撮影)

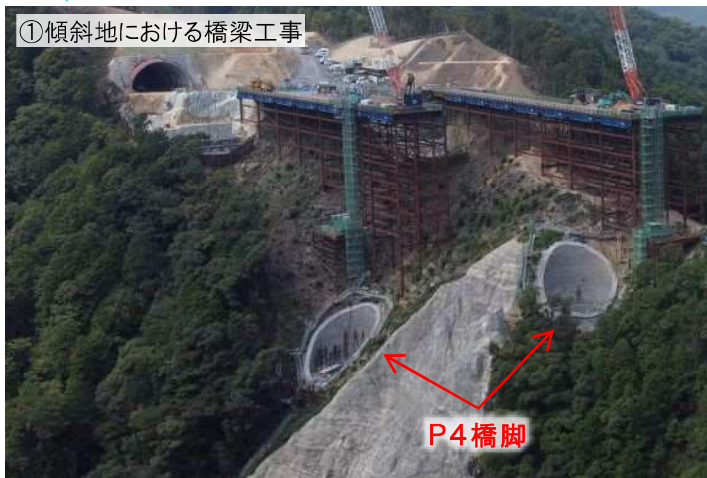
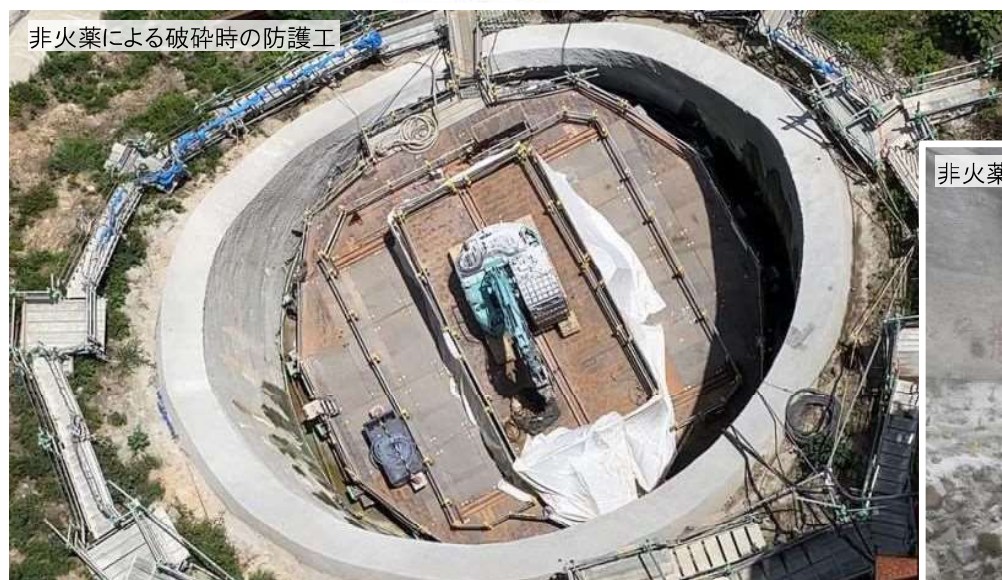
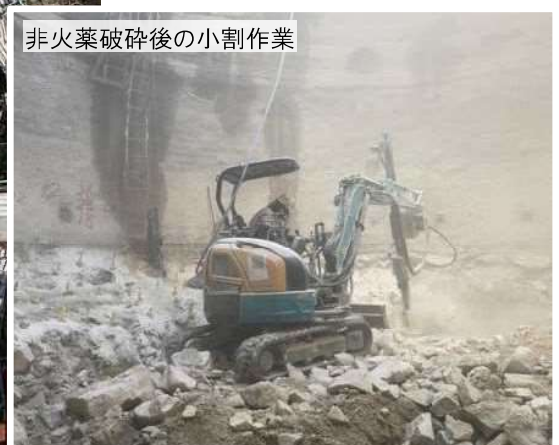
(3) 工事進捗に伴う新たな課題 <信楽川橋>

- 一級河川信楽川を横過する橋梁工事は、一部の橋脚において急傾斜地における施工であり、大津大石トンネルの先進導坑により工事用道路を確保したうえで施工に着手
- P4橋脚の基礎杭構築において、事前調査では確認できなかった硬岩が発現。国道が近接していることから、通常発破に比べ振動の少ない非火薬による破碎工法を用いて、国道への落石等がないよう、安全かつ慎重に施工を進めており、工事に時間を要している状況

○信楽川橋のP4 橋脚の基礎杭構築において、事前の調査では確認できなかった硬岩が発見。国道が近接していることから、通常発破に比べ振動の少ない非火薬による破碎工法を用いて、国道への落石等がないよう、安全かつ慎重に施工を進めており、工事に時間を要している

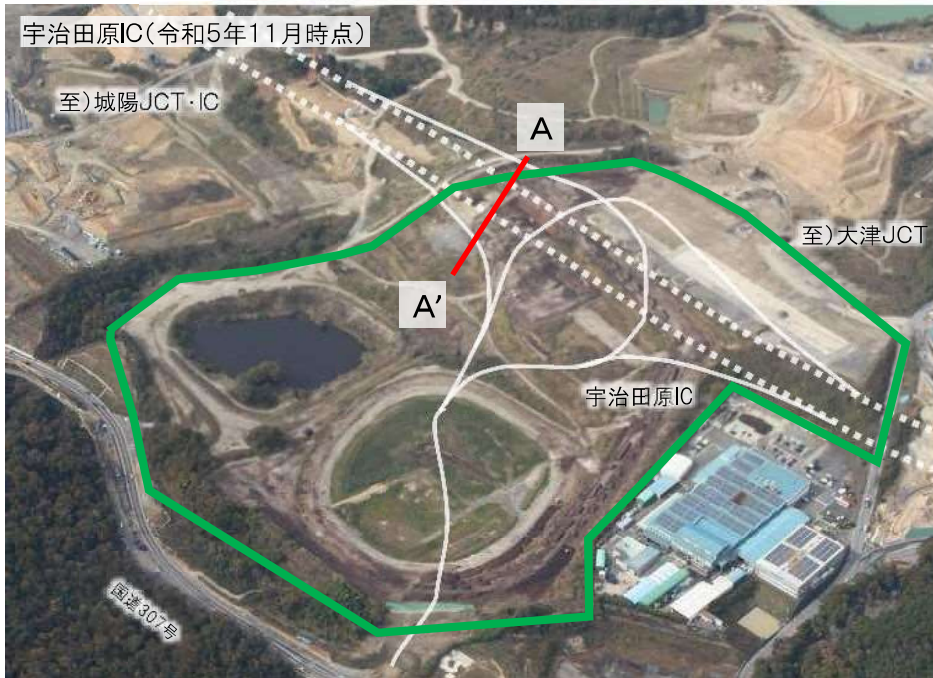
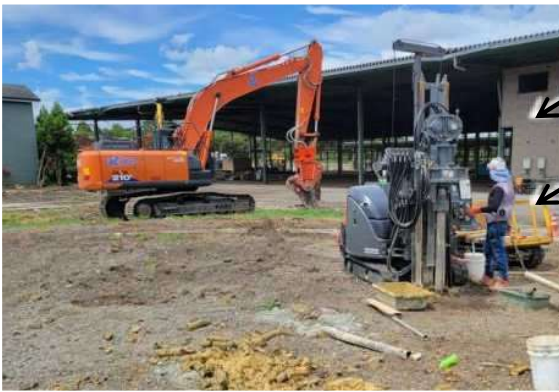
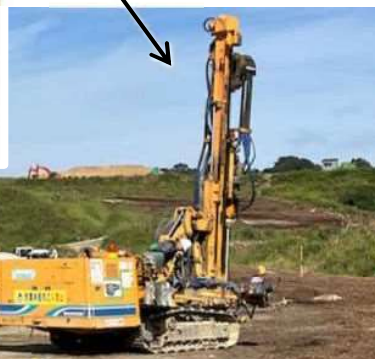
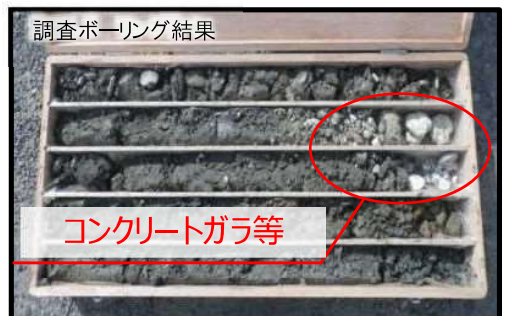
(3) 工事進捗に伴う新たな課題 <宇治田原インターチェンジ>

- ウッドショックで代替施設の建築工事に必要な木材の調達が遅れたことなどにより、建築工事に時間を要したため、用地引渡し時期に更なる遅れが発生
- 地権者と協議を行い、土地の引渡しが未了の段階から既存建物の撤去工事と並行して、令和5年8月より地盤状況を把握するためのボーリング調査に着手
- 山砂利採取後の埋戻しが広範囲に分布しており、一部の箇所において埋戻しの深さが事前探査に比べ約10m程度深いことが判明したため、安全な盛土を構築するための地盤改良が増加
また、局所的にコンクリート殻等が発現したため、今後、工事の進捗に合わせ、着実な撤去(分別)作業が必要

既存建物撤去及びボーリング調査

既存建物撤去

ボーリング調査

○宇治田原IC部において、ウッドショックで代替施設の建築工事に必要な木材の調達が遅れたことなどにより、建築工事に時間を要したため、用地引渡し時期に更なる遅れが発生

地権者と協議を行い、土地の引渡し未了の段階から既存建物の撤去工事と並行して、令和5年8月より地盤状況を把握するためのボーリング調査に着手

山砂利採取後の埋戻しが広範囲に分布しており、一部の箇所において埋戻しの深さが事前探査に比べ約 10m程度深いことが判明したため、安全な盛土を構築するための地盤改良の範囲が増加

また、局所的にコンクリート殻等が発見したため、今後工事の進捗に合わせ着実な撤去(分別)作業が必要

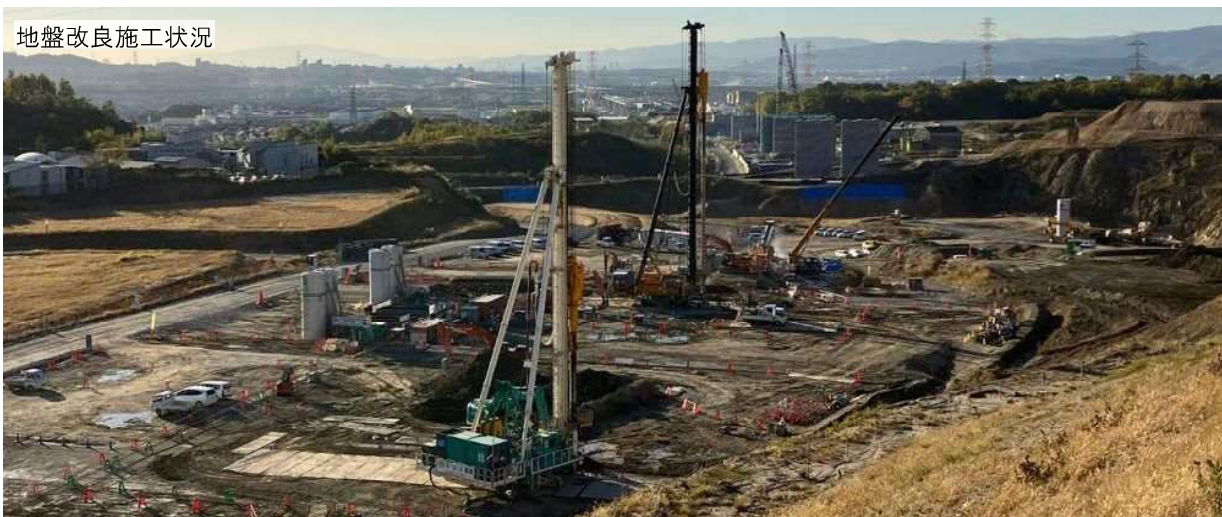
地盤改良施工状況
