## 2-6. 魚類調査

橋脚の存在に伴う魚類の生息状況の変化を監視する。

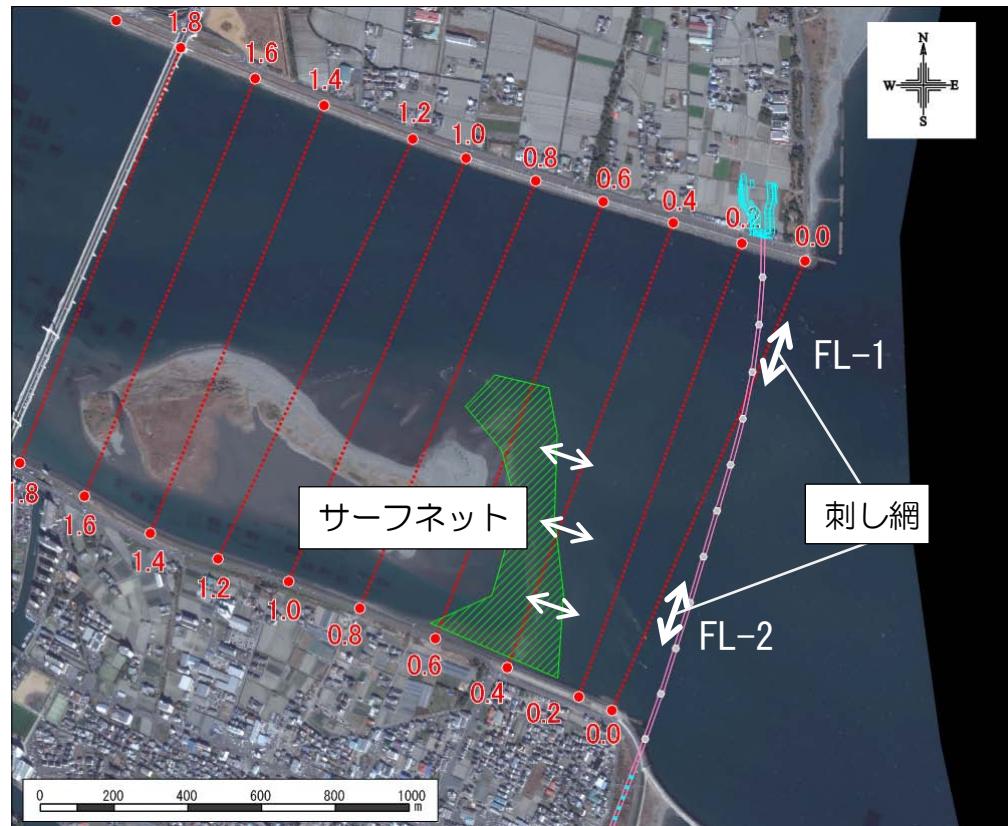
橋梁の存在により懸念される、魚類の出現状況の影響監視として、下記に着目した調査を行う。

- ・橋脚の存在による魚類の出現状況の変化

調査目的	調査の位置づけ	調査箇所	魚類調査	
			刺し網※1	サーフネット※2
橋脚の存在による魚類の出現状況の変化	直接的な影響把握	計画路線上：FL-1,2	○	—
	自然変動の把握	河口干潟の東側で3箇所	—	○

※刺し網：吉野川渡河部付近の左岸側みお筋と中央部から右岸側の浅場の2箇所で実施。

サーフネット：底生生物調査の潮間帯定量調査と同様に、吉野川河口干潟の東側において任意の3地点で実施。

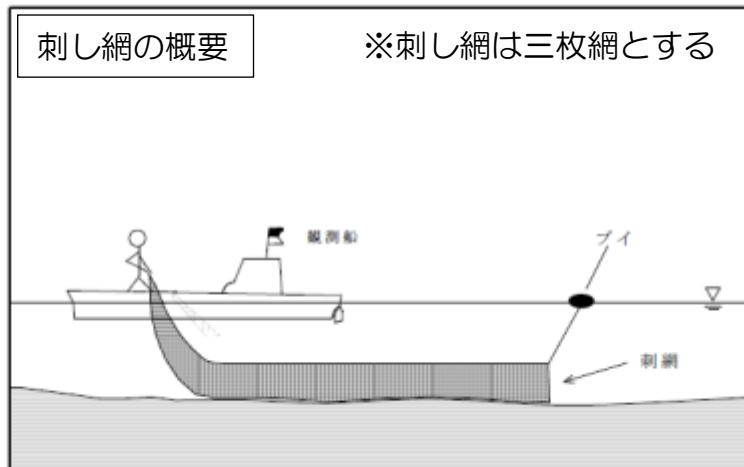
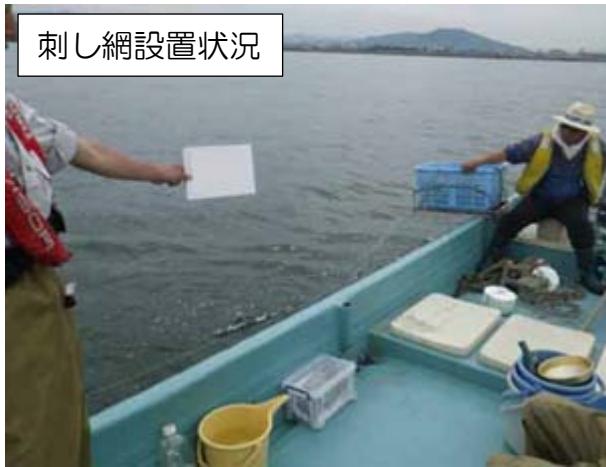
出典：H24徳島 小松島港(沖洲外地区)徳・北沖洲4他 環境調査業務(4)(平成25年3月 徳島県)

※1：刺し網(三枚網)は、夕方に設置し、翌日の朝に回収する。

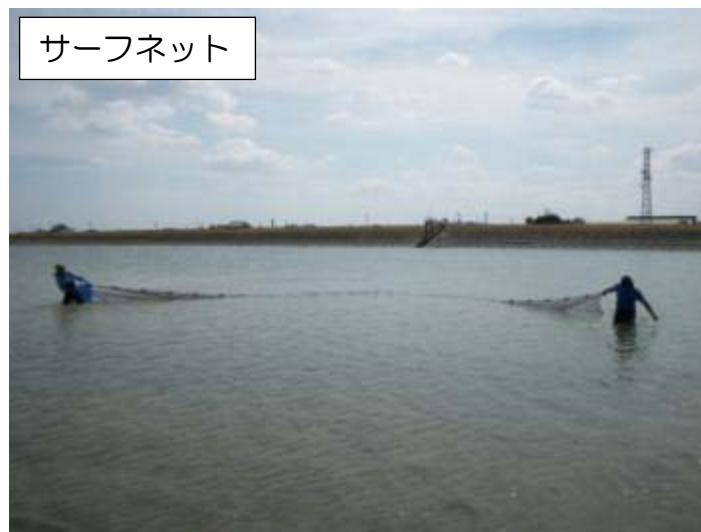
出典：H22 環道 徳島東環状線徳・東吉野2～北沖洲4 環境モニタリング調査(153)(平成23年2月 徳島県)

※2：サーフネットは上げ潮と下げ潮でそれぞれ実施する。
