■ 鳥類調査① ～飛翔状況調査～

■ 鳥類調査② ～生息状況調査～

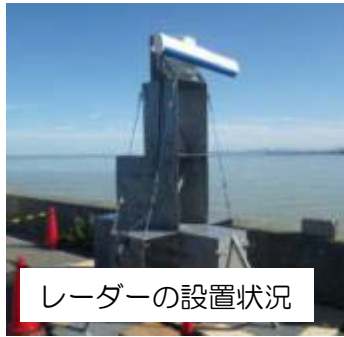
レーダーの設置状況

※1：飛翔高度は、目視観察と測量器やレーザー等を用いて計測する。
 ※2：飛翔経路は、計画路線における吉野川河口の出入りのことを意味する。
 ※3：調査日は、潮の干満が大きい大潮の日とする。(干潮時に干潟が広く干出する日)
 ※4：調査時間帯は、シギ・チドリ類の採餌行動が活発になる干潮前後の時間帯とする。

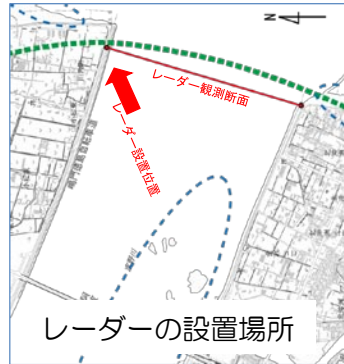
レーダーの設置場所

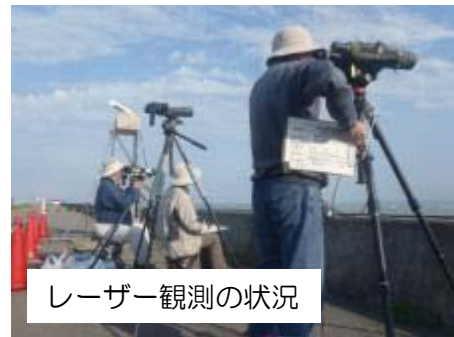
レーザー観測の状況

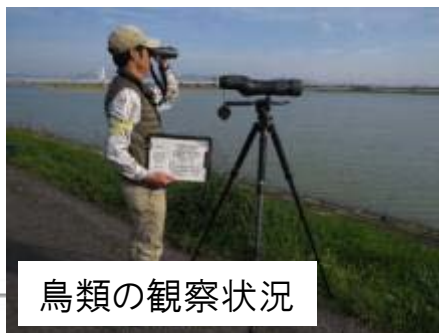
鳥類の観察状況

※2：鳥類の出現個体数だけでなく、行動(採餌や休息)も計測する。
