■ 鳥類調査① ～飛翔状況調査～

■ 橋梁の存在により懸念される、シギ・チドリ類の飛来状況の影響監視として、下記に着目した調査を行う。
 ・ 橋梁の存在に伴う、鳥類の飛翔状況の変化

■ 鳥類調査② ～生息状況調査～

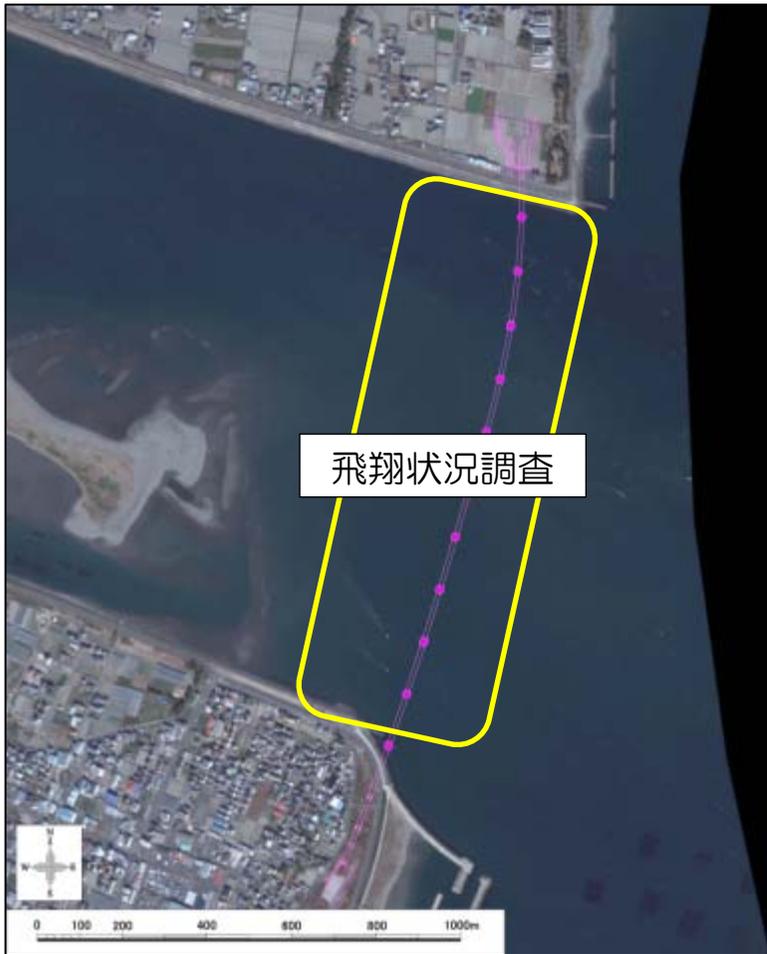
飛翔状況調査

項目	調査の位置づけ	調査箇所	飛翔状況調査
橋梁の存在による飛翔状況の変化	直接的な影響把握	吉野川渡河橋計画線上	○

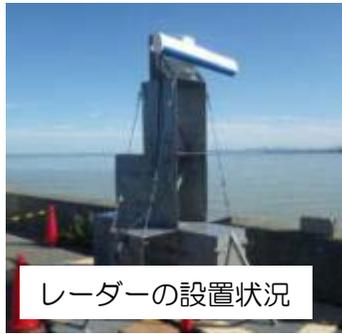
レーダーの設置状況

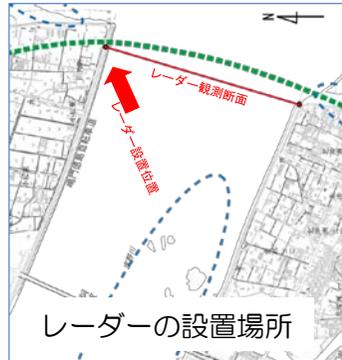
レーダーの設置場所

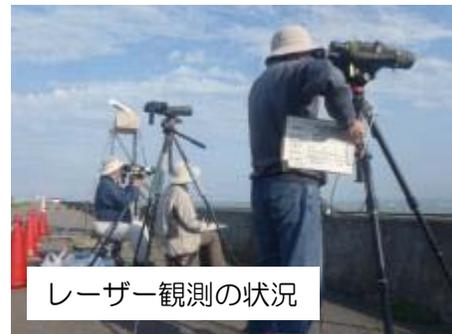
レーザー観測の状況

※1: 飛翔高度は、目視観察と測量器やレーザー等を用いて計測する。
 ※2: 飛翔経路は、計画路線における吉野川河口の出入りのことを意味する。
 ※3: 調査日は、潮の干満が大きい大潮の日とする。(干潮時に干潟が広く干出する日)
 ※4: 調査時間帯は、シギ・チドリ類の採餌行動が活発になる干潮前後の時間帯とする。

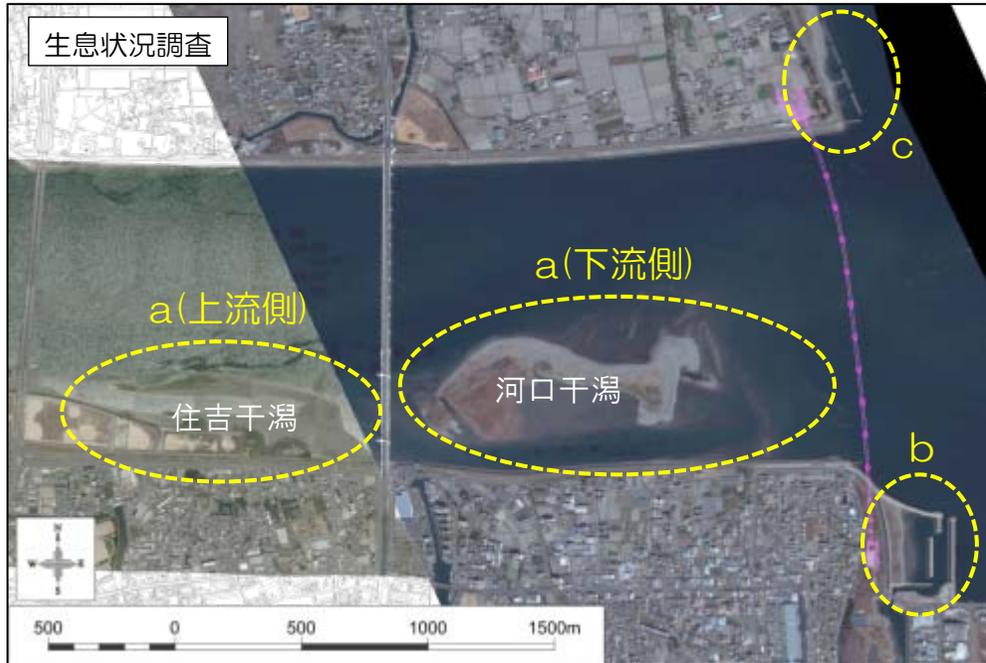
- ・ 河口干潟・住吉干潟における鳥類の出現状況の変化
- ・ 日本全国及び徳島県（吉野川河口）におけるシギ・チドリ類の出現状況の変化

項目	調査の位置づけ	調査箇所	生息状況調査	
			現地調査	既往データによる調査※1
河口干潟・住吉干潟の出現状況	直接的な影響把握	エリアa,b,c	○	—
日本全国および徳島県(吉野川河口)におけるシギ・チドリ類の出現状況	自然変動の把握	—	—	○
