■ 鳥類調査① ～飛翔状況調査～

■ 鳥類調査② ～生息状況調査～

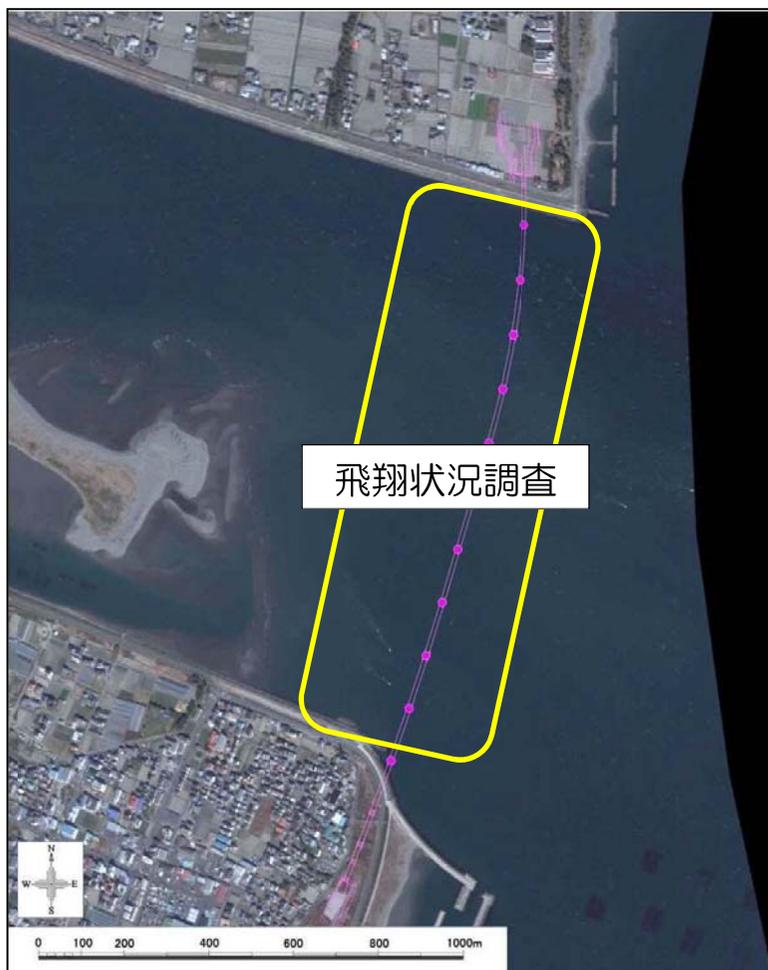
- 橋梁の存在により懸念される、シギ・チドリ類の飛来状況の影響監視として、下記に着目した調査を行う。
 - ・ 橋梁の存在に伴う、鳥類の飛翔状況の変化

項目	調査の位置づけ	調査箇所	飛翔状況調査
橋梁の存在による飛翔状況の変化	直接的な影響把握	吉野川渡河橋計画線上	○

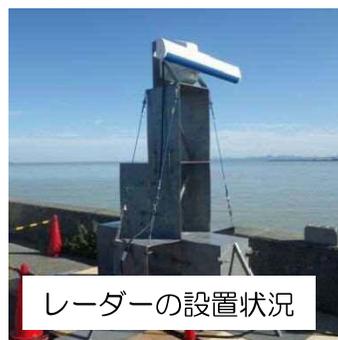
レーザーの設置状況

- ※1：飛翔高度は、目視観察と測量器やレーザー等を用いて計測する。
- ※2：飛翔経路は、計画路線における吉野川河口の出入りのことを意味する。
- ※3：調査日は、潮の干満が大きい大潮の日とする。(干潮時に干潟が広く干出する日)
- ※4：調査時間帯は、シギ・チドリ類の採餌行動が活発になる干潮前後の時間帯とする。

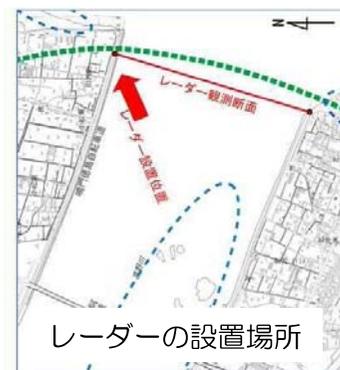
レーザーの設置場所

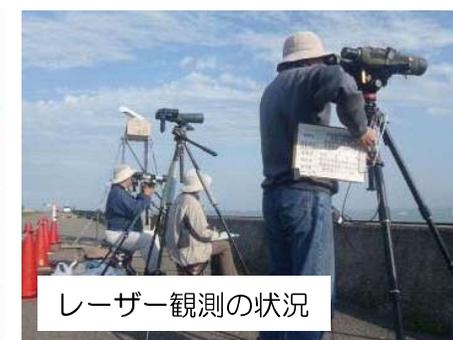
レーザー観測の状況

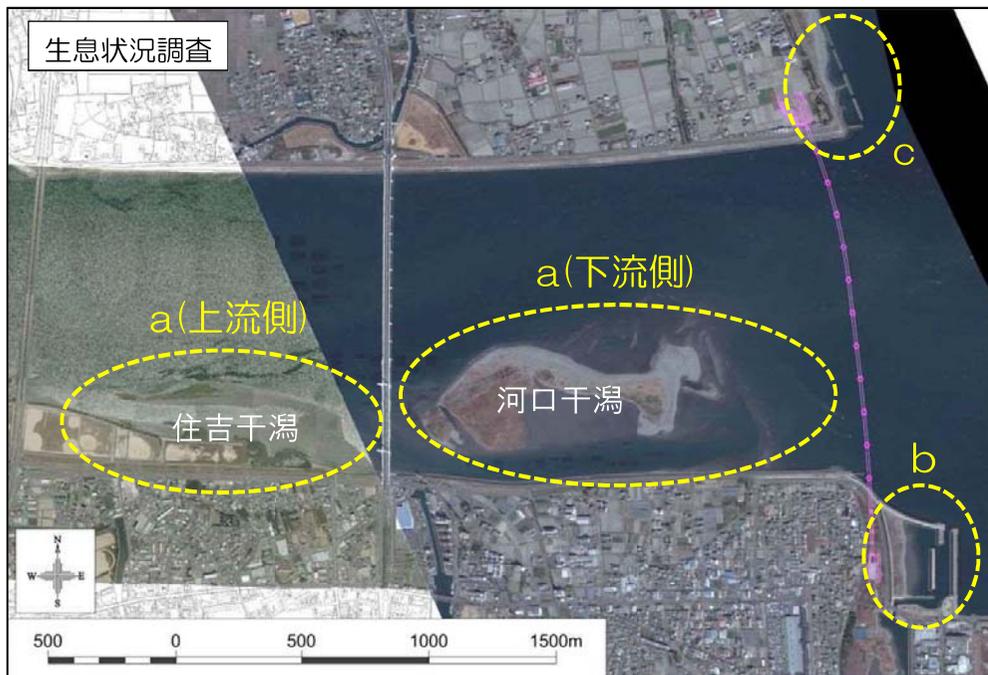
- ・ 河口干潟・住吉干潟における鳥類の出現状況の変化
- ・ 日本全国及び徳島県（吉野川河口）におけるシギ・チドリ類の出現状況の変化

項目	調査の位置づけ	調査箇所	生息状況調査	
			現地調査	既往データによる調査※1
河口干潟・住吉干潟の出現状況	直接的な影響把握	エリアa,b,c	○	—
日本全国および徳島県(吉野川河口)におけるシギ・チドリ類の出現状況	自然変動の把握	—	—	○
