西日本高速道路株式会社 四国支社

令和2年12月

四国横断自動車道 吉野川渡河部の環境保全に関する検討会

第12回検討会 概要版

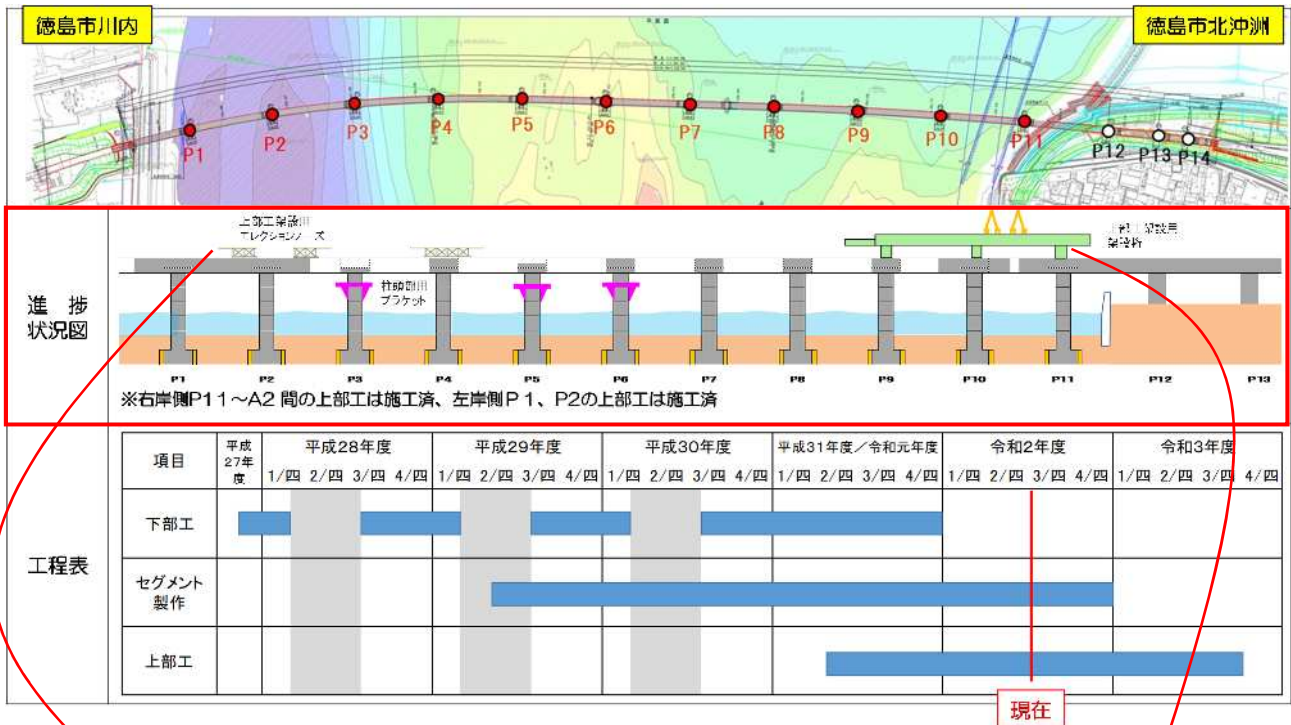
平成28年11月より開始した工事は、令和2年5月1日に全ての下部工（橋脚）が完成し、現在は上部工（橋桁）の工事を順次行っています。第12回検討会の時点では、下の進捗状況図に示した灰色の箇所の施工が完了しています。

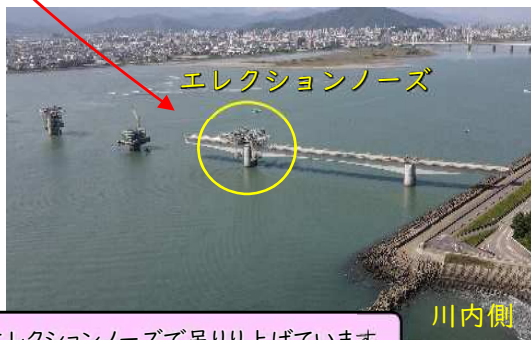
エレクションノーズで吊り上げています

今後も続く上部工の工事の特徴は2つあり、左岸の川内側で台船に載せたセグメント（輪切りにした橋桁）を「**エレクションノーズ**」で吊り上げて、桁を接続して伸ばしていく工事と、右岸の沖州側での「**架設桁**」にセグメントを吊り下ろして、桁を接続して伸ばしていく工事を行っています。

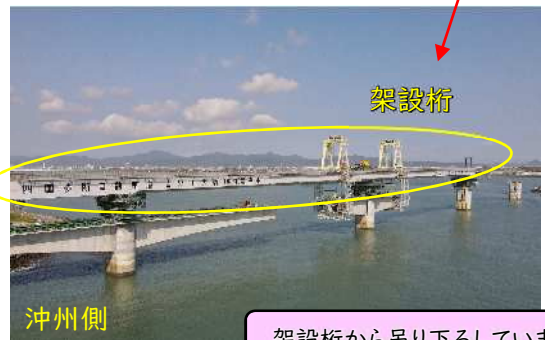
架設桁から吊り下ろしています

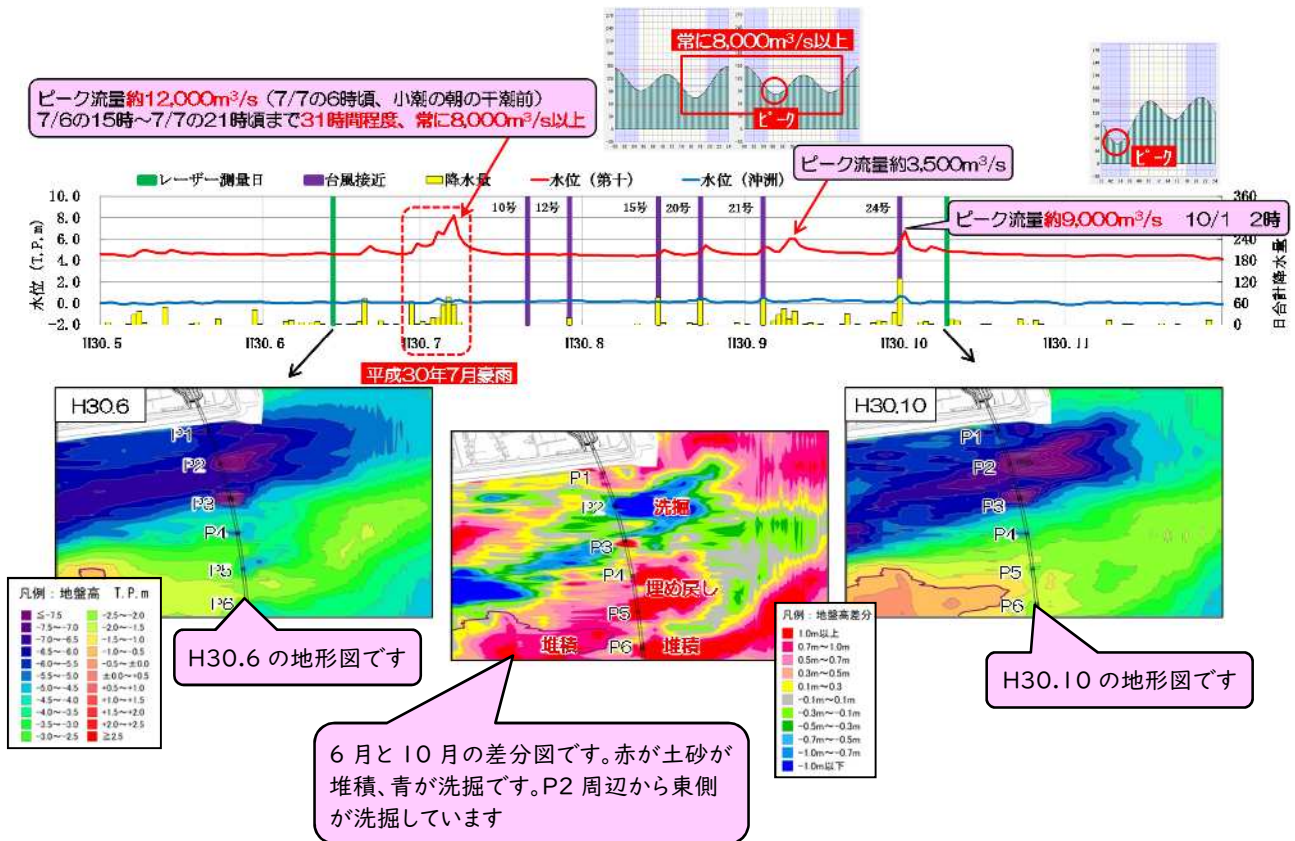
調査開始以降に最も橋脚周辺部の洗掘の範囲が広がりが確認されたのは、平成30年10月の地形調査でした。このときは、6月に実施した地形調査以降に西日本豪雨災害となった平成30年7月豪雨や、10月に台風24号の襲来によって大規模出水が2回発生しました。詳細は下図をご覧ください。

第12回検討会では、上の図に示した最も洗掘が広がった状況に対して、**洗掘の範囲が底生生物にどれくらいの影響が生じるのか**を検討した結果も報告しました。

結果の概要としては、橋脚周辺部に生息している指標種の底生生物の生息範囲の予測に対して、5.3~8.8%の影響となることが確認されました。具体的な影響評価の方法は、検討会の説明資料と参考資料をご覧ください。
