3. 工事中調査の結果報告 (平成27年11月～令和2年5月)

3-4 地形調査① ～平成30年6月以降の地形変化～

3-8 地形調査⑤ ～橋脚周辺部の河床洗掘～

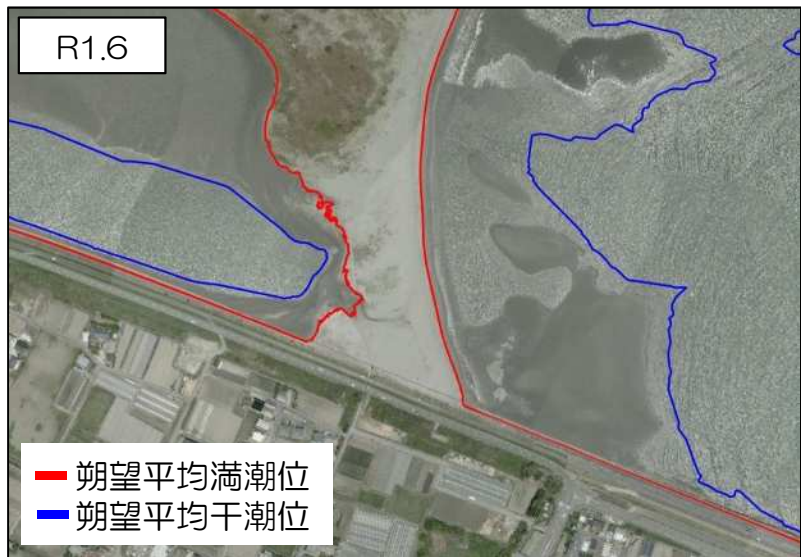
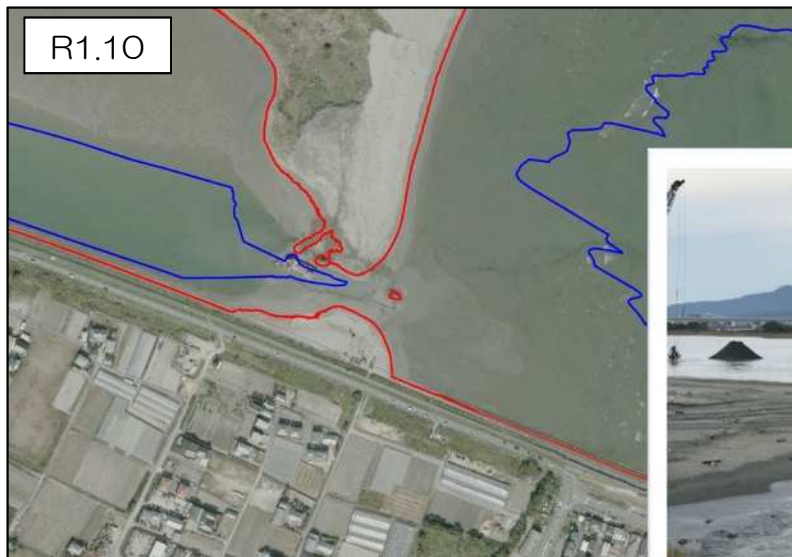
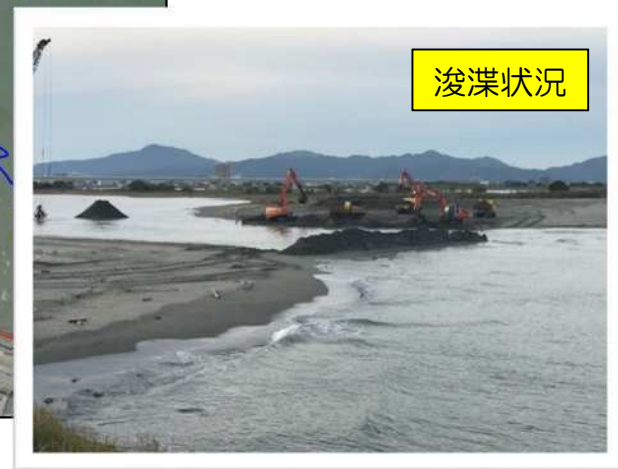
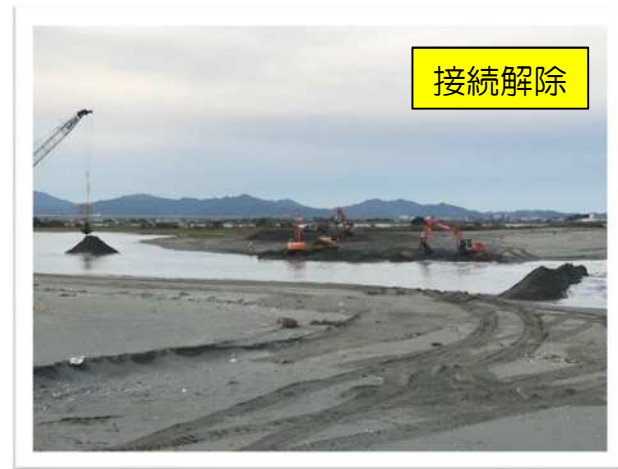
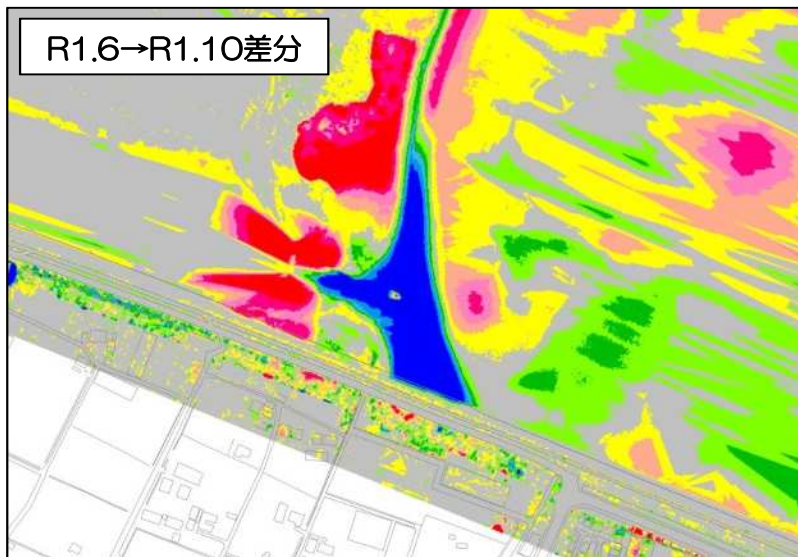
■ 3-6 地形調査③ ～河口干潟右岸接続部について～

平成28年1月頃より右岸と接続していた河口干潟について、令和元年8月28日～9月19日、令和元年10月24日～11月15日に漁業者によって浚渫が実施されたことにより、**接続が途切れる状況へと変化した**が**現在は再び繋がっている**。

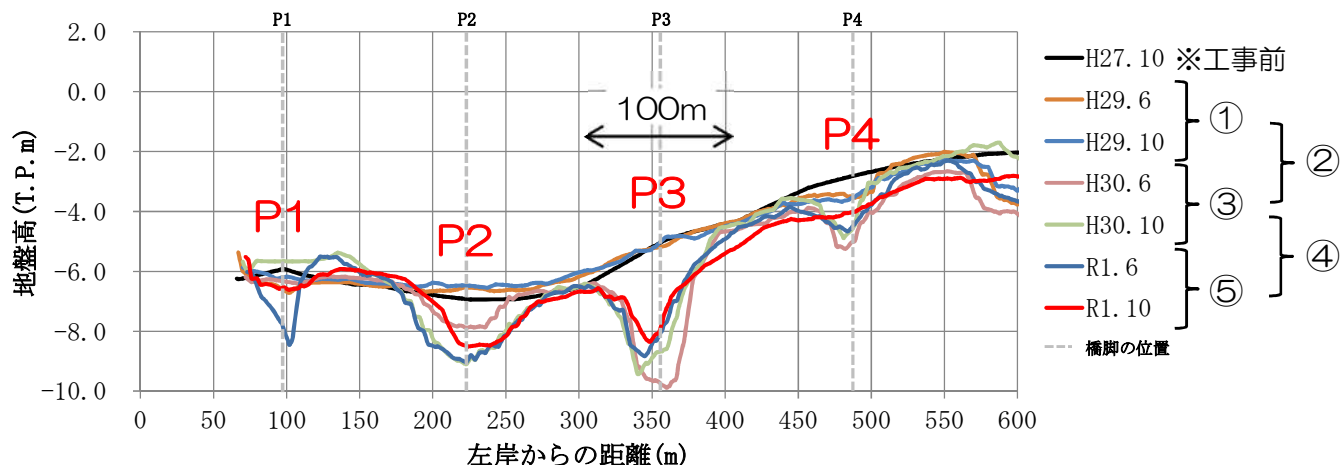
平成29年10月以降、P2及びP3橋脚周辺部で大規模出水によって2～5m程度の洗掘が生じていることが確認された。

平成30年10月以降は平年並みの出水であったため、橋脚箇所周辺でも埋め戻しが確認された。

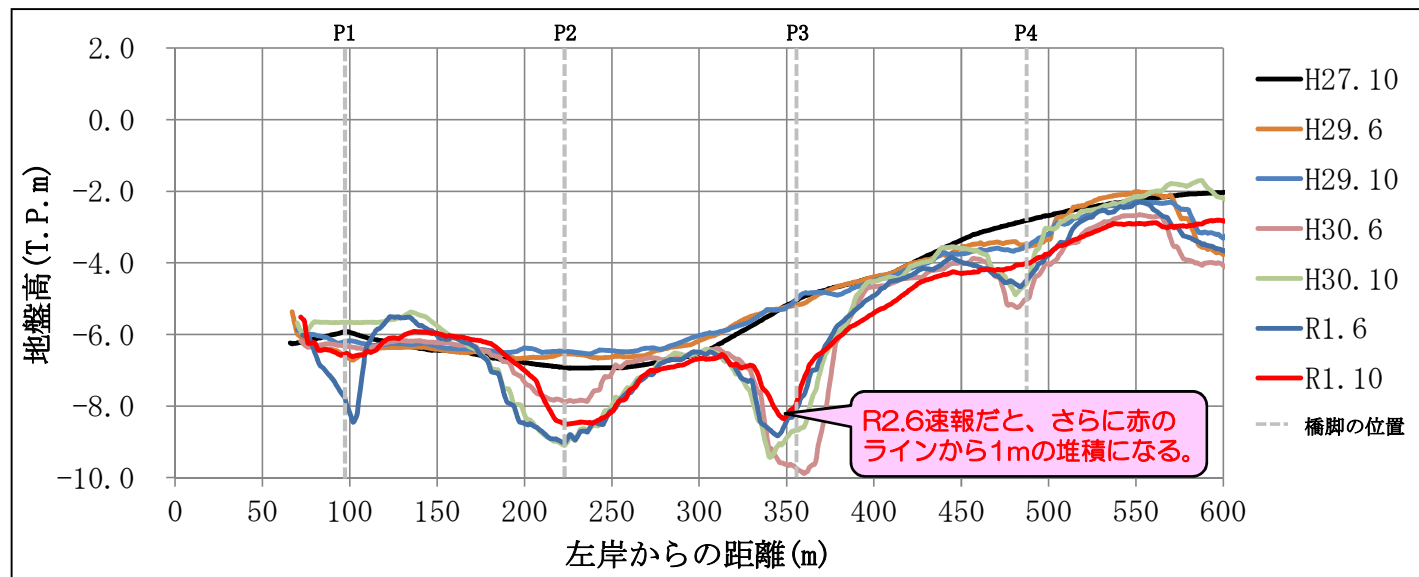
3-14 地形調査① ～橋脚周辺部の河床洗掘の考察②～

- 基本設計時において想定した最深河床はT.P.-14.933mであり、R1.10時の河床と比較しても設計上の河床深さは確保されていることから**構造的な問題がない**ことを確認している。

- ① H29.10～H30.6 (最大洗掘時) の洗掘深さ 2.5m
- ② 洗掘後の埋め戻り深さ 1.0m (R2.6速報ではさらに+1.0m)
- ③ H30.6 (最大洗掘時) T.P.-10.0m ⇒ 想定最深河床との差 約5.0m

大規模な出水がない限り、埋め戻りの傾向が見られていること及び最深河床より余裕が見られることから構造的な問題はないことを確認
⇒橋脚周りの洗掘深さは今後も注視していく。

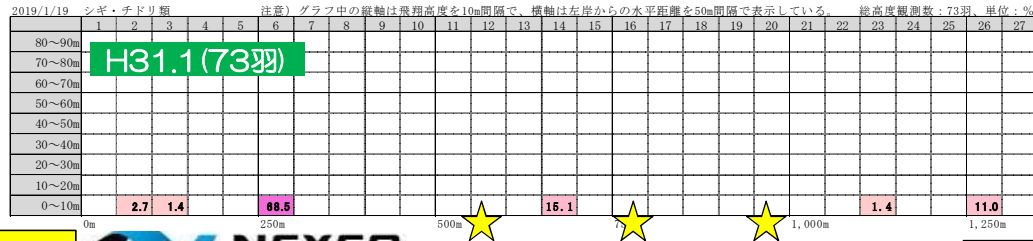
シギ・チドリ類の飛翔状況について、以下に示す。

平成26年9月から開始した鳥類調査について、飛翔状況の変化に関する要点を以下に示す。

- 工事前
 - 工事前は水面際を飛翔する個体が多かった。
 - ボーリング台船を設置に伴い、やや飛翔高度が上がる傾向が確認された。
- 工事中 (前回報告のR1.5まで)
 - 工事中に入ると、飛翔高度が上がる傾向も確認されたが、クレーンを搭載した台船が全面展開していた第二期工事では、台船の間の水面際を飛翔する個体が多く確認された。
 - その後、マリンピアと河口干潟の間を飛翔する個体数が減少したが、これは河口干潟にて休息と採餌を両方行い、マリンピアをねぐらとして利用しなかったためであった。
 - 平成28年の4月と5月は特異的に飛翔個体数が多かったが、これはハマシギの大群が河口干潟とマリンピアを往来する飛翔をしたためである。

吉野川渡河部での飛翔は、台船等を避けながら飛翔していることが確認された。

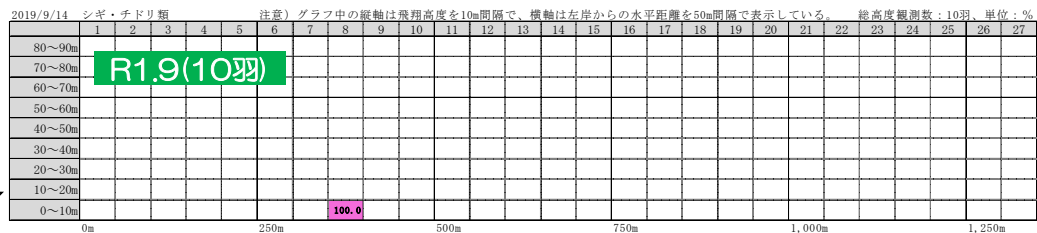
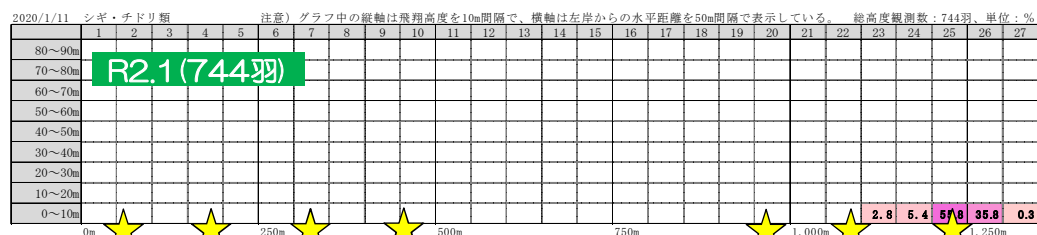
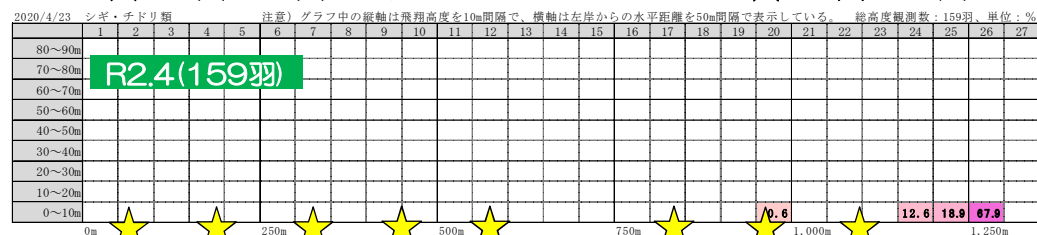
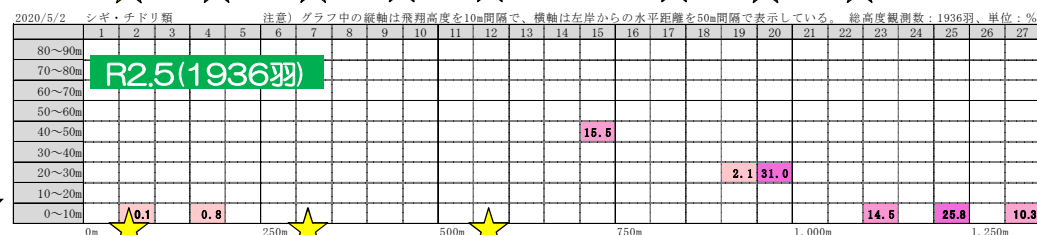
3-23 鳥類調査③ ～シギ・チドリ類の飛翔状況②～

令和元年9月～令和2年5月のシギ・チドリ類の飛翔状況について、以下に示す。

第4期工事

第5期工事

左岸 ※上記の個体数はレーダーで観測した個体数を示す 右岸

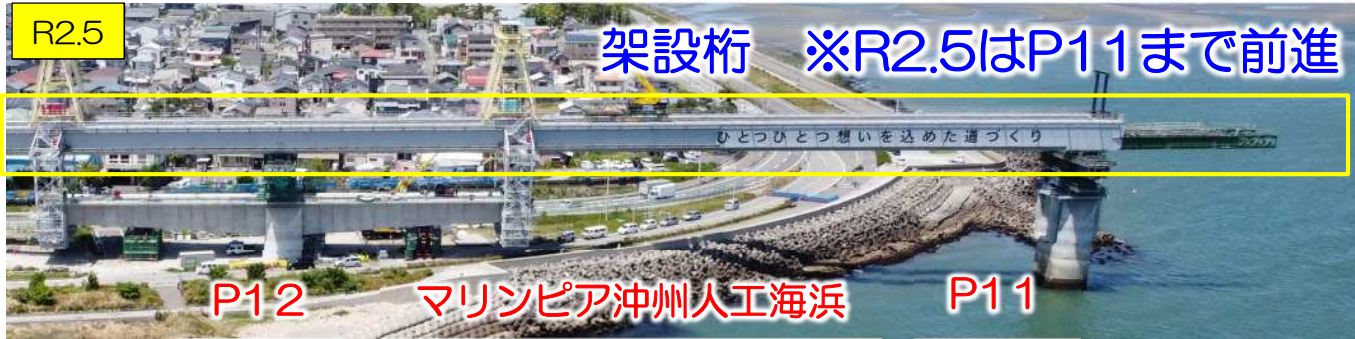
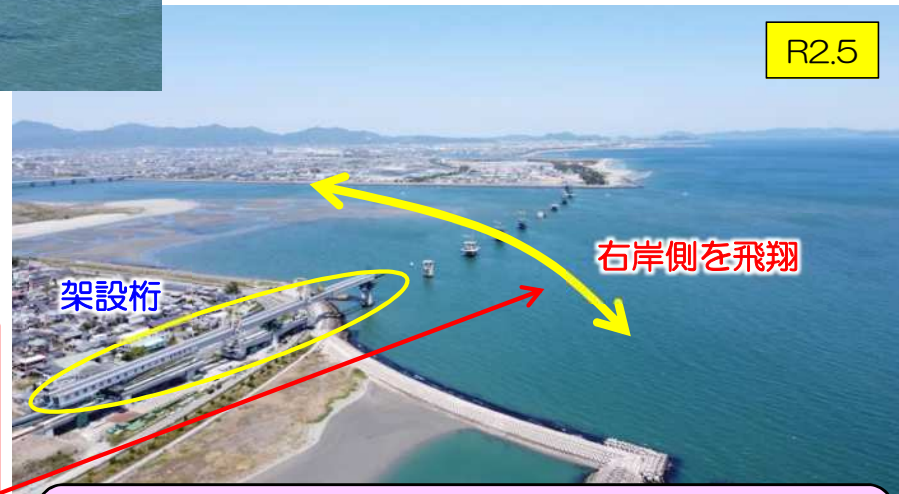
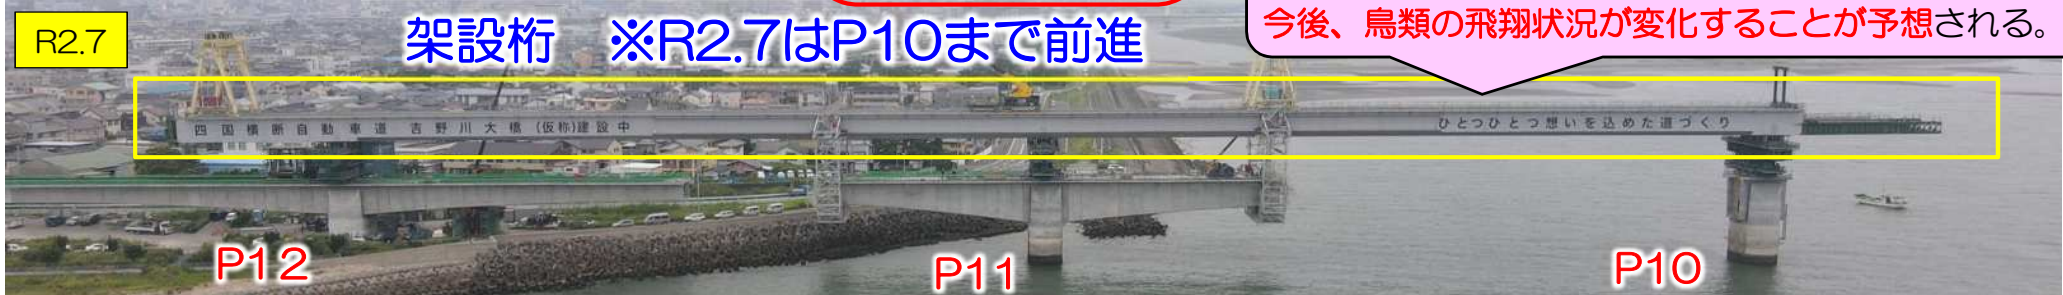
3-24 鳥類調査④ ～シギ・チドリ類の飛翔状況③～

鳥類調査実施時の仮設桁の状況を以下に示す。

7月時点では架設桁がP10まで前進しており、10月現在ではP9まで前進している。今後、鳥類の飛翔状況が変化することが予想される。
