3.4 地形調査

地形調査は、事業実施期間中の地形の状態を監視するため、周辺干潟の地形並びに汀線データを航空レーザー計測と深浅測量によって取得するとともに、その他の環境モニタリング調査の検討資料とすることを目的として実施した。

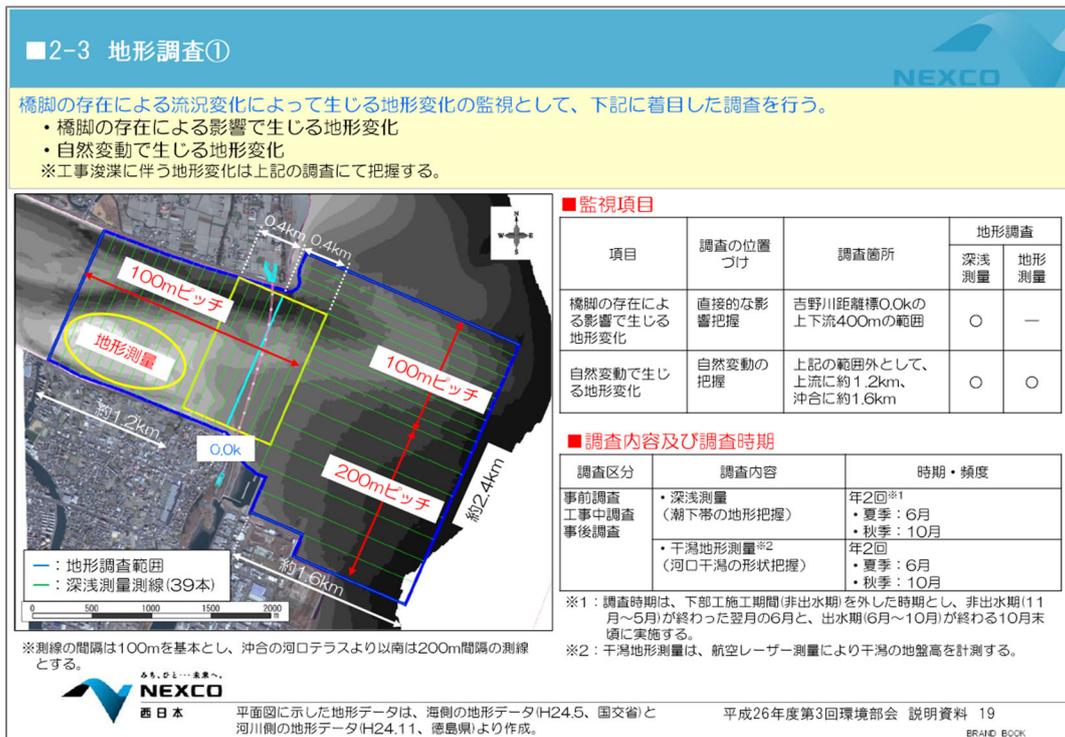
図 3.4-1 地形調査の概要 (第3回環境部会資料から引用)

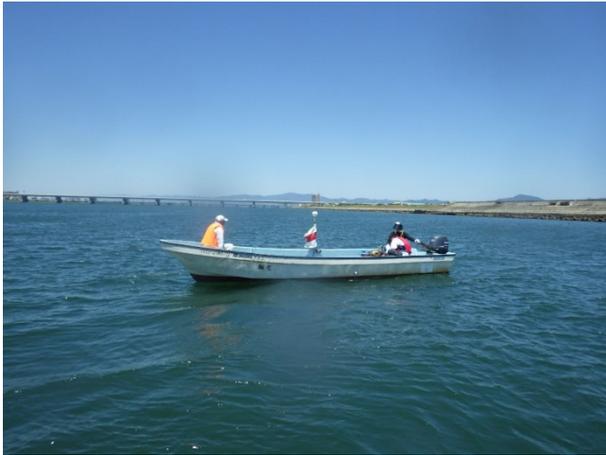
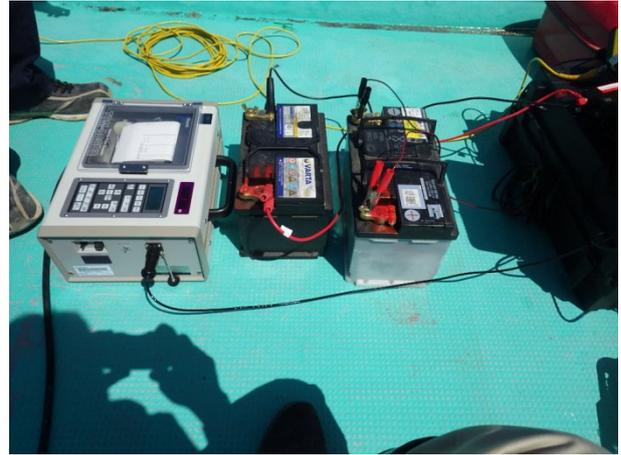
計測方法：船舶より、音響測深機を使用し、水深値を計測。記録は、連続取得を基本とし、ノイズ除去等の処理を実施。また、海水中の音速度は水深毎に変化があることを考慮し、バーチェックにより補正した。

図 3.4-2 深浅測量の作業状況写真

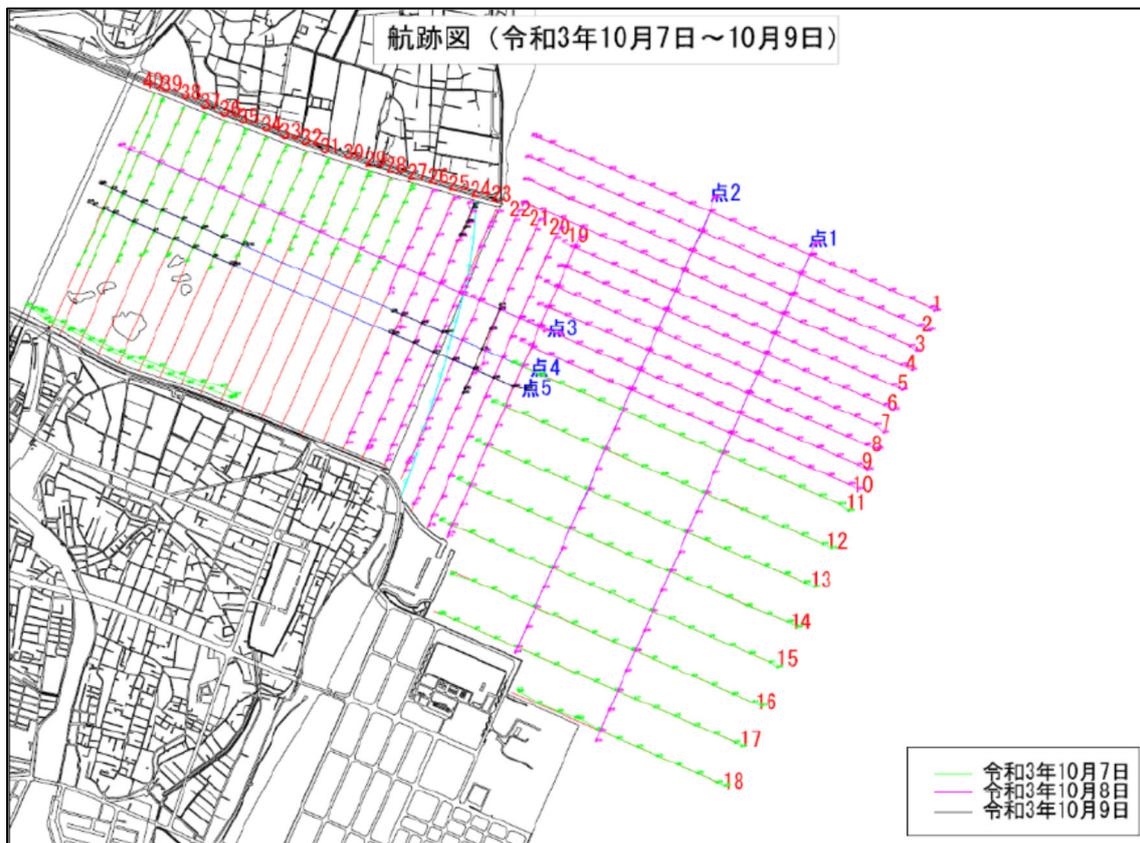
図 3.4-3 深浅測量航跡図（令和3年10月）

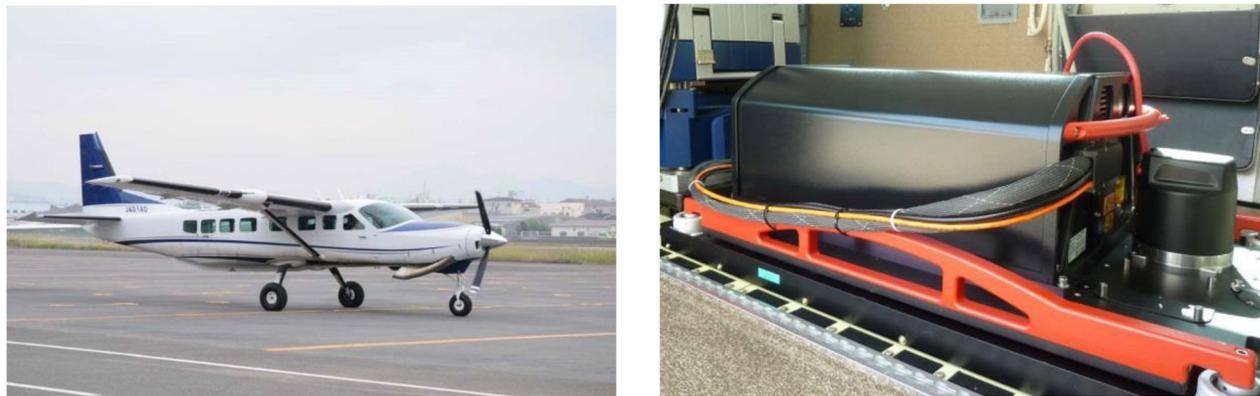
計測方法：レーザーを搭載した航空機より、レーザーを発射して、地表面の三次元点群データを取得する。また、同時搭載のデジタルカメラにより、航空写真撮影を実施する。

図 3.4-4 航空レーザー測量の実施状況

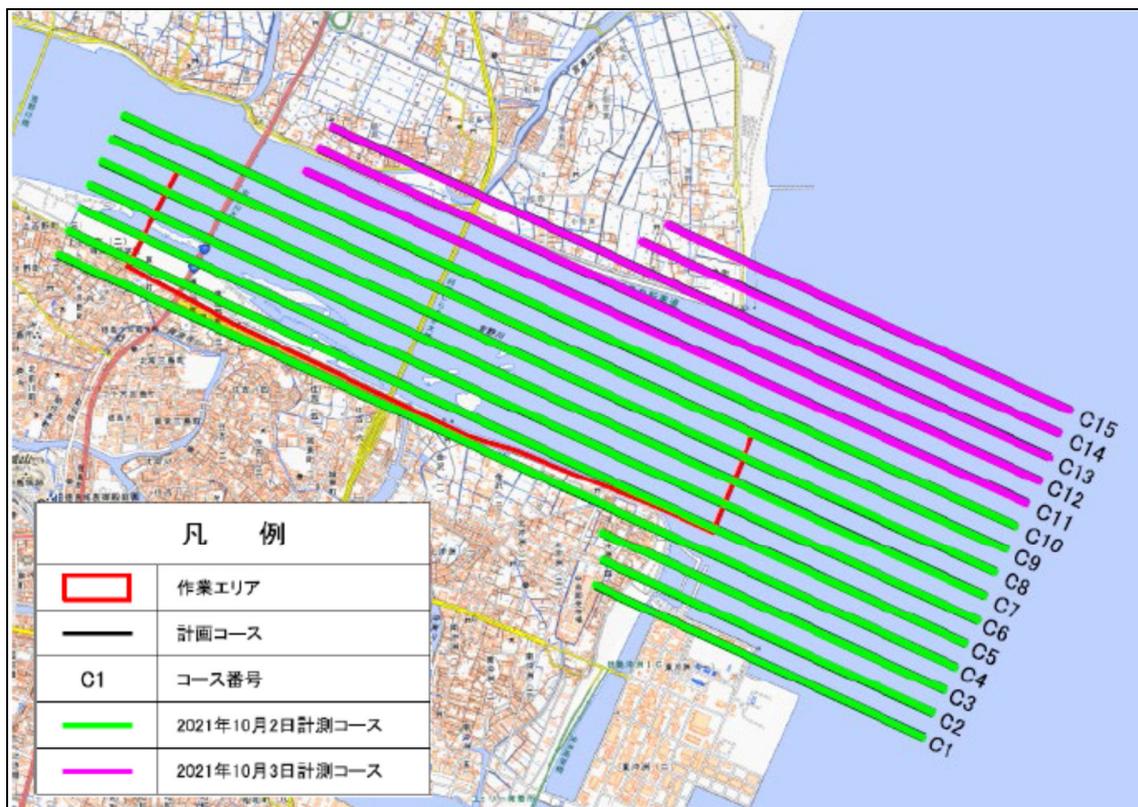
図 3.4-5 航空レーザー測量計測コース図（令和3年10月）

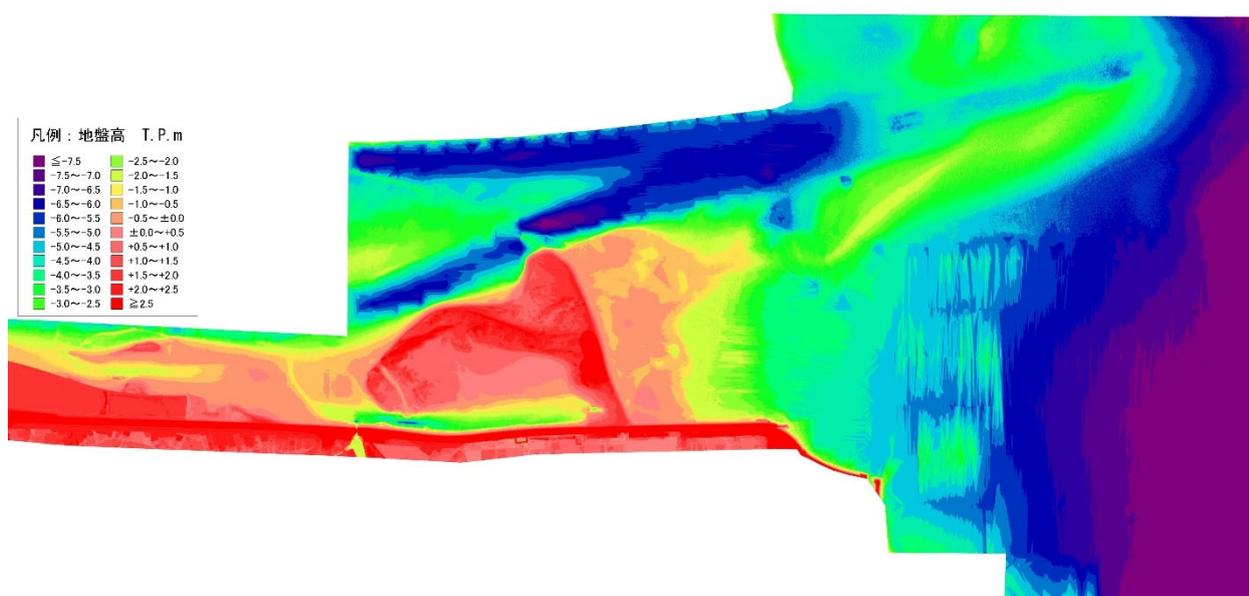
グリッドデータはグラウンドデータから内挿補間により1 m間隔の格子データを作成した。

図 3.4-6 1m グリッドデータより作成したカラー標高図 (令和3年10月)

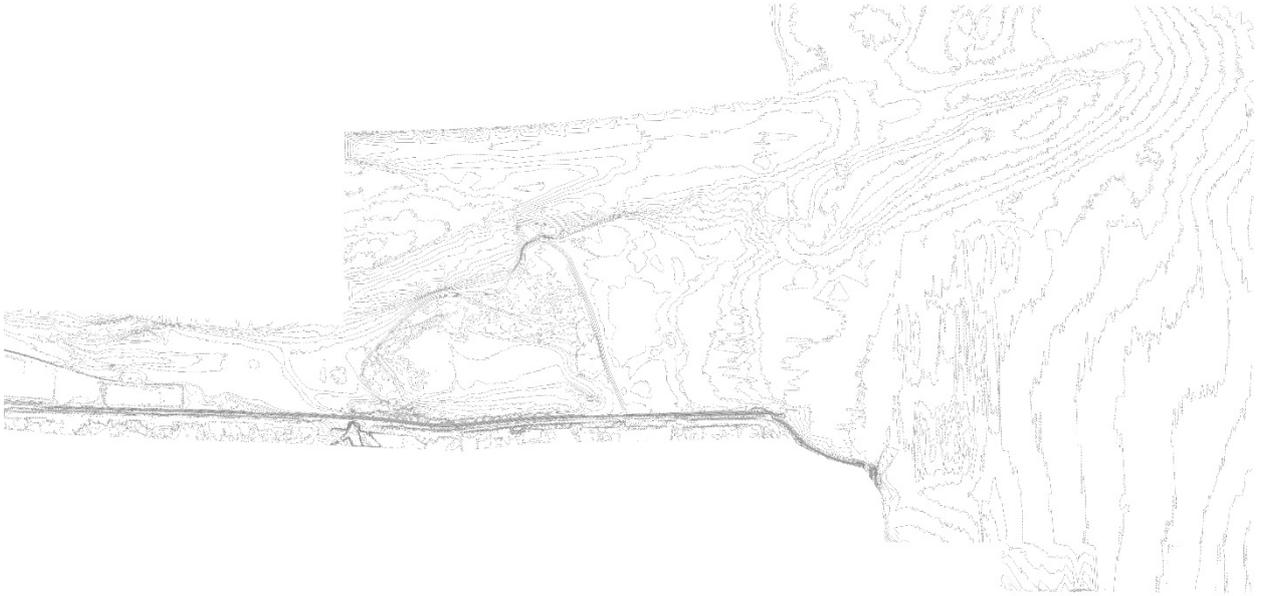
等高線データはグラウンドデータまたは、グリッドデータを利用して、地図情報レベル1000の主曲間隔1 mで作成した。

図 3.4-7 等高線データ（令和3年10月）

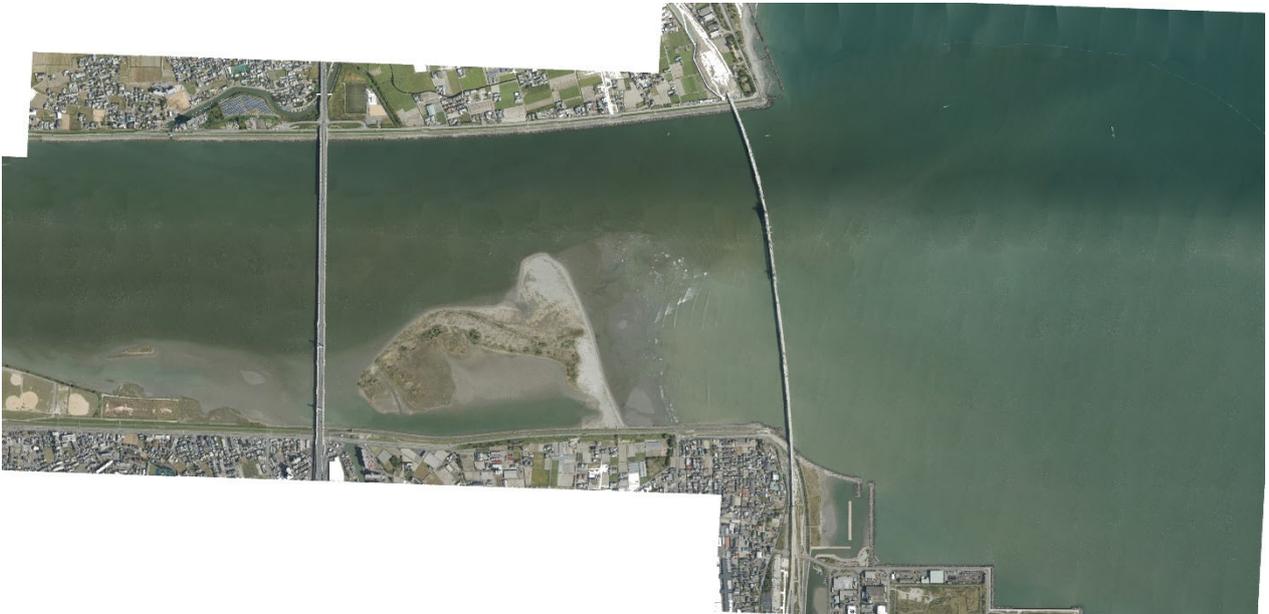
デジタル空中写真撮影は航空レーザー計測システム機器に付属したデジタルカメラにより地表面画像を取得した。撮影したデジタル画像から GHSS/IMU の位置・姿勢情報とレーザー計測データを利用して、地形やカメラの傾きによる画像ひずみ処理を行って簡易写真図を作成した。

図 3.4-8 簡易写真図（令和3年10月）

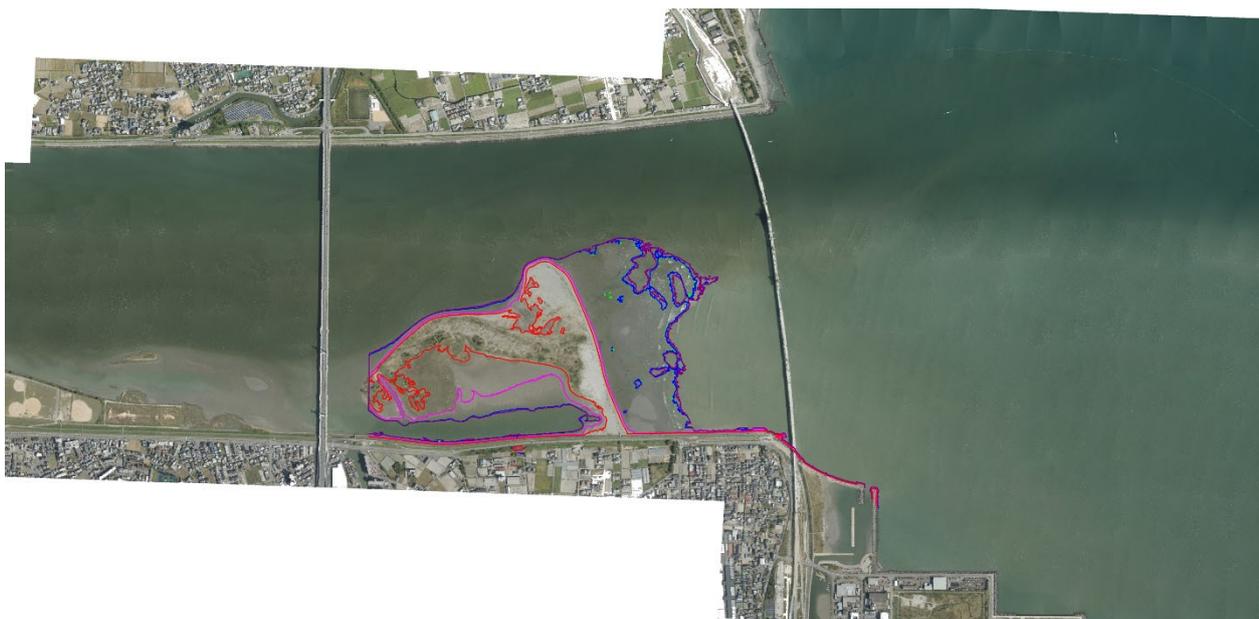
計測実施時点の汀線データの作成は簡易正射変換画像データを使用してトレースを行うが、二次元に投影した画像を使用するために水際を誤判読する可能性があり、確実に精度良くデータ取得を行うためにはレーザー計測機器に搭載されるデジタル航空カメラの撮影画像による三次元ステレオ画像から数値図化を行った。また、レーザー標高点も三次元ステレオ画像を使用して確認・検証を行った。各基準面（TP、AP、DL）による朔望平均潮位、朔望平均満潮位、朔望平均干潮位の汀線データについては三次元地形モデルにより作成し、それに囲まれる面積を算出した。

図 3.4-9 汀線データ（令和3年10月）

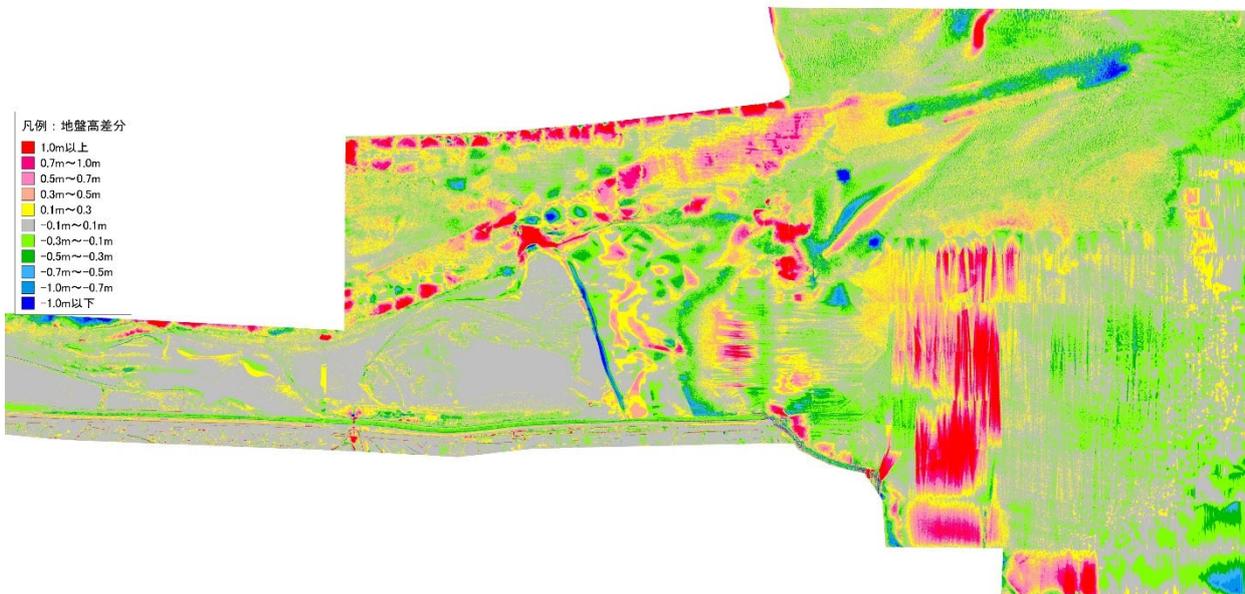
地形変化解析は数値標高データ（DEM）作成において作成された地形データを用いて、地形データの差分を計算することにより地形の変化量を解析した。

図 3.4-10 差分図データ（令和3年10月調査と令和3年6月調査の差分）

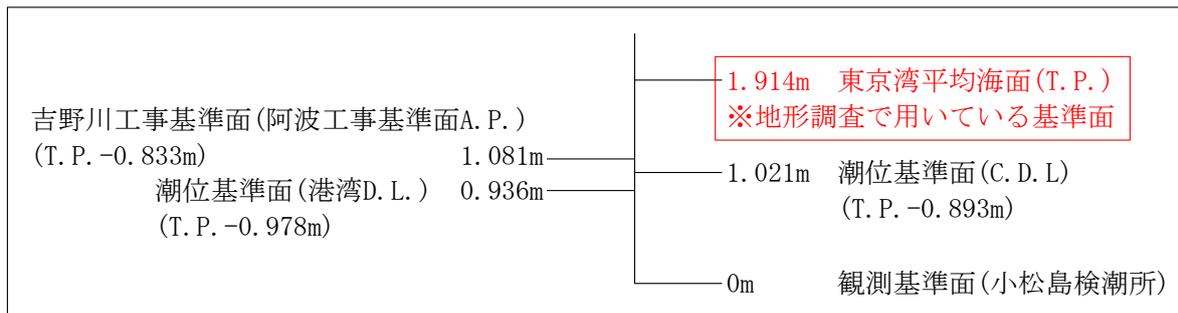
本事業では、高さの基準を東京湾平均海面（T.P.）としている。東京湾平均海面（T.P.）と港湾D.L.と阿波工事基準面（A.P.）の関係を図 3.4-11 に示す。

図 3.4-11 潮位及び各種基準面高さの関係

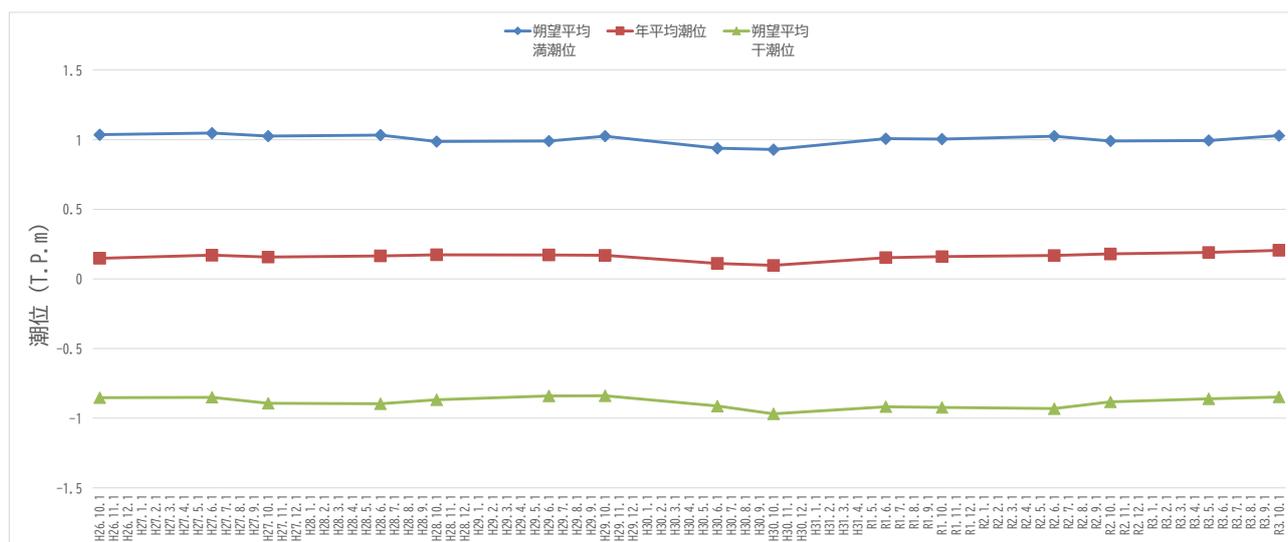
潮位は、朔望平均満潮位、年平均潮位、朔望平均干潮位いずれも平成 30 年にやや低い値を示すが、それ以外は安定しており、朔望平均満潮位は 1.0m 前後、年平均潮位は 0.15~0.2m 前後、朔望平均満潮位は、0.85~0.9m 前後を推移した。

図 3.4-12 調査時の潮位の経年変化

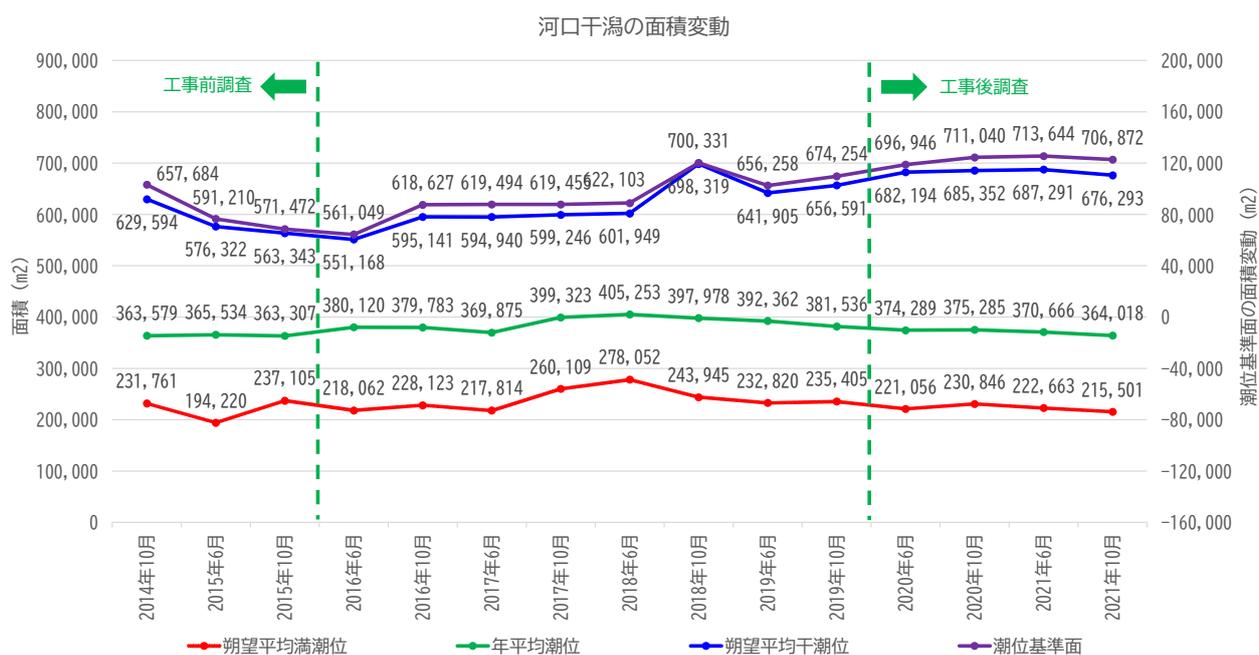
図 3.4-13 潮位別干潟面積（平成 26 年度～令和 3 年度）

朔望平均干潮位の面積は、調査を開始した平成26年10月（約66万㎡）から平成28年6月（約56万㎡）までは面積が減少していたが、平成28年1月の河口干潟と右岸が接続により面積が拡大し、その状態が平成30年6月（約62万㎡）まで安定した。平成30年の出水期には、数回の大規模出水が発生により、沖合方向に面積が拡大し、平成30年10月には約70万㎡となり、令和元年6月調査では、面積が減少したものの、以降は増加傾向で推移し、令和3年6月に過去最大の面積（約71万㎡）となった。

朔望平均満潮位の面積は、調査を開始した平成26年10月（約23万㎡）から平成27年6月（約19万㎡）は面積が減少した。平成27年10月には面積増加した後、平成27年6月までは安定して推移したが、平成27年10月より大幅に増加し、平成30年6月には過去最大の面積（約28万㎡）となった。以降は緩やかに減少し、令和3年10月には約22万㎡となった。

年平均潮位の面積は、調査を開始以来、緩やかに増加し、平成30年6月に最大の面積（約41万㎡）となった後は、減少傾向であり、令和3年10月には約36万㎡となった。

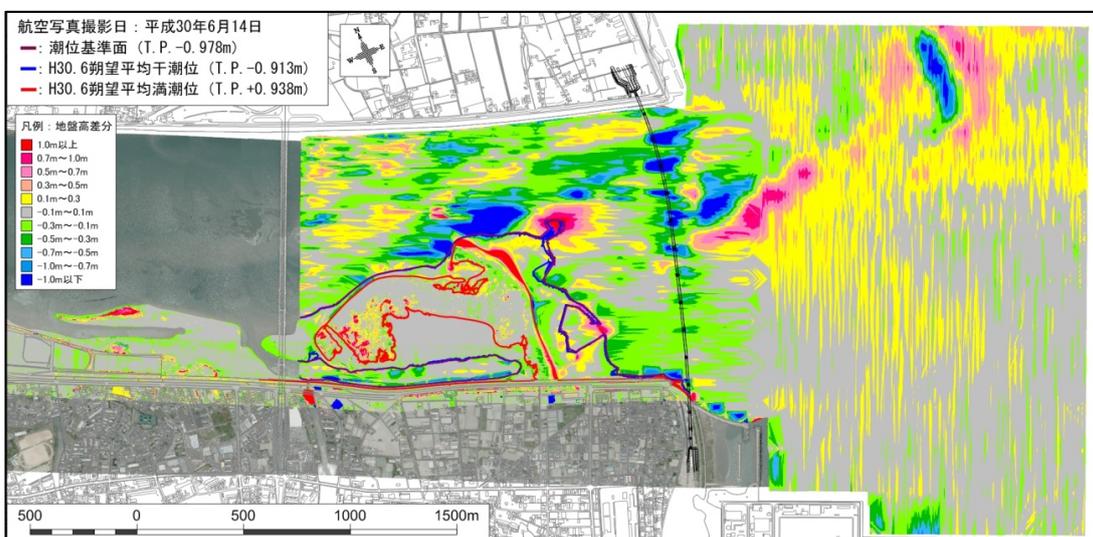
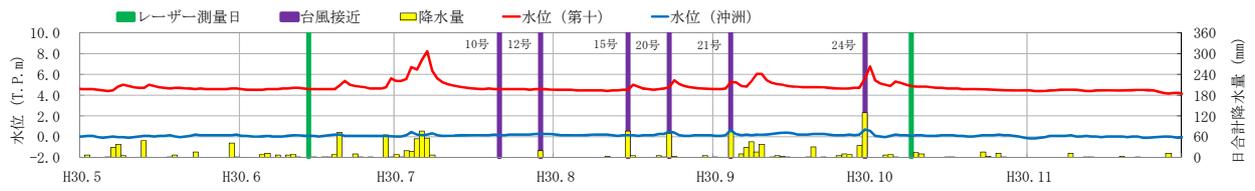
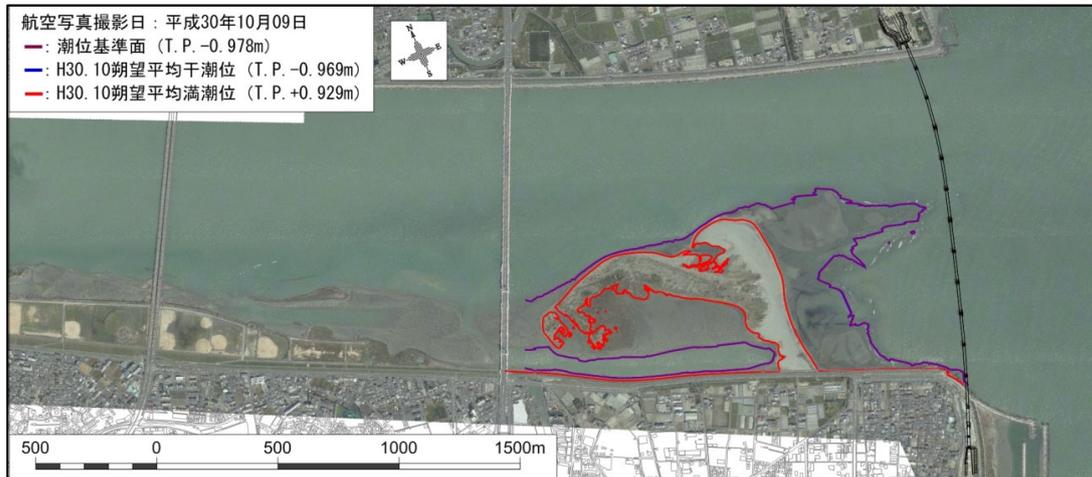
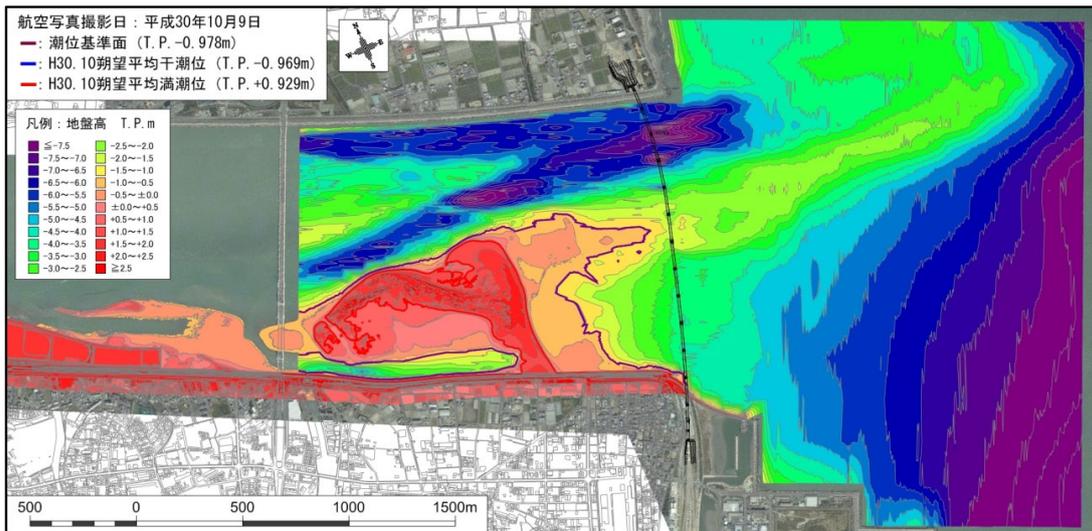
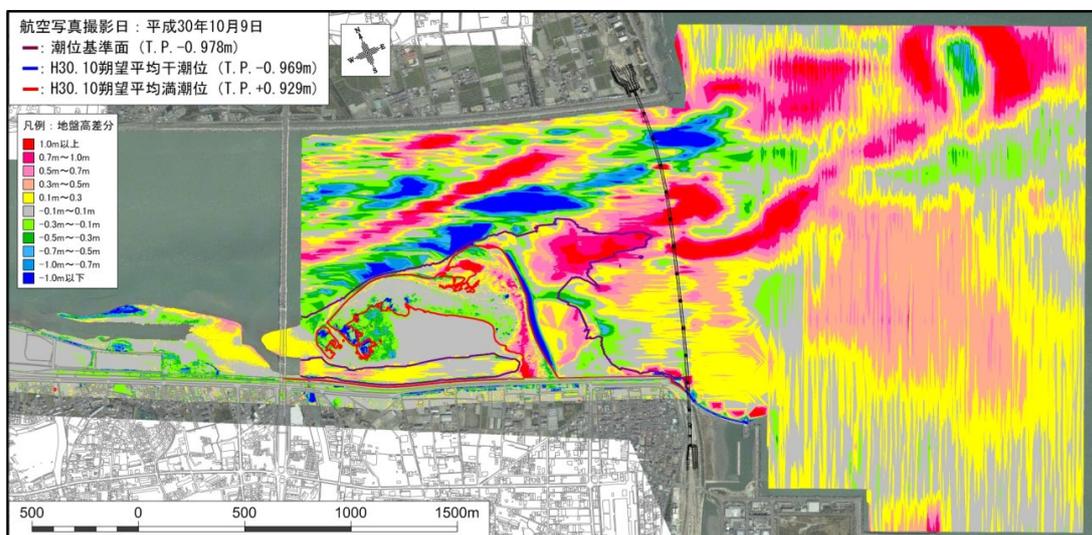
図 3.4-22 平成30年10月地形調査（水位・降水量、航空写真、地形図、対前回調査差分図）

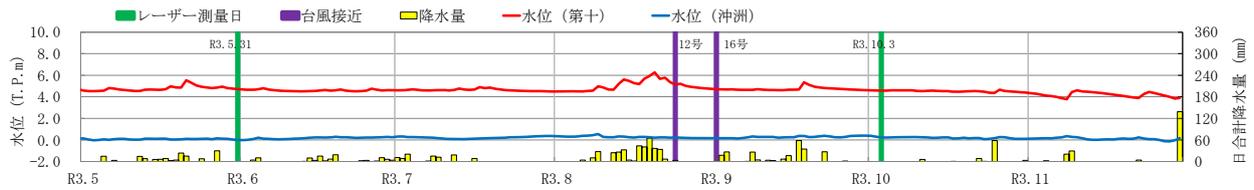
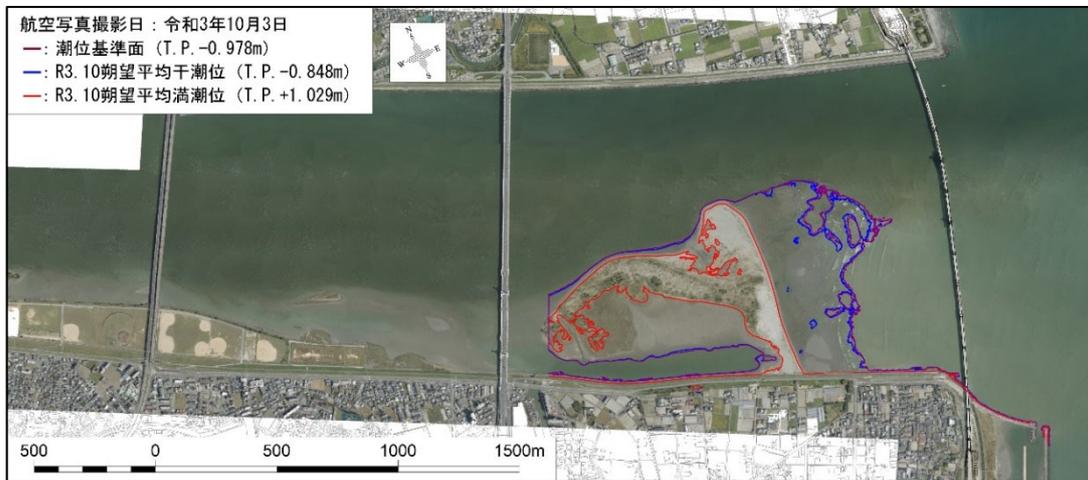
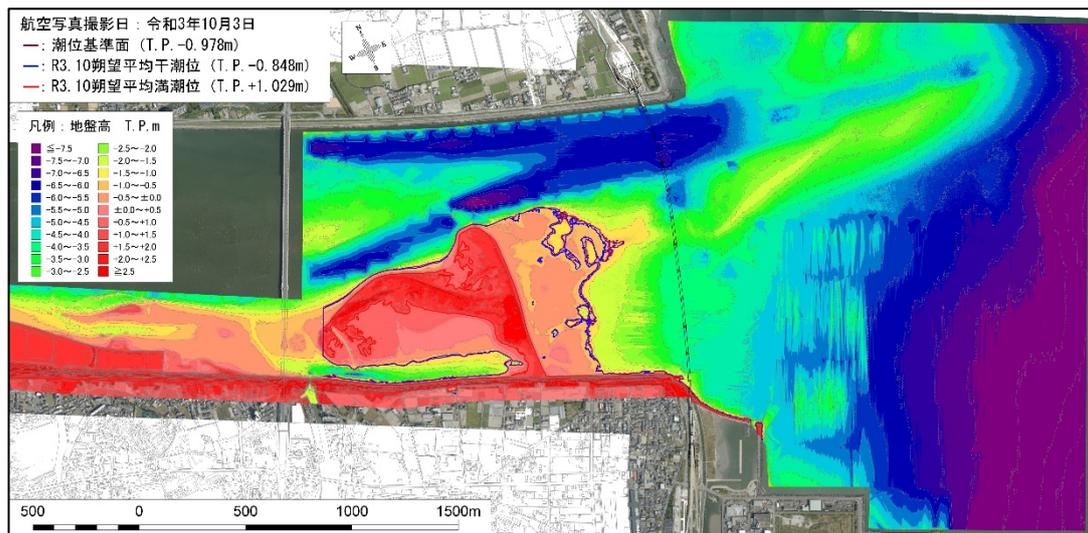
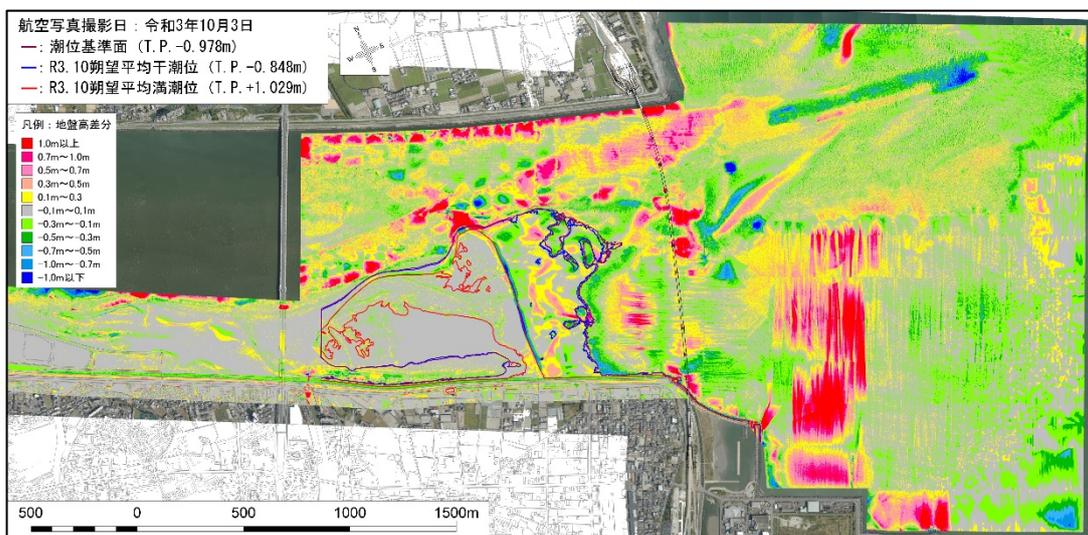
図 3.4-28 令和3年10月地形調査（水位・降水量、航空写真、地形図、対前回調査差分図）

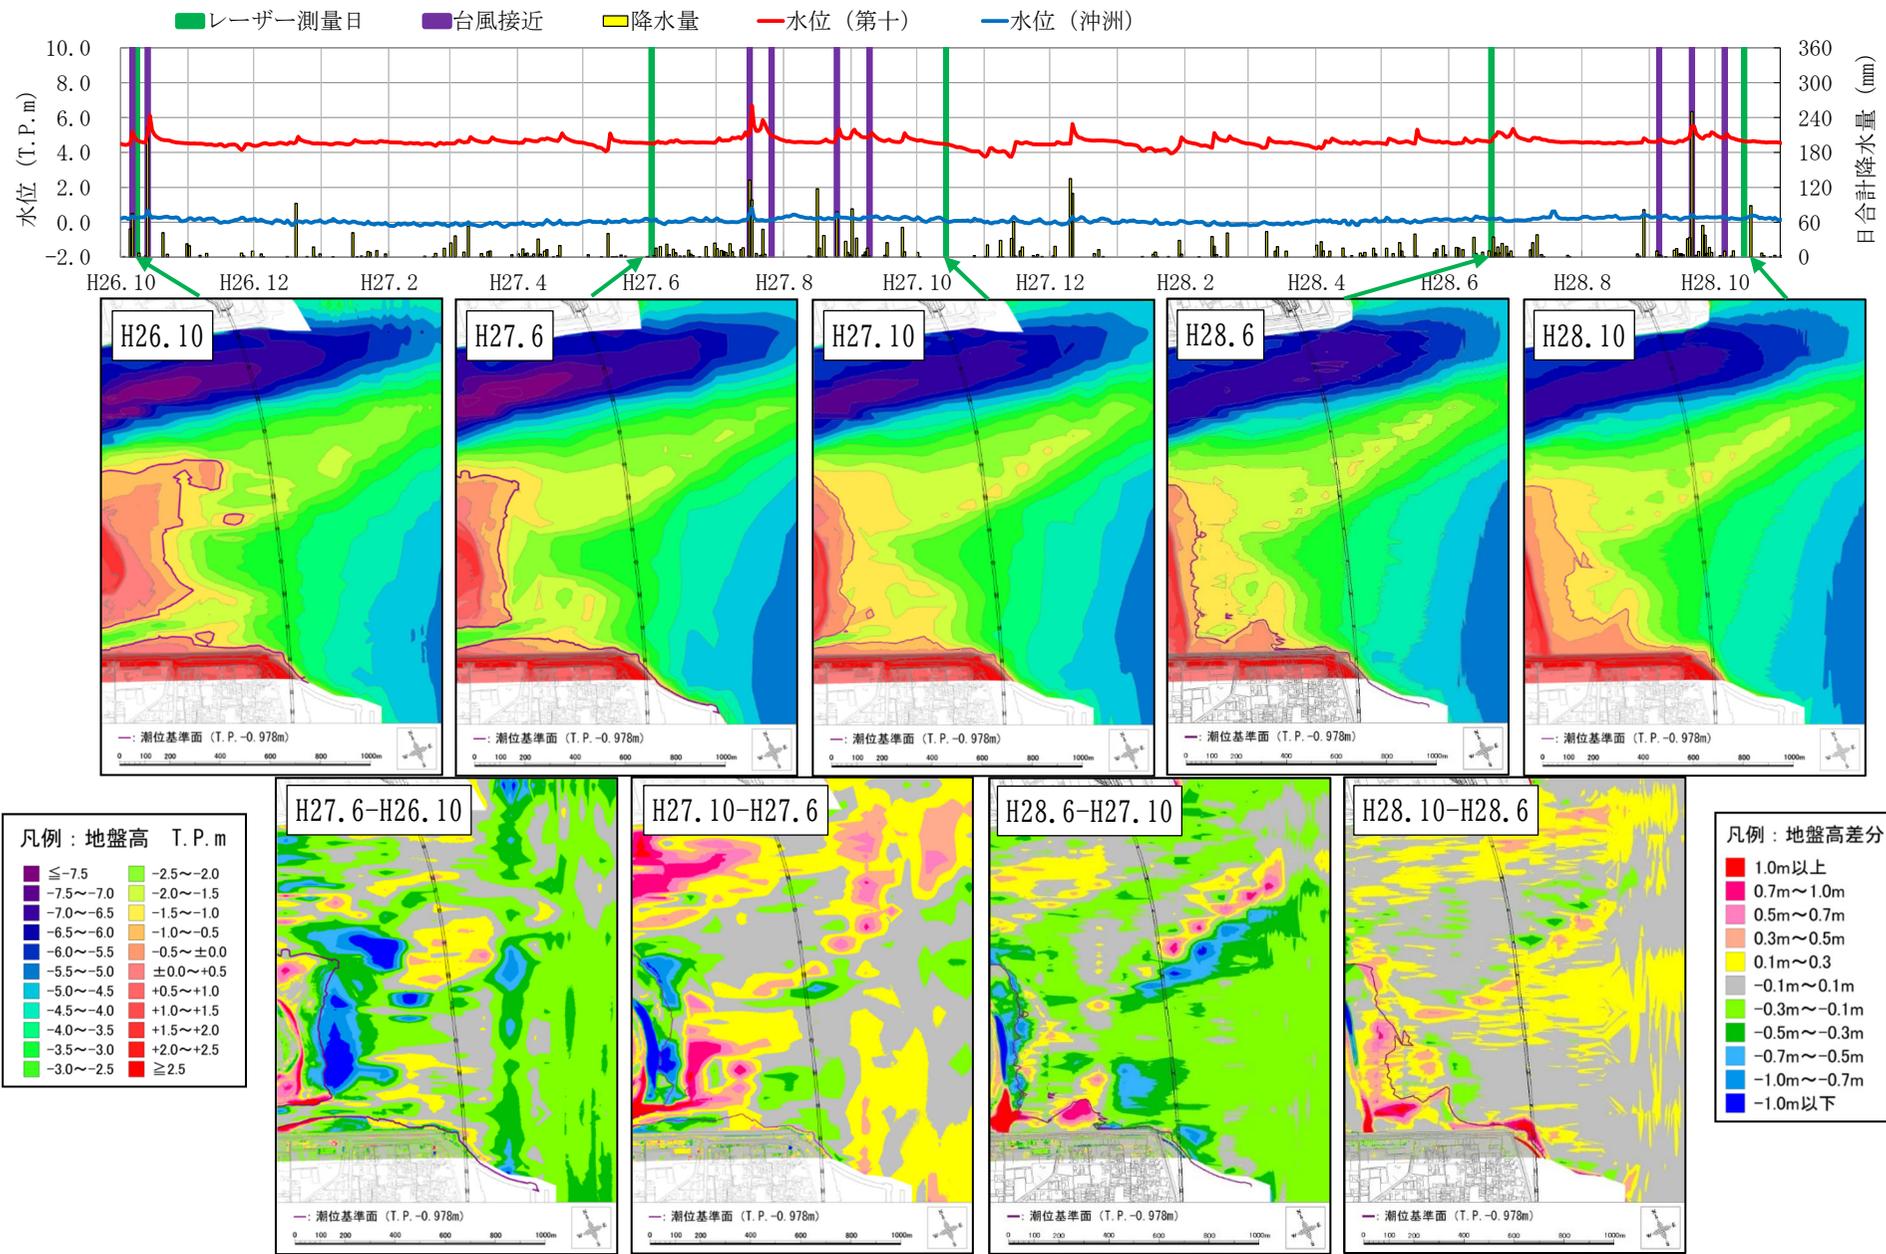
- ・平成 16 年以降、途切れていた干潟と右岸の接続が、土砂の堆積が進行し、平成 28 年 6 月には再び接続した。
- ・工事に伴って浚渫を実施した箇所は、出水期を経て、埋め戻されることが確認された。また、全ての浚渫箇所に関して、令和 4 年 10 月には埋め戻され、元の地形に復元された。※令和 4 年に関しては、地形調査を実施していないが、補足的な底質調査と潜水土による目視により、地形が復元したことを確認した。
- ・平成 30 年の西日本豪雨災害をもたらした洪水により、沖合の河口テラスに土砂が押し出されて拡大し、さらに、翌年の令和元年東日本台風による強烈なうねりの影響を受けて河口にさらに土砂が堆積した。
- ・橋脚周辺の洗堀については、平成 30 年の西日本豪雨災害をもたらした大出水によって、P2、P3 付近が大きく洗堀されたが、以降の調査では埋戻しの進行が確認され、令和 3 年 10 月には、もとに近い状態へと復元された。このことより、大規模な出水が発生するとみお筋に近い橋脚周辺が洗堀されるが、例年規模の出水であれば、堆積すると判断される。
- ・河口干潟の面積は、徐々に拡大する傾向にあり、令和 3 年 6 月に過去最大となった後、令和 3 年 10 月にはやや減少した。また、大規模出水が生じた際には、一時的に面積が拡大するものの、その後の渇水期には面積が減少して戻る傾向があることが確認された。

図 3.4-29 橋脚周辺の地形変化 (1) (平成 26 年 10 月~平成 28 年 10 月)

工事着手前の平成 26 年 10 月から、下部工完成（令和 2 年 4 月）以降の令和 3 年 10 月まで継続的に調査を実施した結果、橋脚周辺で実施してきた浚渫箇所は、出水や波浪等で埋め戻ることが確認された。

一方で、西日本豪雨災害となった平成 30 年 7 月豪雨のような大規模な洪水が発生した場合には、河口部左岸側の橋脚（P2、P3）周辺が洗堀されることが確認された。しかし、平年で起きているような出水では埋め戻ることが確認されており、令和 3 年 10 月の調査で洗掘箇所が埋め戻ったことも確認された。

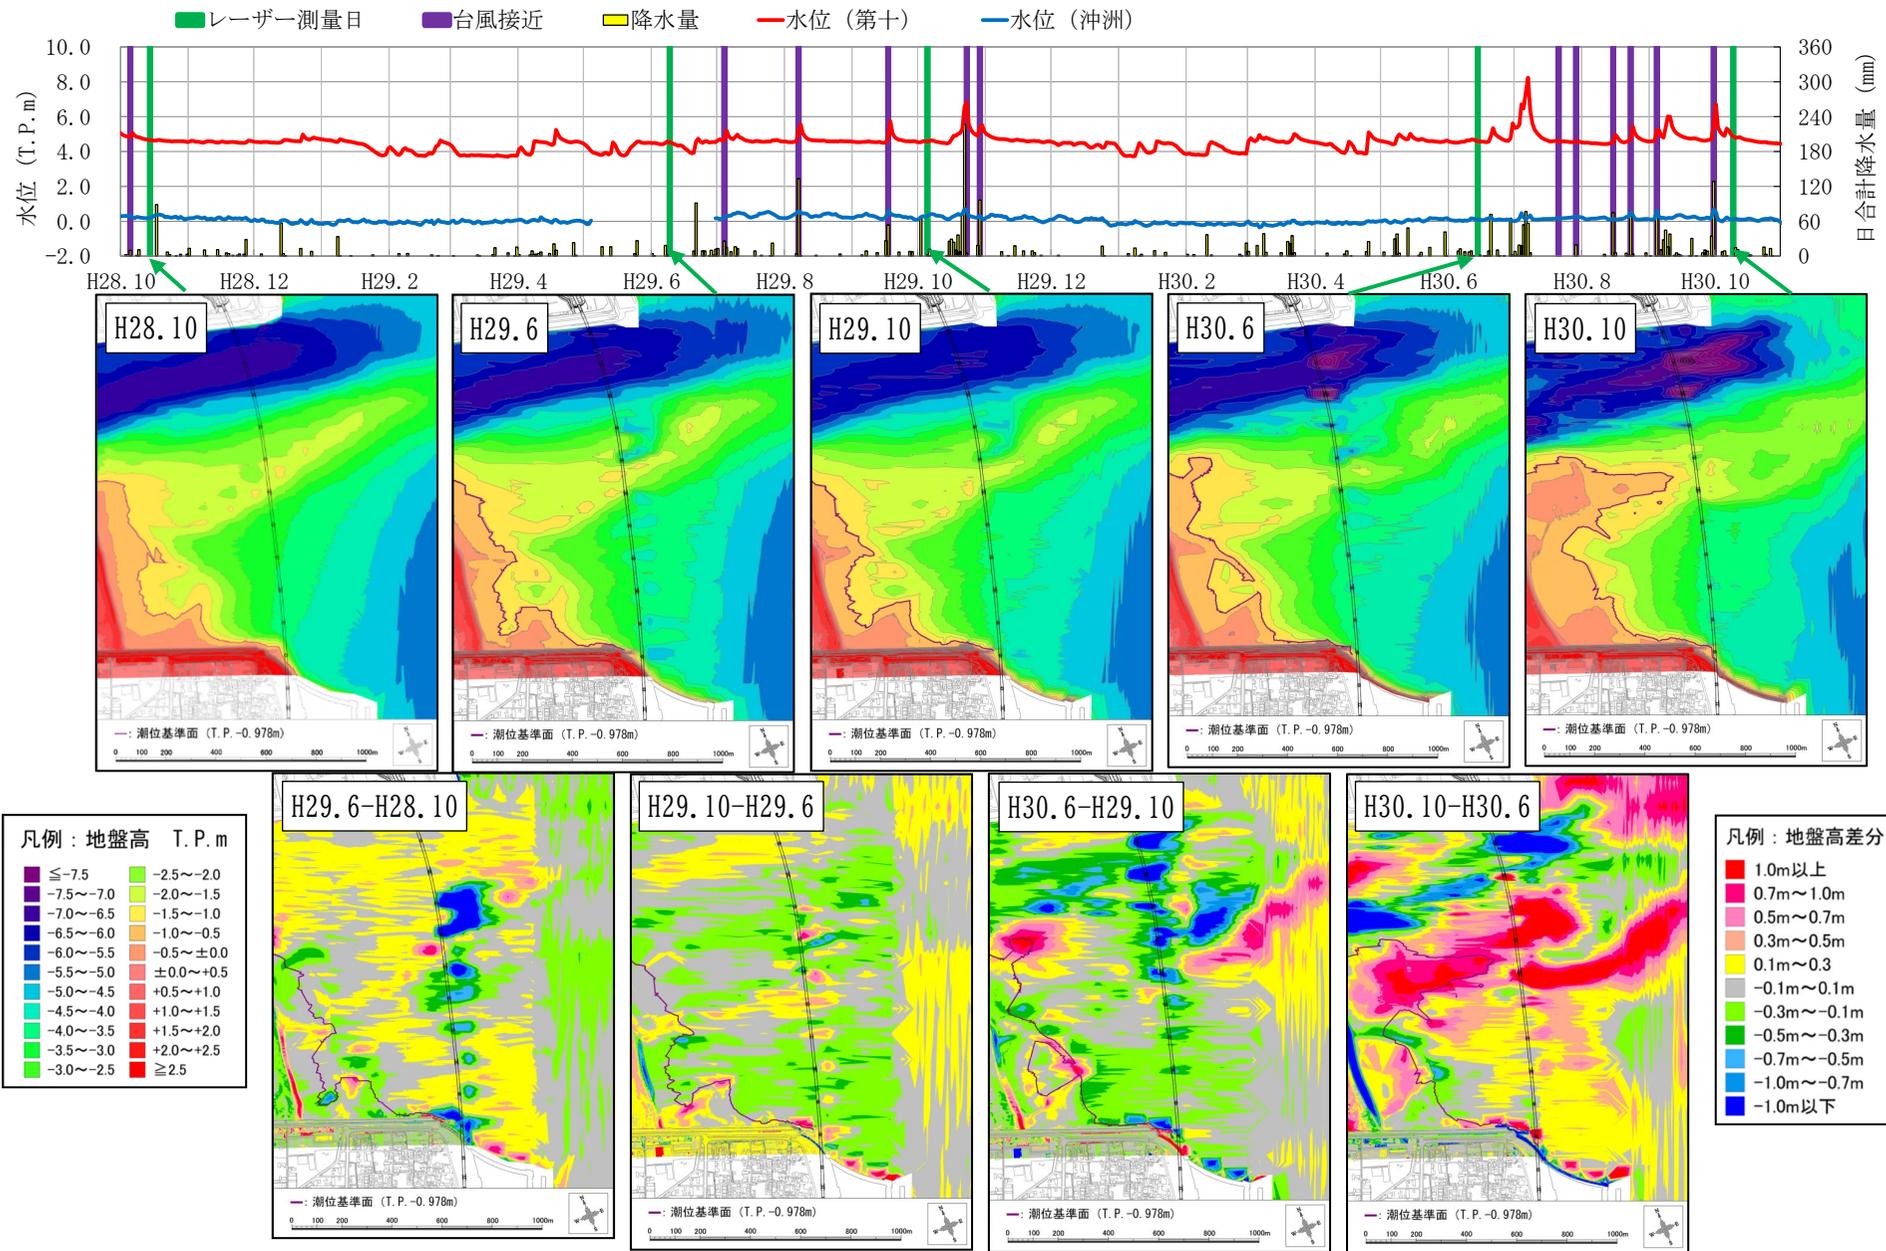
図 3.4-29 橋脚周辺の地形変化 (2) (平成 28 年 10 月 ~ 平成 30 年 10 月)

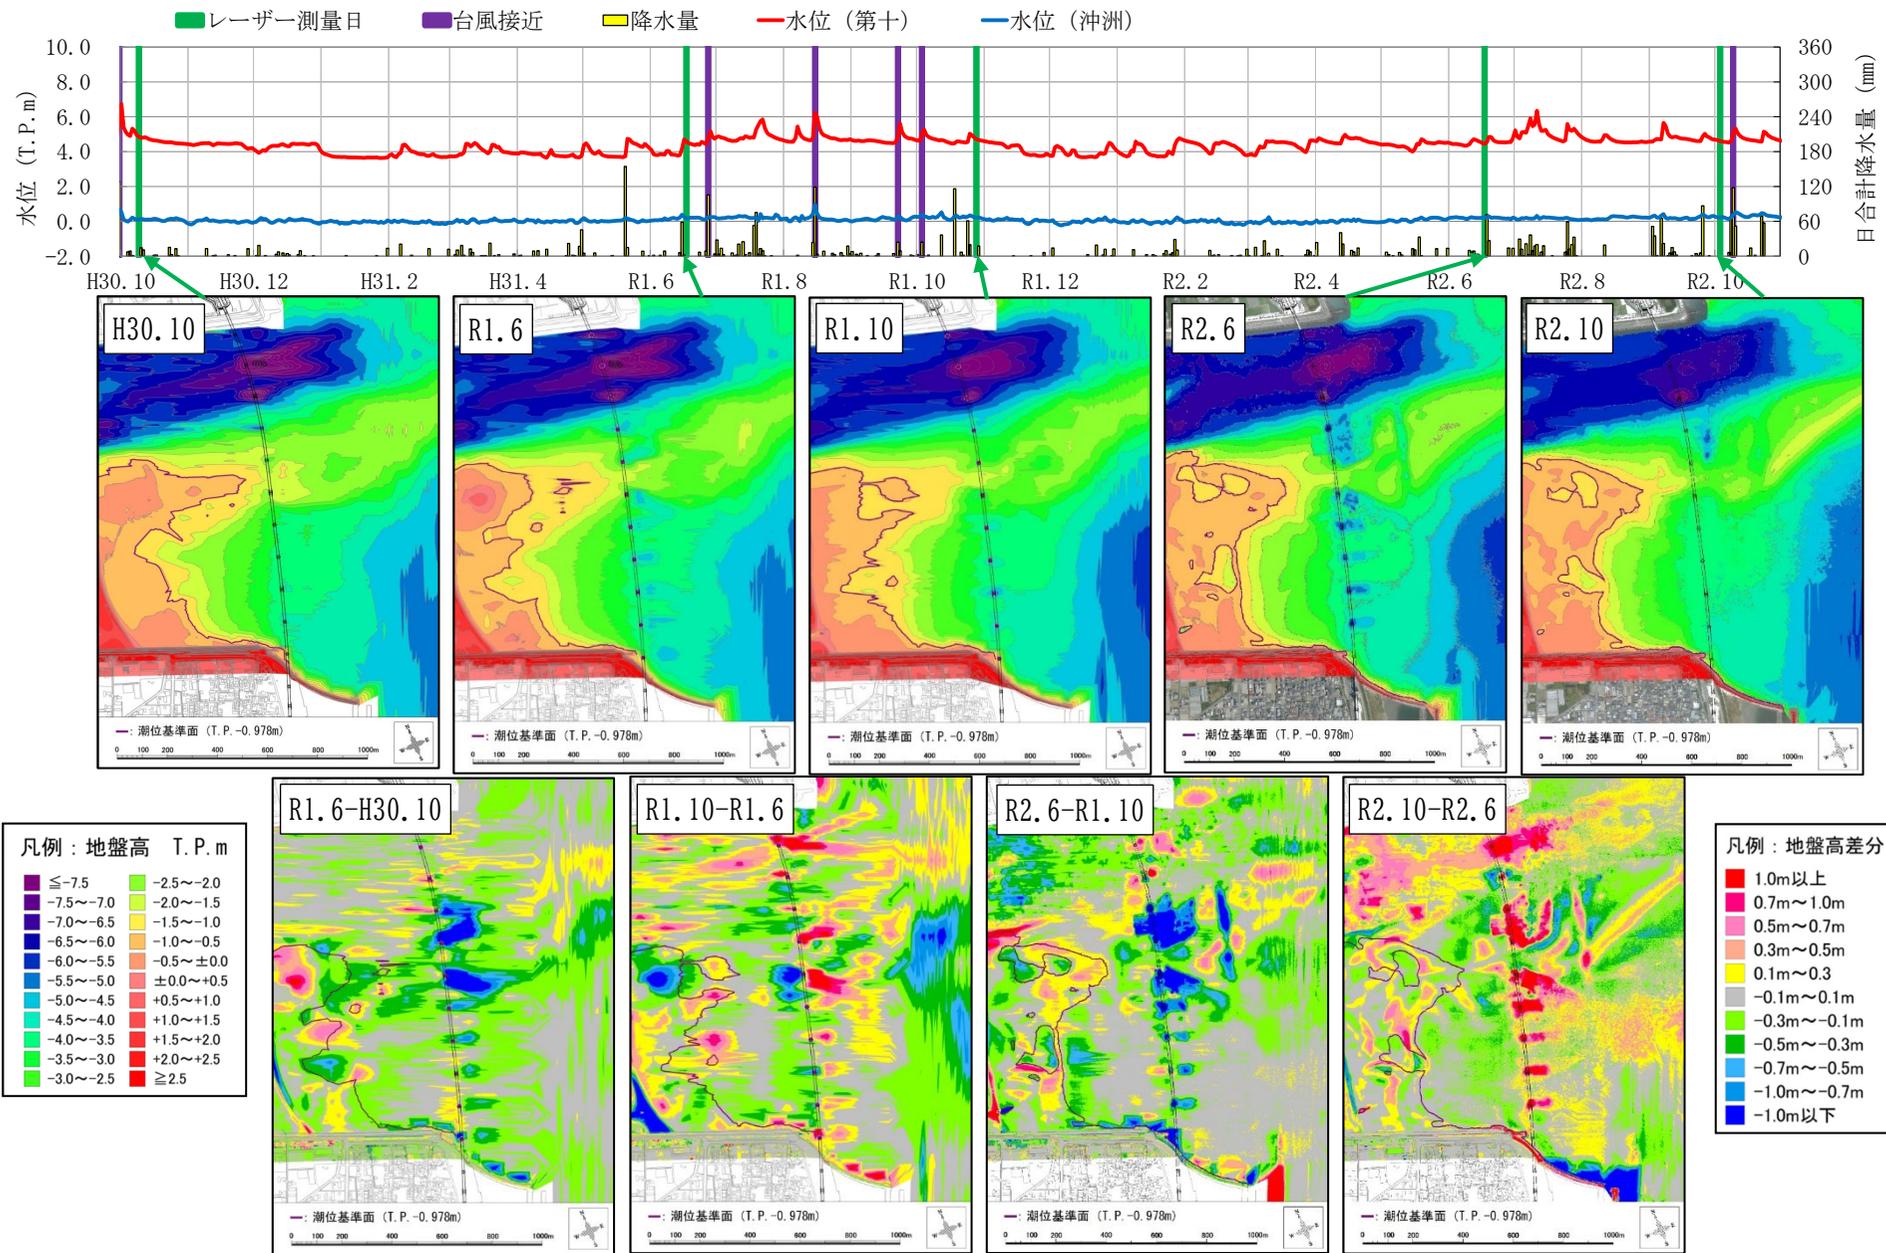
図 3.4-29 橋脚周辺の地形変化 (3) (平成 30 年 10 月 ~ 令和 2 年 10 月)
