3.4 地形調査

地形調査は、事業実施期間中の地形の状態を監視するため、周辺干潟の地形並びに汀線データを航空レーザー計測と深浅測量によって取得するとともに、その他の環境モニタリング調査の検討資料とすることを目的として実施した。

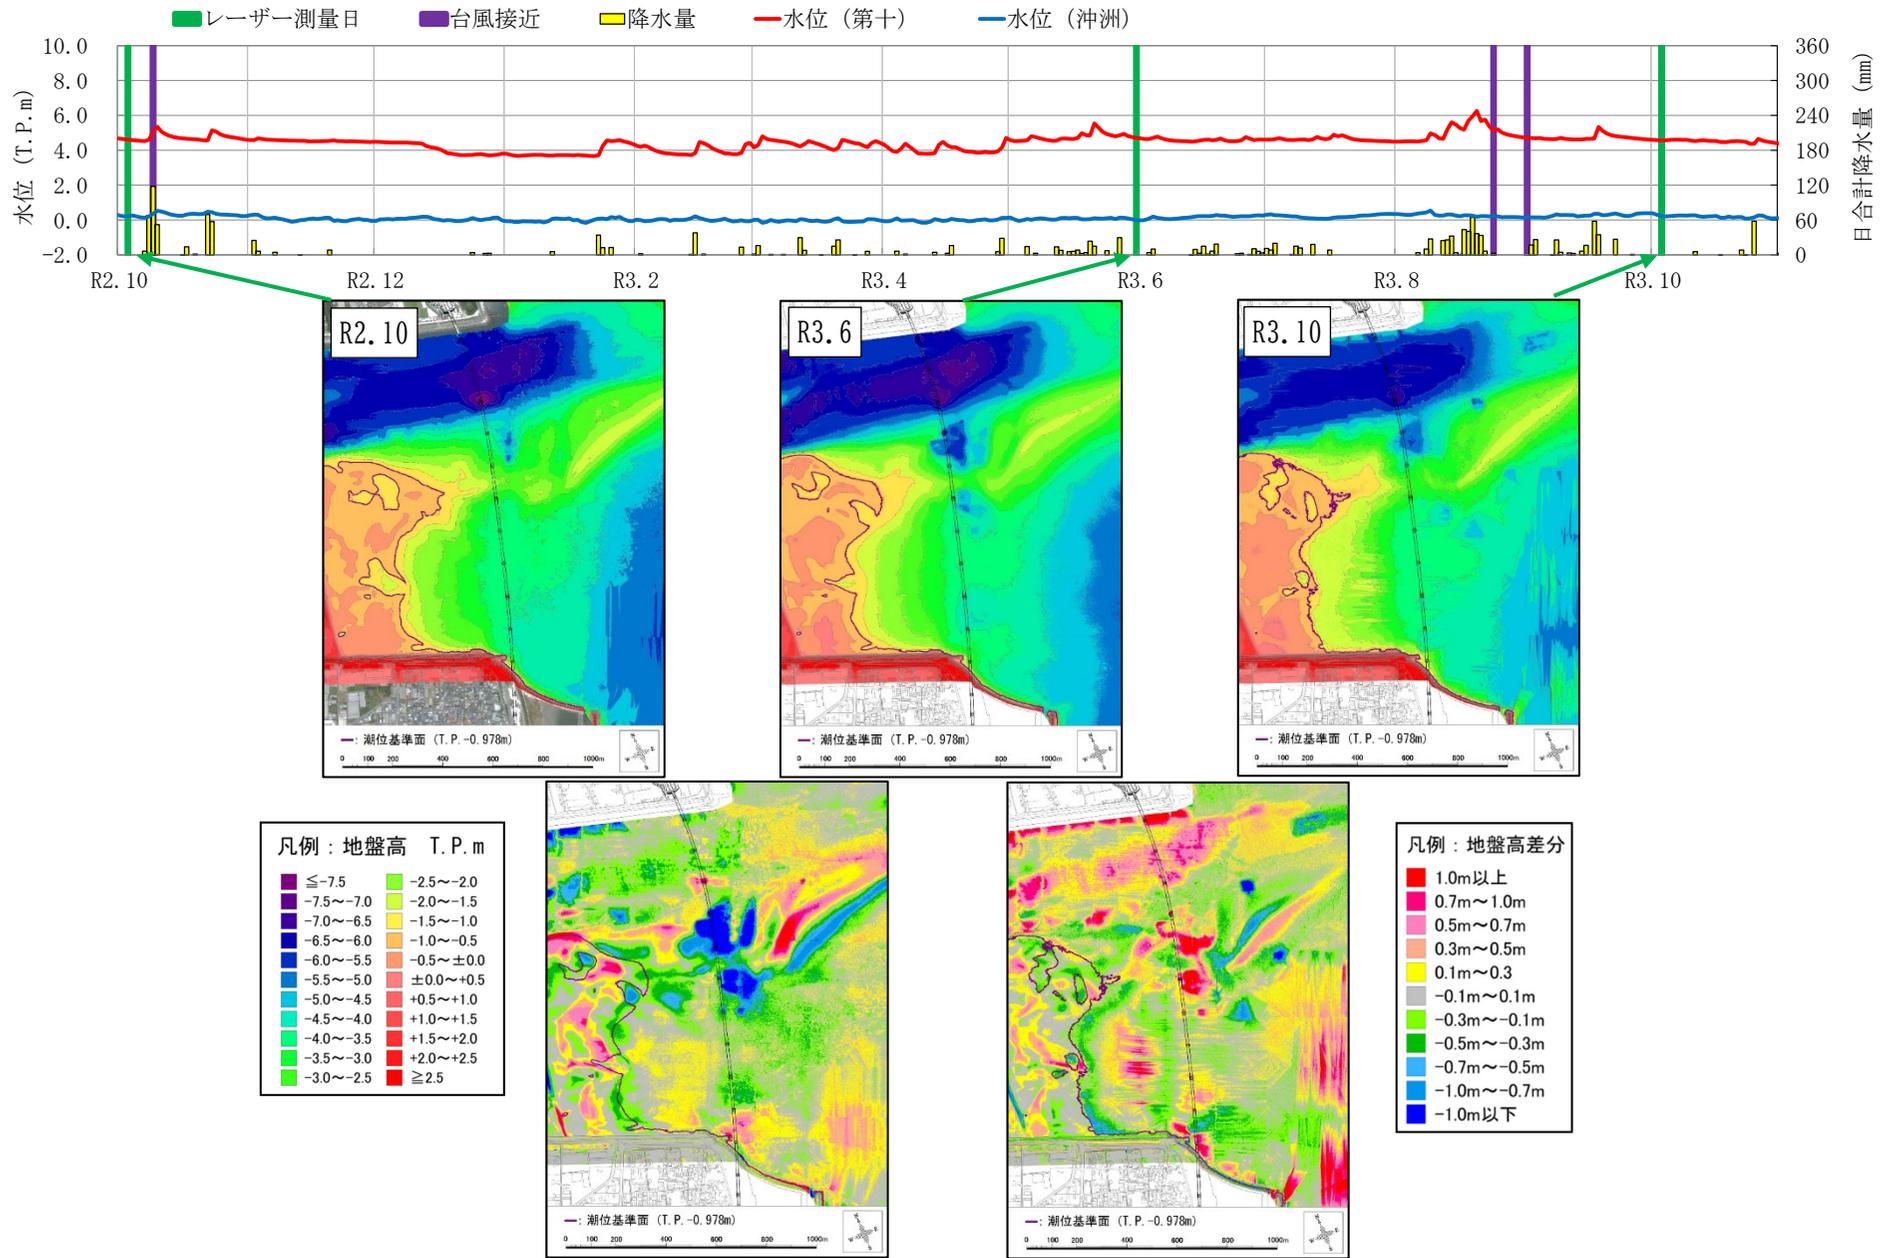
- ・平成 16 年以降、途切れていた干潟と右岸の接続が、土砂の堆積が進行し、平成 28 年 6 月には再び接続した。
- ・工事に伴って浚渫を実施した箇所は、出水期を経て、埋め戻されることが確認された。また、全ての浚渫箇所に関して、令和 4 年 10 月には埋め戻され、元の地形に復元された。※令和 4 年に関しては、地形調査を実施していないが、補足的な底質調査と潜水土による目視により、地形が復元したことを確認した。
- ・平成 30 年の西日本豪雨災害をもたらした洪水により、沖合の河口テラスに土砂が押し出されて拡大し、さらに、翌年の令和元年東日本台風による強烈なうねりの影響を受けて河口にさらに土砂が堆積した。
- ・橋脚周辺の洗堀については、平成 30 年の西日本豪雨災害をもたらした大出水によって、P2、P3 付近が大きく洗堀されたが、以降の調査では埋戻しの進行が確認され、令和 3 年 10 月には、もとに近い状態へと復元された。このことより、大規模な出水が発生するとみお筋に近い橋脚周辺が洗堀されるが、例年規模の出水であれば、堆積すると判断される。
- ・河口干潟の面積は、徐々に拡大する傾向にあり、令和 3 年 6 月に過去最大となった後、令和 3 年 10 月にはやや減少した。また、大規模出水が生じた際には、一時的に面積が拡大するものの、その後の渇水期には面積が減少して戻る傾向があることが確認された。

図 3.4-29 橋脚周辺の地形変化 (4) (令和2年10月~令和3年10月)
