ドローン(UAV)で撮影した動画による鋼橋の点検を導入します ～NEXCOにおける点検の高度化の取り組み～

NEXCO 東日本(東京都千代田区)、NEXCO 中日本(名古屋市中区)、NEXCO 西日本(大阪市北区)(以下、NEXCO3 社)は、鋼橋においてドローン(UAV:Unmanned Aerial Vehicle)による撮影動画を活用した点検を導入しますのでお知らせします。

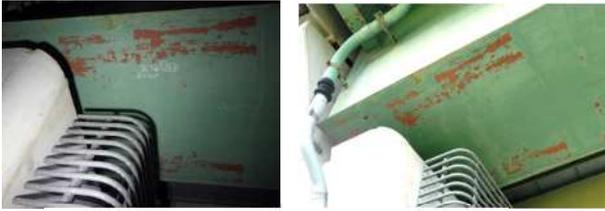
塗膜劣化 (左: 近接目視 右: ドローン)

ボルト腐食 (左: 近接目視 右: ドローン)

ドローンを構造物に近接させて動画を取得するため、近接目視で確認できる変状は同様に状態を把握できる
(記録した撮影動画で、状態の把握が困難である場合は、別途点検技術者による近接目視、触診・打音等を実施)

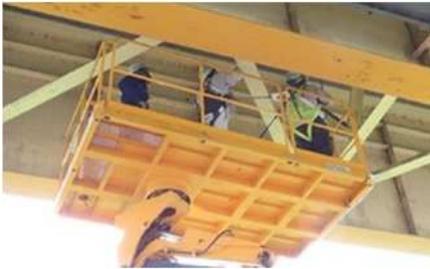
狭隘部の例 (横桁上フランジと床版の間)

従来の点検では、狭隘な部分の変状を近接目視で確認することは容易ではない

従来は困難であった狭隘部への進入・近接がドローンでは容易であり、構造物の状態の把握がしやすい

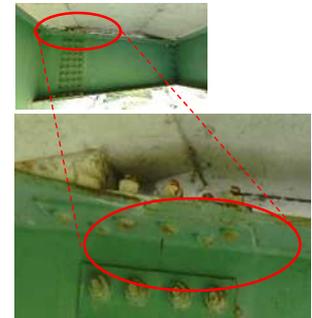
狭隘部での変状確認

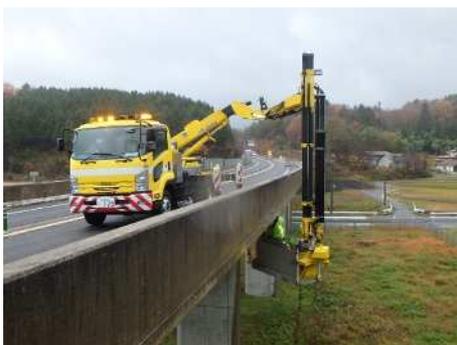
橋梁点検車を活用した点検の実施状況

橋梁点検車を使用する場合、高速道路本線の車線規制あるいは通行止めが必要(写真は通行止めでの点検実施状況)
また、橋梁点検車が使用できない場合は近接目視のために、高額な移動式吊足場を使用する必要があった

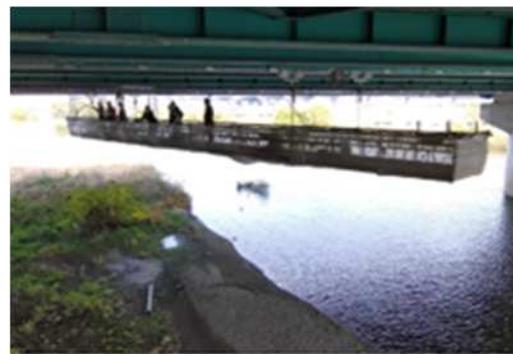
移動式吊足場を活用した点検の実施状況
