新 名 神 高 速 道 路  
有馬川橋橋桁落下事故に関する技術検討委員会  
＜中間とりまとめ＞

ブリーフィング資料

平成 28 年 6 月

西日本高速道路株式会社

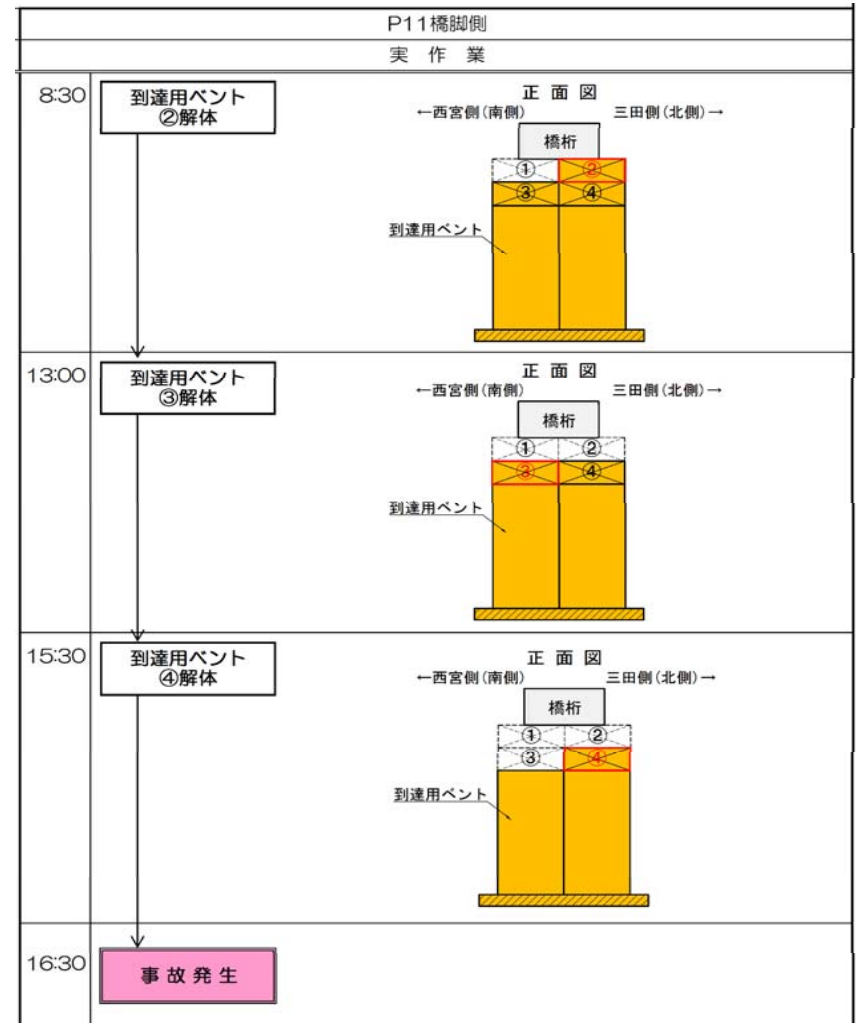
## <橋桁落下事故当日の作業状況(時系列)>

- P11側が吊状態となった時、A2側は仮受ジャッキ2基、P11側は仮支承2基で支持  
⇒ 若干の揺動が発生すると一気に不安定化
- これら一連の作業に関して、橋桁及び基礎部を含めた仮設構造物の状態(変位、傾きなど)について計測や監視が行われていなかった
- P11側ベント支柱が進行性のある傾斜をしていたにもかかわらず、P11側到達用ベントのジャッキを解体した

- 仮設構造物(今回はベント支柱)の基礎の安定及び変位に関して、地耐力の調査を行ったうえで、必要な対策を講じるとともに、その対策された効果の確認を行う
- 吊り下げ式による降下を行う場合において、一時的に片吊り状態となる場合にあっては十分な安全対策を講じること(具体的な安全対策)
  - ・吊り支持側の仮設構造物の安全性が確認されるまで、吊り支持移行前の支持状態を維持
  - ・支持側では、鉛直方向に安全サンドルなどの設置、水平方向にはサイドストッパーの設置など
- 吊り方式は直吊り方式を基本とする
