高速道路資産の長期保全及び更新のあり方

中間とりまとめ

高速道路資産の長期保全及び更新のあり方に関する技術検討委員会

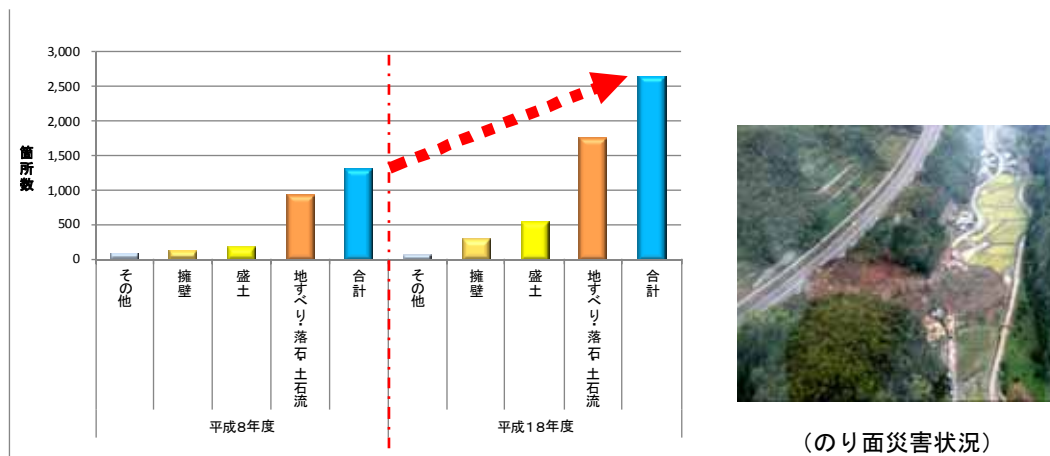
図 2.3.2 H8 及び H18 年度の「カルテ対応箇所+要対策箇所」の箇所数

道路防災総点検^{※1}により道路のり面等の安定性等について点検を行った結果、「カルテ対応箇所^{※2}」及び「要対策箇所」の件数が、平成8年点検時点から平成18年点検時にかけて、約2倍に増加している。

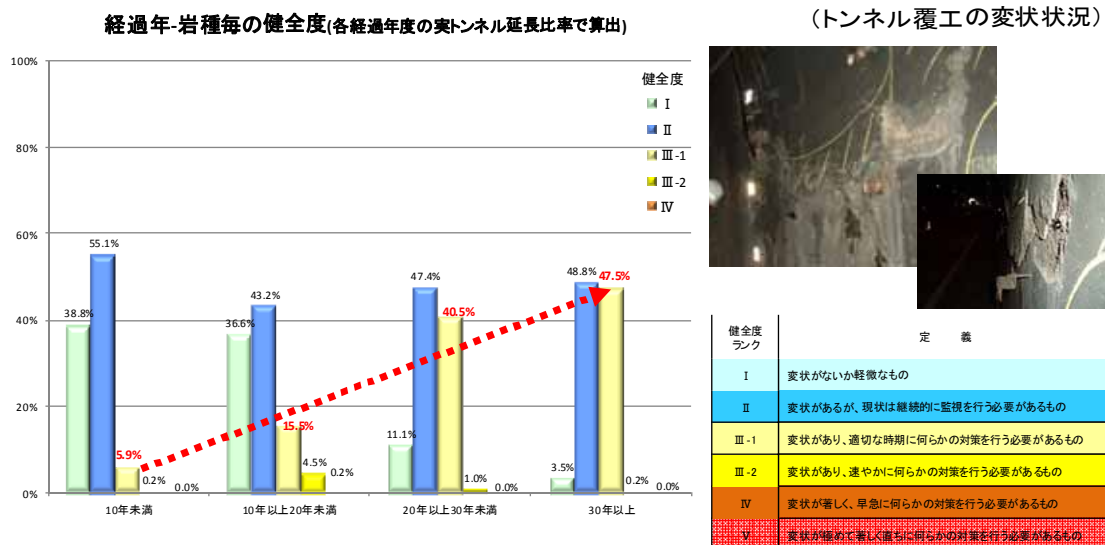
図 2.3.3 経過年毎の健全度

トンネル覆工コンクリートの健全度は、経過年数とともに悪化傾向となっている。

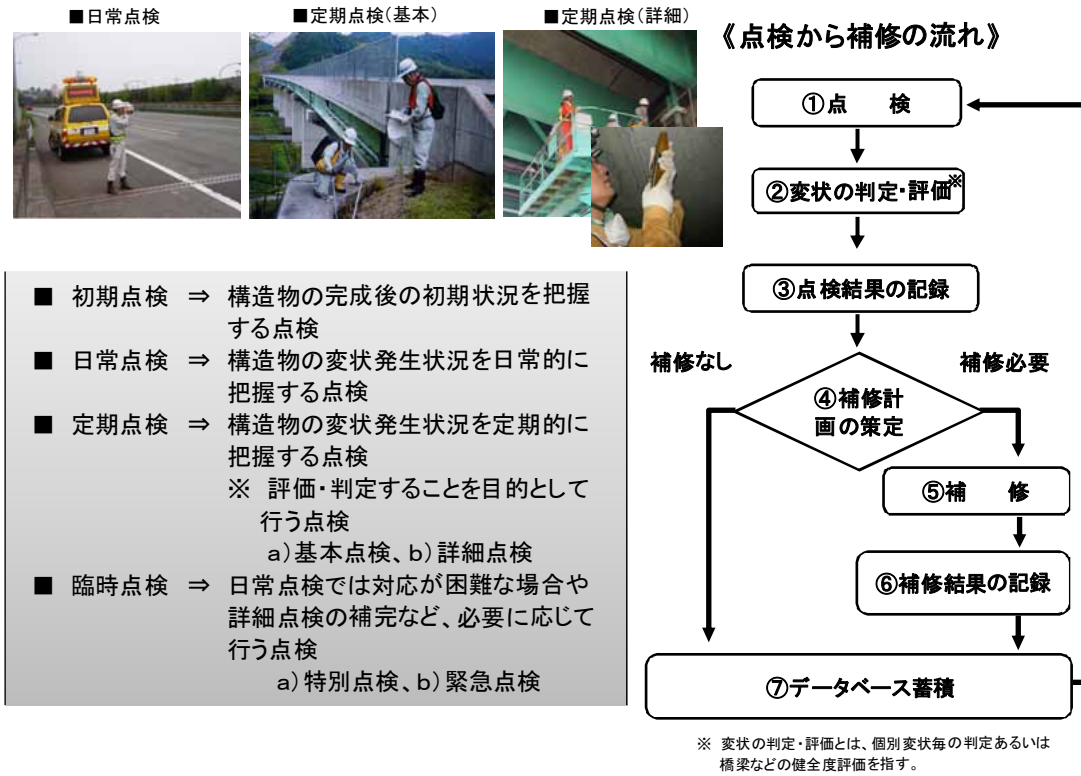
図 2.4.1 点検から補修の流れ

1. 道路管理の基本となる点検から補修の流れは下記のとおりである。

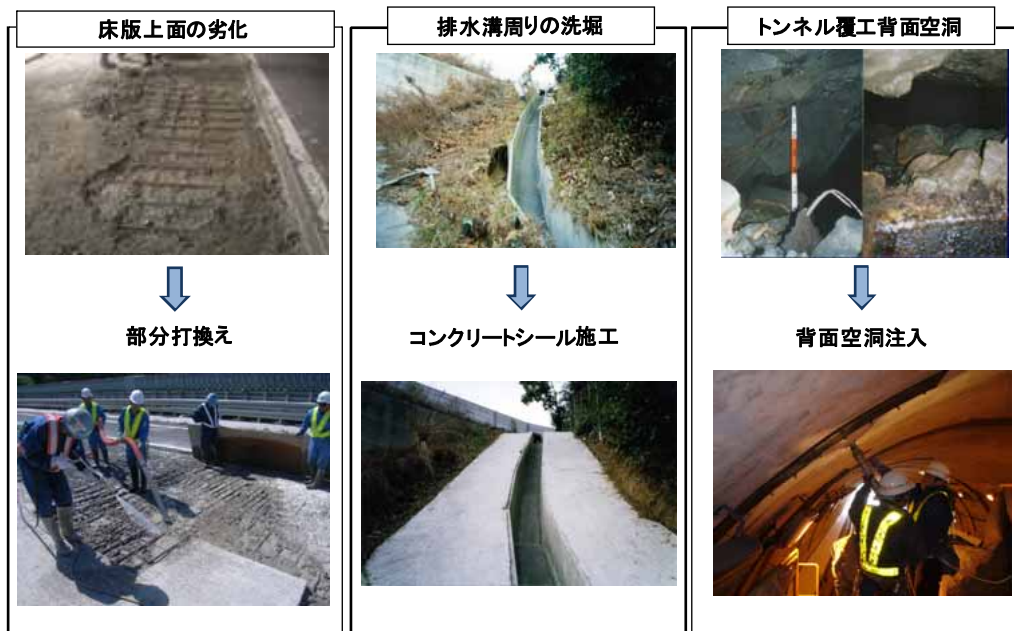
図 2.4.2 代表的な補修事例

2. これまで行われてきた代表的な補修事例は下記のとおりである

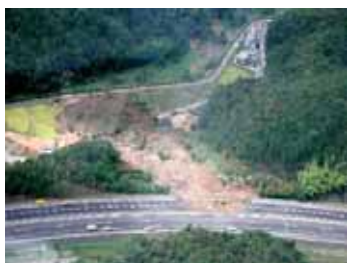
図 4.4.8 異常降雨に伴う崩壊

- ・ 盛土材料、盛土高さの違いによる被災傾向
- ・ スレーキングにより細粒化する脆弱岩を用いた盛土の基準類の見直しも考慮
- ・ 盛土・切土のり面排水による変状の箇所
- ・ 土石流などの土砂災害について自衛手段の方策
- ・ 新タイプ・旧タイプのグラウンドアンカーの点検結果による鋼材の劣化進行

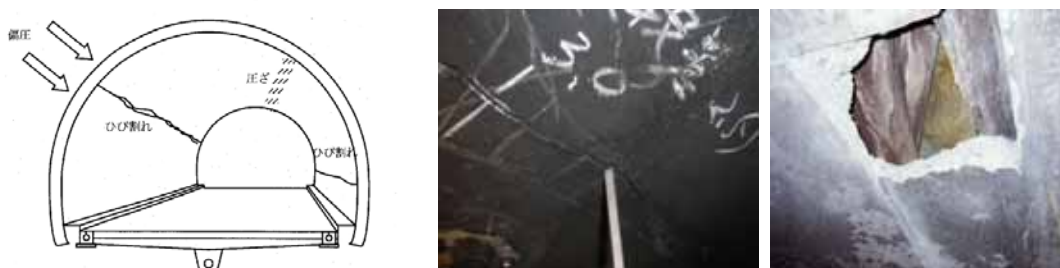
図 4.4.11 トンネル覆工変状概念図及び変状状況写真

トンネルの変状要因は、地震等の外力の作用を除き、主として岩種に依存することが判明していることから、トンネル周辺地山の地質と変状の状態（健全度等）について分析を行った。

まず、トンネル覆工の周辺地山の地質と覆工健全度との関連性について、全地質を対象に分析を行ったところ、覆工コンクリートの健全度は、経過年数と共に悪化傾向であった。更に、地質を風化しやすい岩種（地山強度低下を起こす可能性のある岩種）と風化しにくい岩種に分類し、覆工健全度ランクと覆工変状対策が必要な岩種の関連性を分析した。

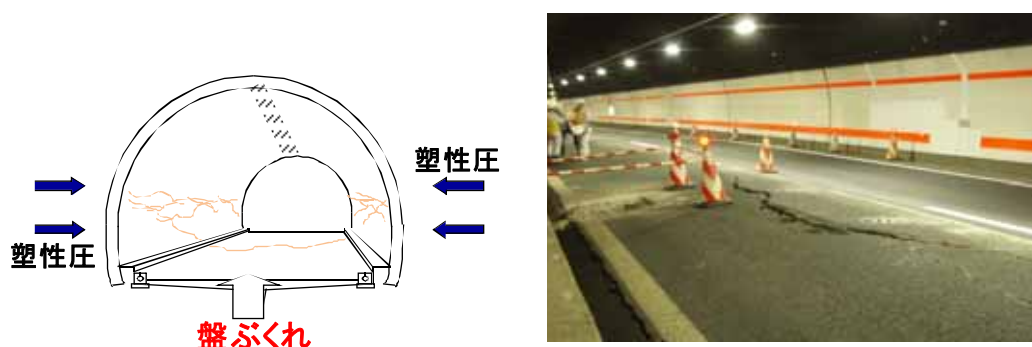
図 4.4.12 盤ぶくれ発生概念図及び盤ぶくれ状況写真

現在盤ぶくれが発生している箇所について、岩種とインバートの設置の有無について分析を行った。また、現設計要領に規定される“長期的な強度低下及び膨張性により盤ぶくれの恐れがありインバートの設置が必要とされる岩種”について、この規定が基準化される平成9年以前に建設されたトンネルを対策検討の対象とした。

盤ぶくれは、地中の湧水や地下水を起因とするトンネル周辺地山の風化・劣化による強度低下や吸水膨張により、トンネル周辺の土圧が増加し、路面の隆起や覆工のひび割れなどの変状を引き起こす現象である。

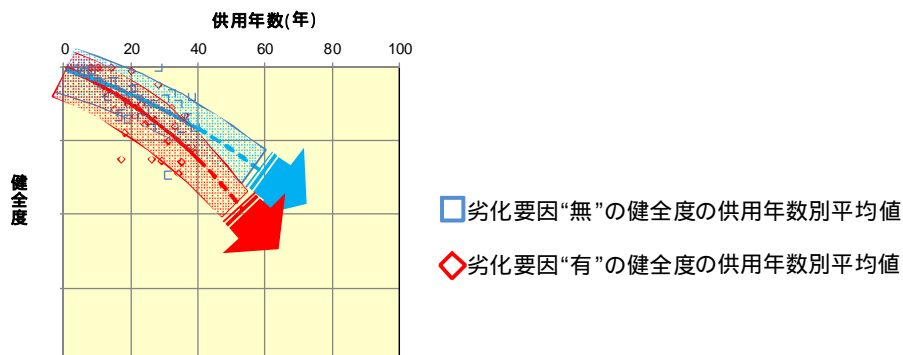
図 4.5.4 PC床版の供用年数別の健全度の推移と予測

供用年数別の健全度の推移をみると、鉄筋コンクリート床版に比べ、劣化進行が緩やかではある。しかしながら、PC構造物であることから、劣化が一度進行すると鉄筋コンクリート床版に比べ断面修復が困難であり、健全なうちに予防保全を施すことが重要である。

劣化要因の無い場合は、現時点で9割が健全度Ⅰ・Ⅱであるが、供用年数別の健全度の推移をみると、劣化が一度進行すると鉄筋コンクリート床版に比べ断面修復が困難であることから鉄筋コンクリート床版と同様に高性能床版防水により予防保全を図ることとした。また、PC鋼材については、今後調査の必要がある。
