点検の高度化に向けた検討委員会

報 告 書

令和2年 3月

このような課題を解決するため、近年、近接目視が物理的に困難な箇所で使用されている高解像度カメラや赤外線カメラを対象とし、適用範囲の拡大と精度の向上を図ることを目的に「点検の高度化に向けた検討委員会」を設置し、検証を行った。

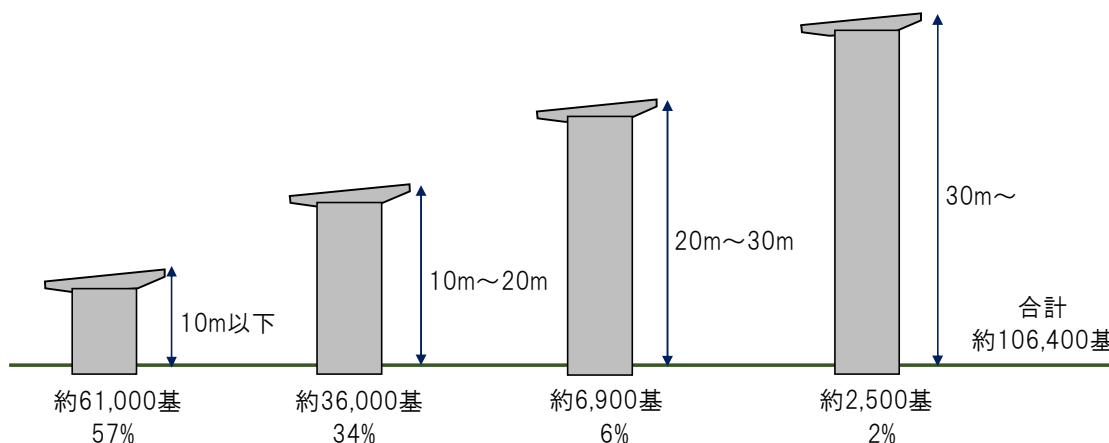
図-3.3 3会社の橋梁下部工高さ別資産割合

3会社が管理する橋梁の下部工形式は、RC橋脚・橋台、鋼製橋脚に大別される。そのうち、RC橋脚・橋台が全体の9割以上を占めている。本検証ではRC橋脚を対象とした。また、高さ別の資産数は概ね図-3.3の割合となっている。

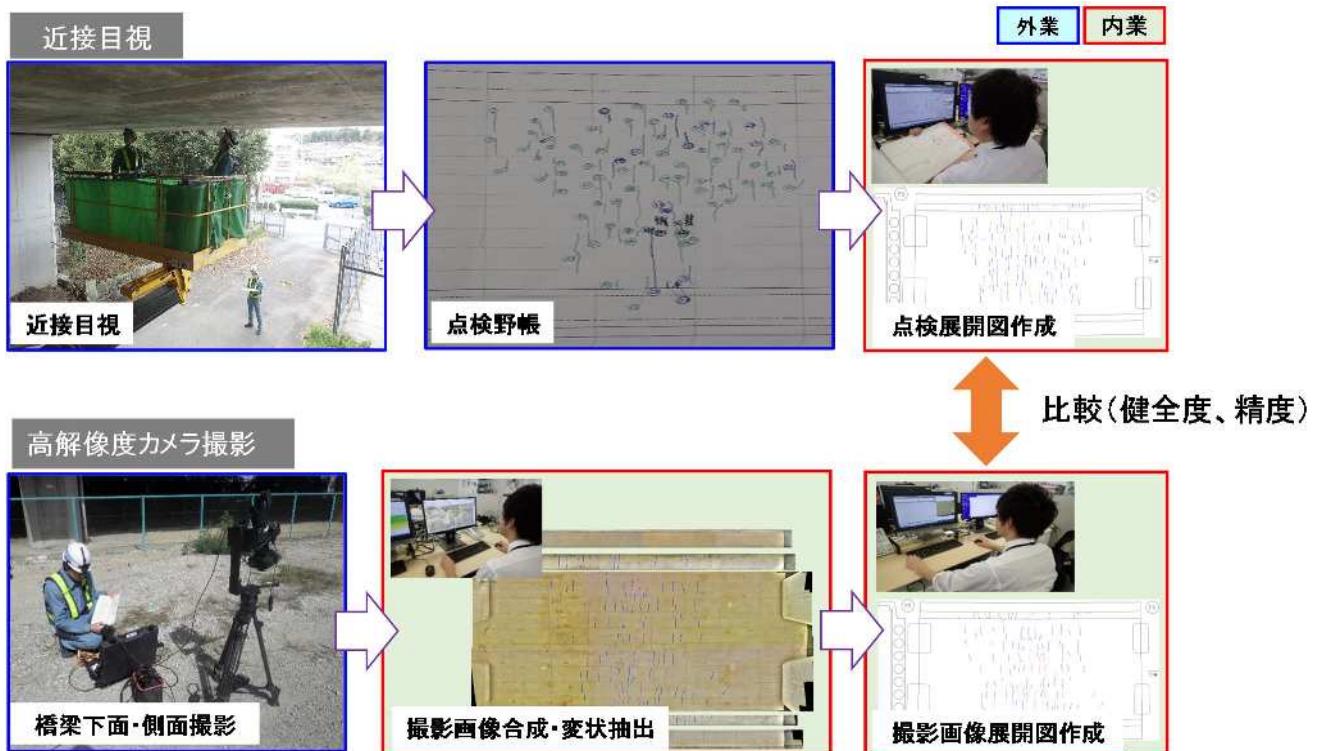
図-3. 5 高解像度カメラ検証の流れ

- (a) : 検証対象に対し近接目視による点検及び高解像度カメラによる撮影をそれぞれ行う。
 - (b) : 近接目視による点検については、点検野帳に変状情報をスケッチした後、点検野帳をスキャンし描画ソフトに取り込み、変状箇所のトレースを行い、点検展開図を作成した。
 - (c) : 高解像度カメラによる撮影後、得られた画像をPCへ取込み、描画ソフトを用いて合成及び変状の抽出を行い、撮影画像展開図を作成した。
 - (d) : (b) 及び (c) でそれぞれ作成した点検展開図と撮影画像展開図の、比較を行った。比較は、保全点検要領（構造物編）（平成29年4月）（以下、保全点検要領という。）における健全度評価（表-3.2）と抽出した変状種類毎の箇所数及びひび割れの延長とした。
- (a) ~ (d) の検証の手順を図-3.5に示す。

なお、撮影画像からの変状の抽出作業は自動抽出ではなく、点検実施者が撮影画像を基にひび割れ等を手作業で抽出し、トレースする方法とした。

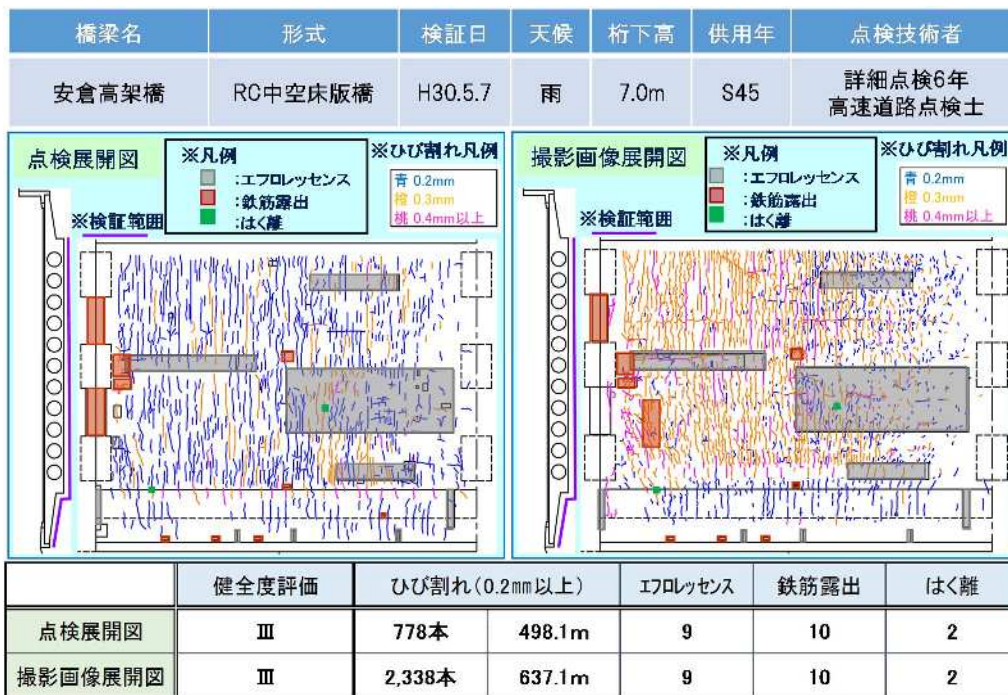
図-3. 7. 1 安倉高架橋 検証結果

供用後 48 年の RC 中空床版橋の比較結果を図-3. 7. 1 に示す。ひび割れ数量及びひび割れ幅は異なるが、エフロレッセンス、鉄筋露出及びはく離に関しては高解像度カメラにて同等の検出精度を有している。撮影画像展開図から求めた健全度は「Ⅲ」となり、近接目視と同等の評価が得られた。図-3. 7. 2 に 0.2mm 以上のひび割れ状況の比較を示す。ひび割れの位置について、撮影画像展開図と比較した場合、近接目視による点検は、型枠や目地を参考にし、野帳へ記録しているため、発生位置や形状に差が生じているが、ひび割れの方向、間隔については、近接目視と同様に撮影画像から検出できている。

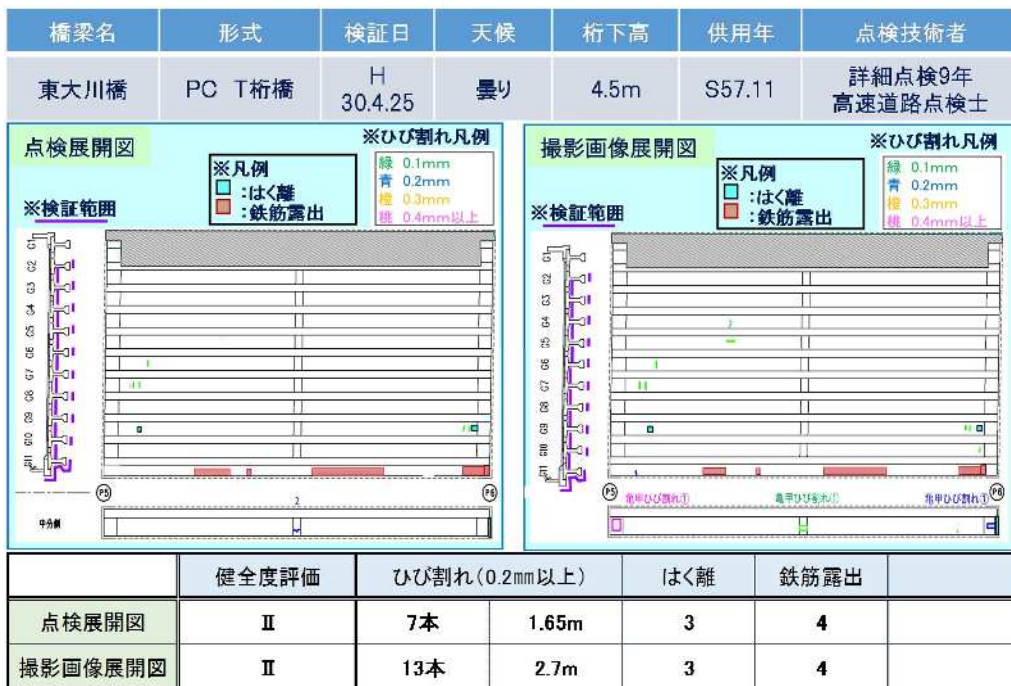
図－3. 9 東大川橋 検証結果

供用後 35 年の PCT 桁橋の比較結果を図－3. 9に示す。今回は、地上から撮影が可能な桁下面及び床版下面の比較を行った。点検展開図と撮影画像展開図を比較すると、ひび割れ数量は異なるが、はく離及び鉄筋露出に関しては近接目視と同等の検出精度を有している。撮影画像展開図から評価した健全度は「Ⅱ」となり、近接目視と同等の評価が得られた。なお、本検証箇所は、ひび割れの発生が少なかったため、ひび割れ展開図の作成は実施していないが、ひび割れの方向、間隔など近接目視と同様に撮影画像から検出できていることを確認した。

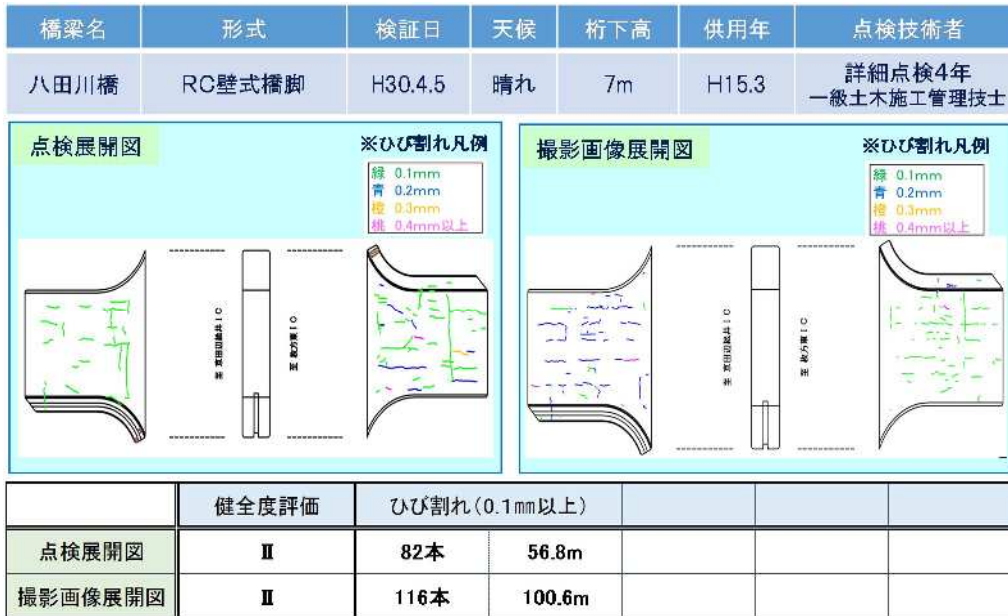
図-3. 10. 1 八田川橋（橋脚）検証結果

供用後 15 年の RC 橋脚の比較結果を図-3. 10. 1 に示す。近接目視及び撮影画像展開図から評価した健全度は「Ⅱ」となり、近接目視と同等の評価が得られた。図-3. 10. 2 に 0.2mm 以上のひび割れ状況の比較を示す。ひび割れの位置は一致していないが、方向、間隔は、近接目視と同様に撮影画像から検出できている。

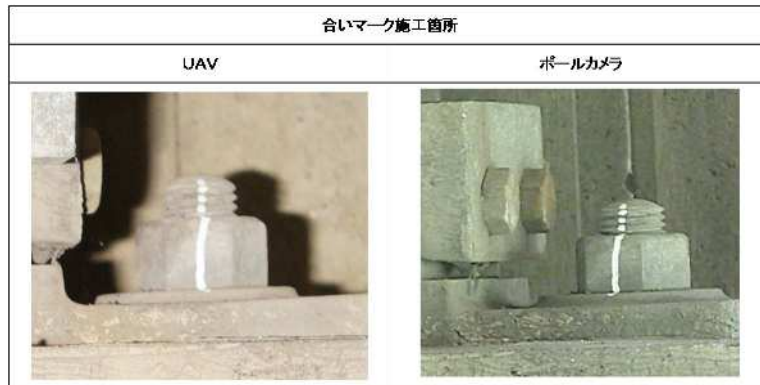
図-3. 12 夏狩高架橋 合いマーク施工箇所

供用後 50 年が経過した PCT 桁橋の鋼製支承を近接目視、UAV 及びポールカメラで撮影した結果を図-3. 11、図-3. 12に示す。ボルトの変状や鋼部材の腐食などの外観変状を撮影画像から判断することは可能であり、近接目視による点検結果と UAV 及びポールカメラによる点検結果において、部材の健全度評価は「Ⅱ」となり、同等の評価が得られた。なお、外観変状の有無は確認できるが、ボルトのゆるみや鋼材の減厚等に関しては、触診又は打音等による確認が必要と考えられる。ただし、ボルトのゆるみに関しては、合いマーク施工を施している箇所であれば確認できた(図-3. 12)。

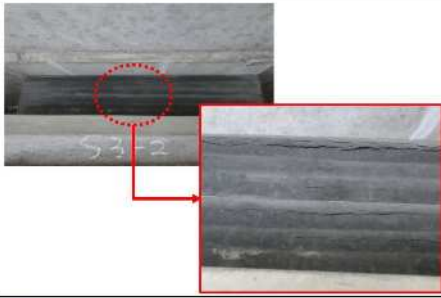
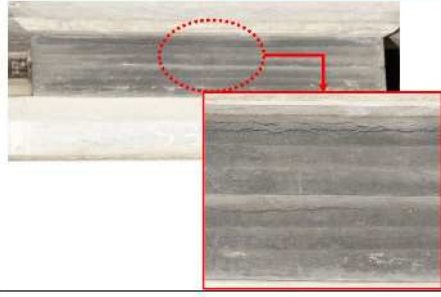
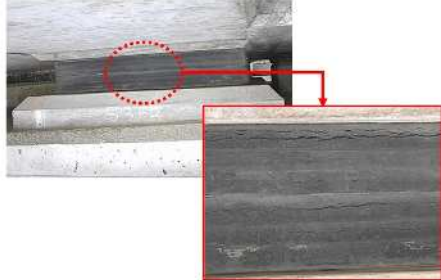
図-3. 13 宮川高架橋 ゴム支承検証結果

供用後 35 年が経過した PCT 桁橋のゴム支承を近接目視、UAV 及びポールカメラで撮影した結果を図-3. 13 に示す。ゴム支承本体の状態や変状の種類によっては、画像から判断することが可能である。また、近接目視による点検結果と UAV 及びポールカメラによる点検結果において、部材の健全度評価は「Ⅱ」となり、同等の評価が得られた。ただし、外観変状の有無は確認できるが、積層ゴムに発生しているひび割れ深さ等に関しては、触診等による確認が必要である。

本 体 の 劣 化 (一 部 に ひ び 割 れ)	Ⅱ
U A V

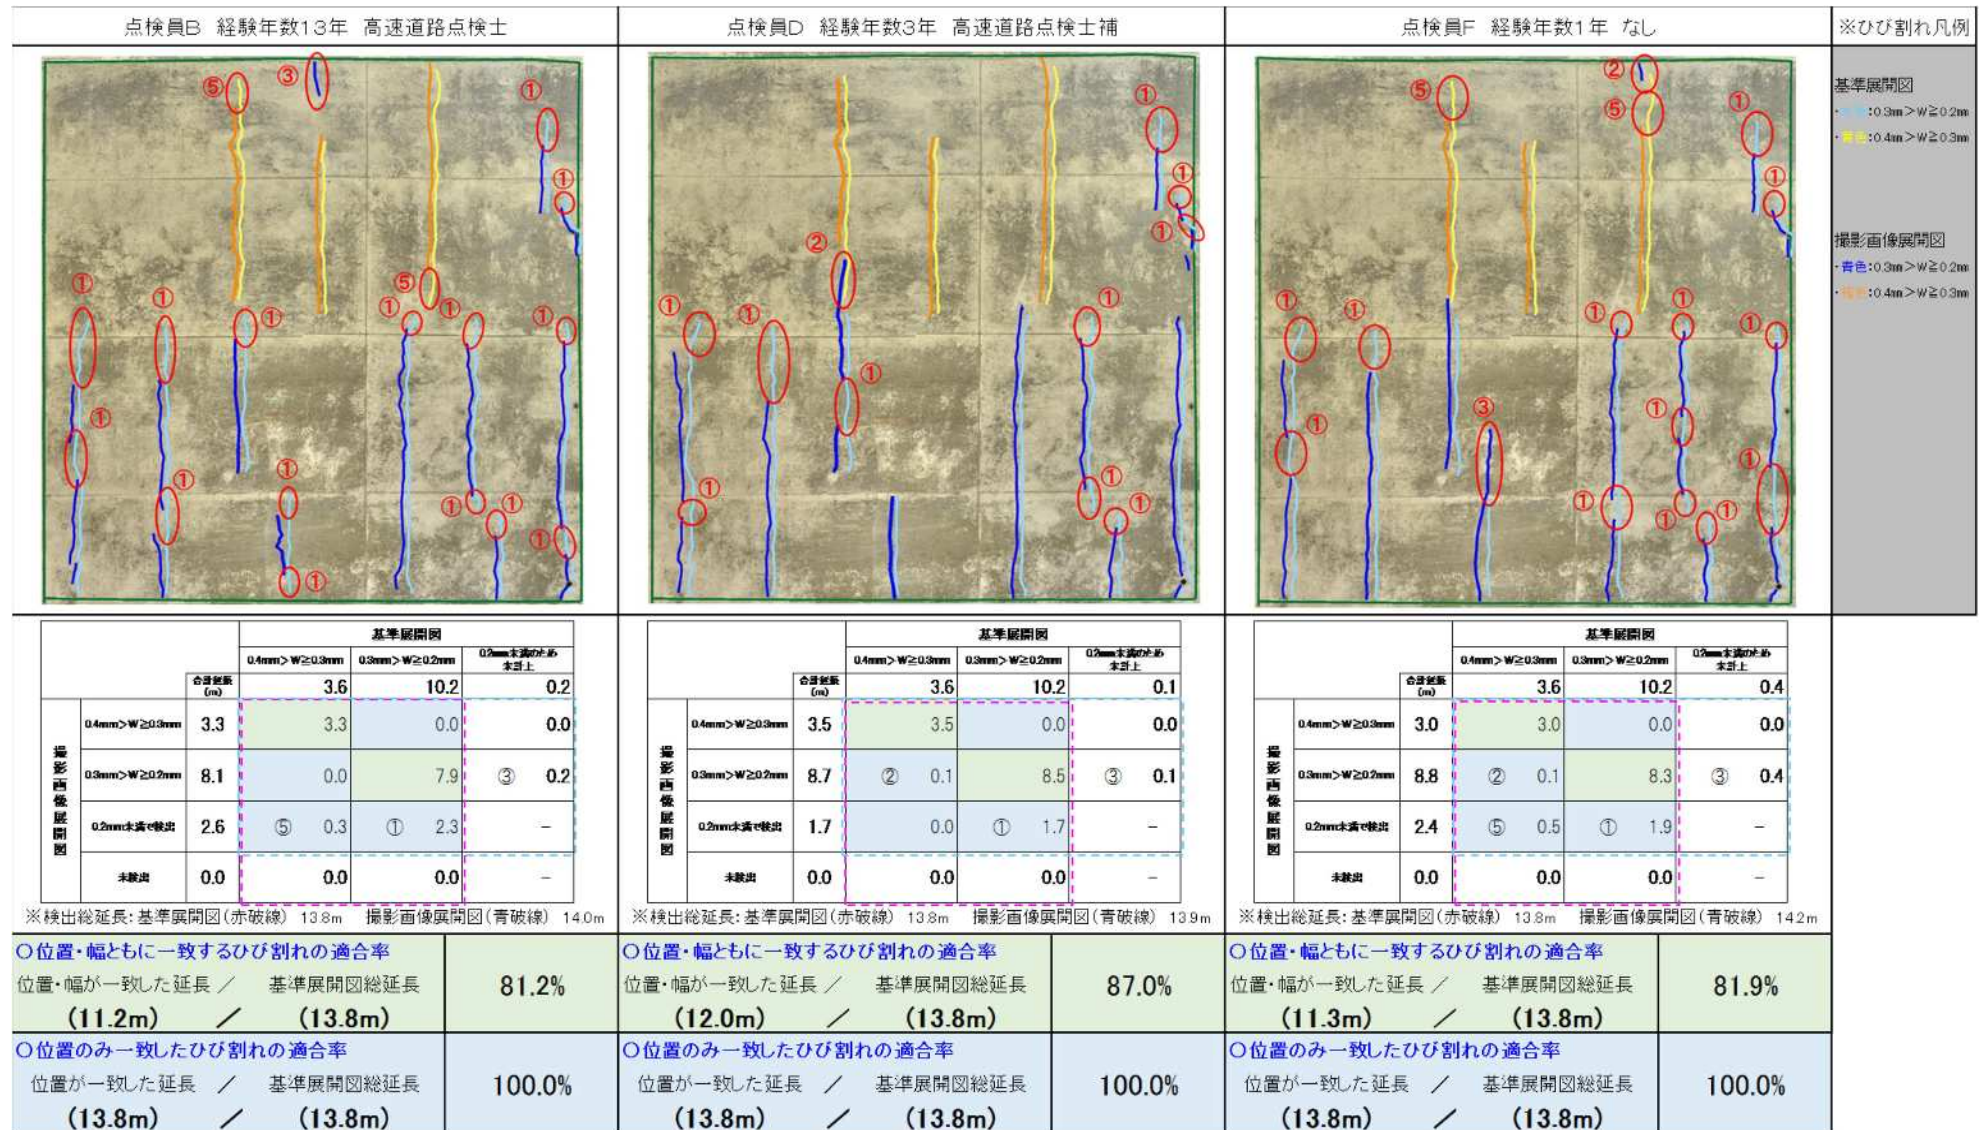
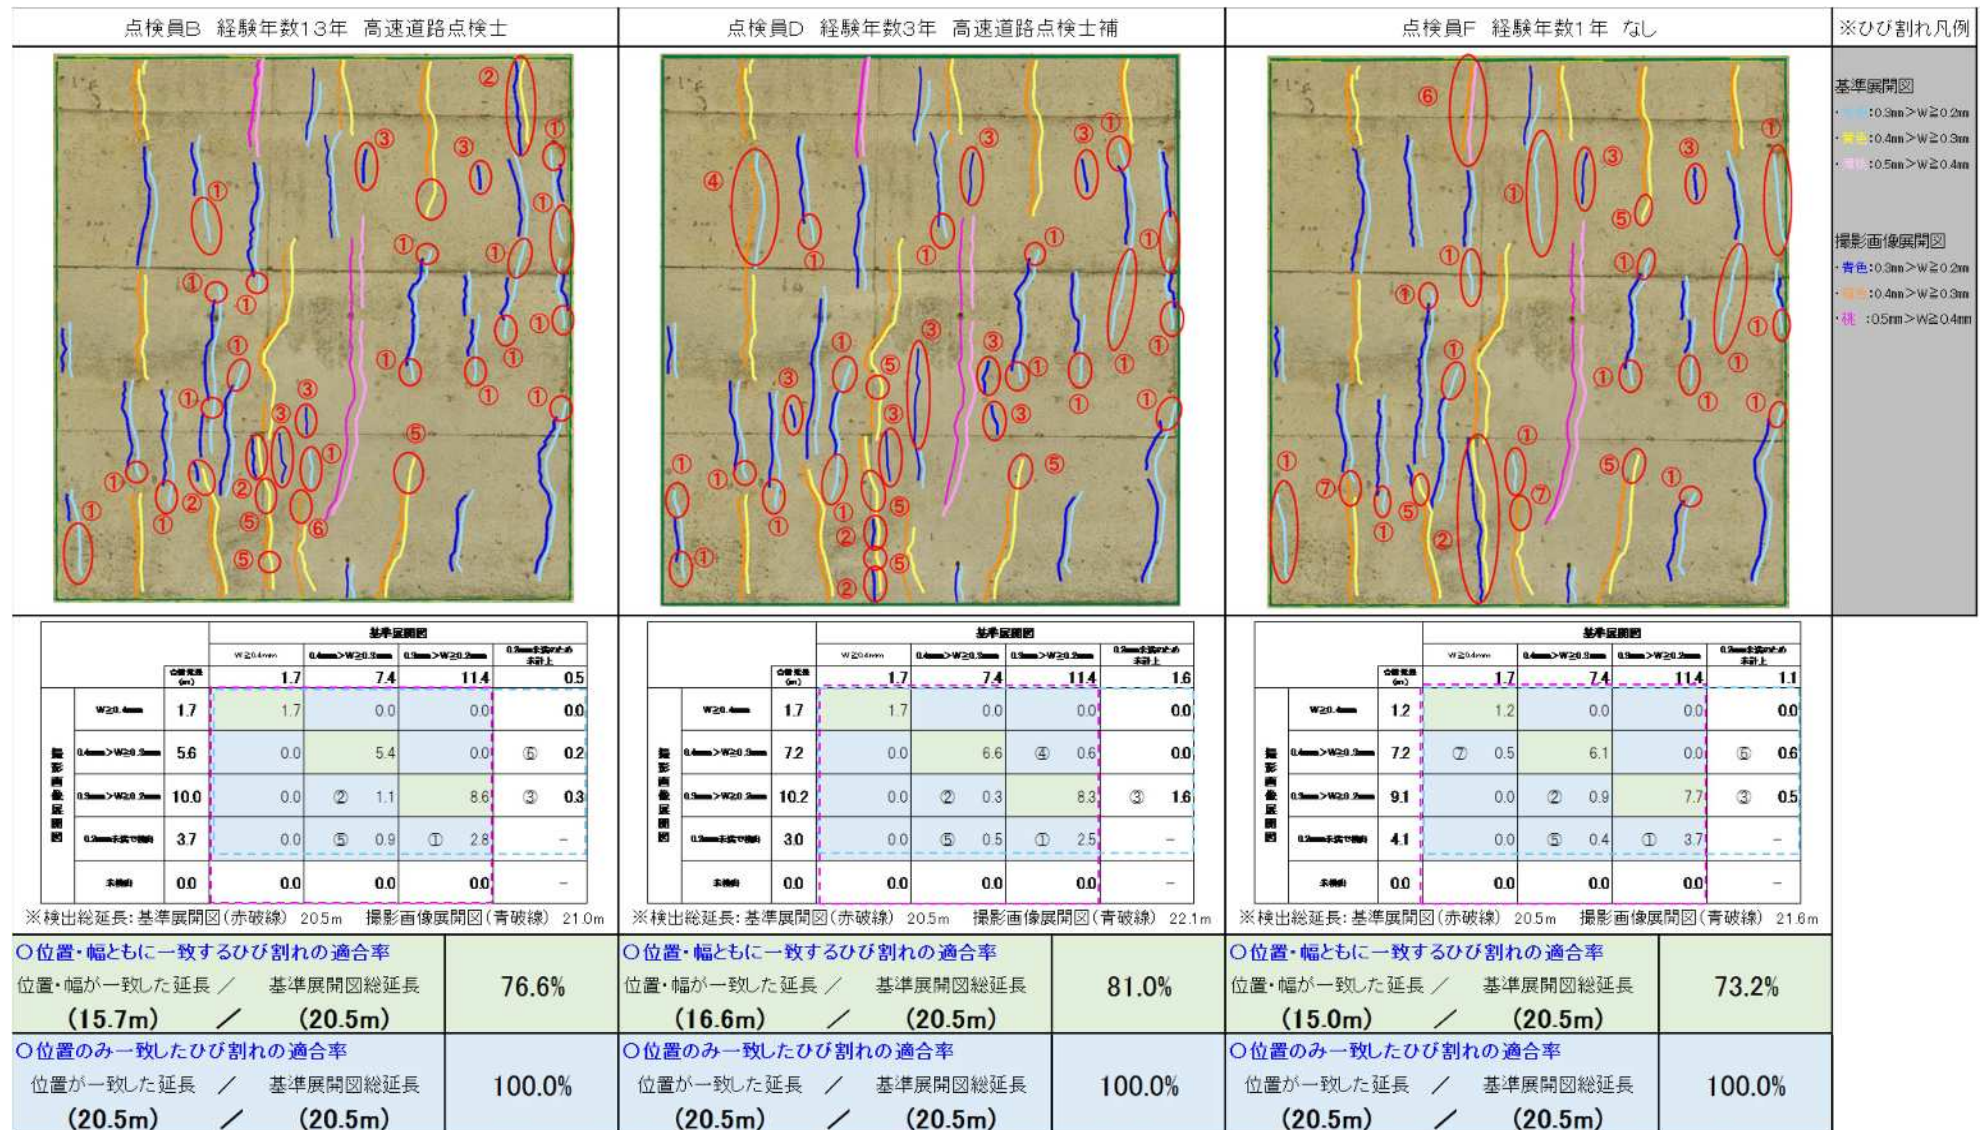
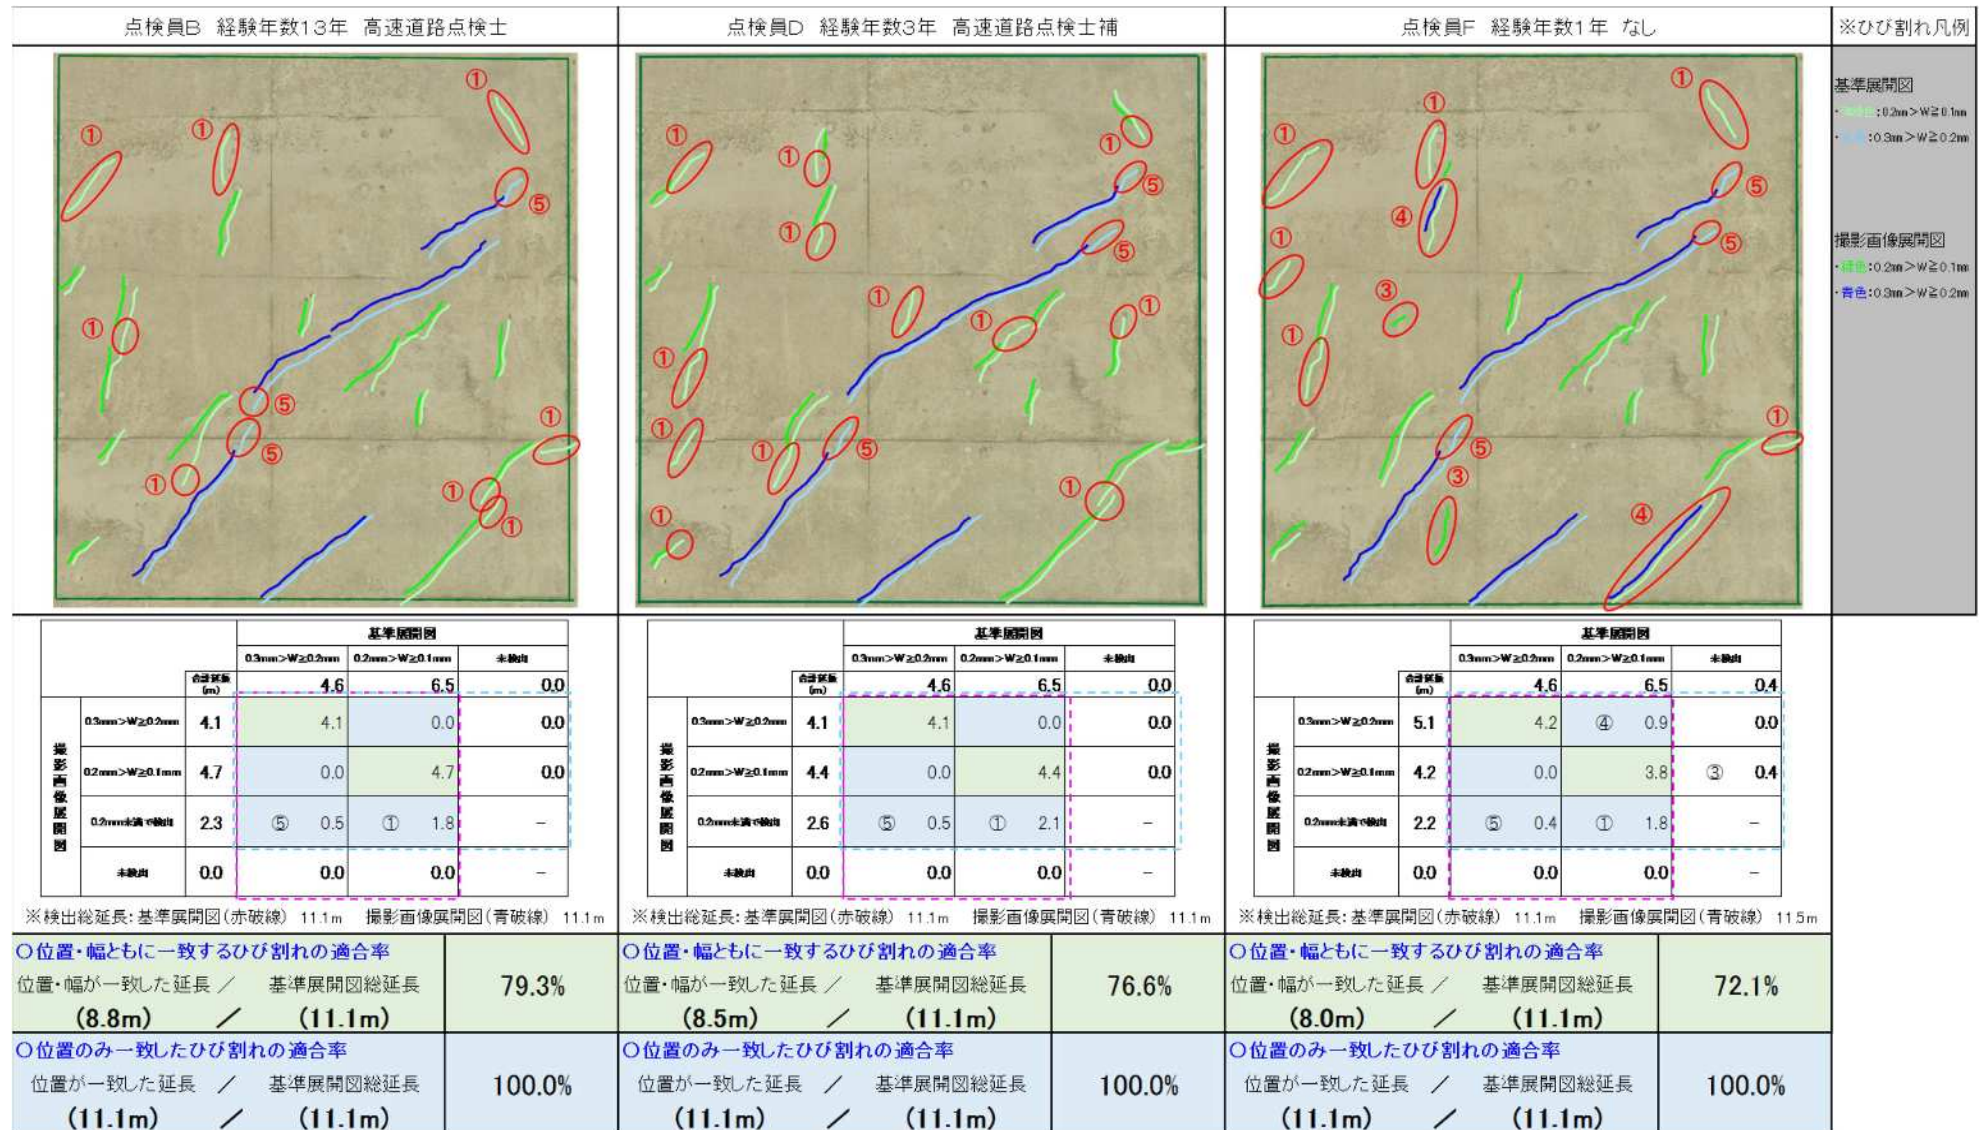
高解像度カメラ及びUAVにより撮影した画像から作成した「撮影画像展開図」と点検技術者3名が同時に近接目視による点検結果より合意のうえで作成した「基準展開図」を比較し、位置・幅ともに一致するひび割れの適合率及び位置のみ一致したひび割れの適合率を求めた。検証結果を図-3.21~33に示す。

高解像度カメラによる点検のひび割れ検出精度に関する検証結果を表-3. 11に示す。近接目視によって作成した基準展開図と高解像度カメラ撮影画像から作成した撮影画像展開図を比較した結果、高解像度カメラの場合ひび割れの発生位置は100%一致し、ひび割れの発生位置とひび割れ幅が一致する検出は、個人差があるものの約8割以上の適合率であった。UAVを用いた場合のひび割れ検出精度は、ひび割れの発生位置は95%一致し、ひび割れ発生位置とひび割れ幅が一致する適合率は78%と8割程度の適合率が得られた。

以上の結果から、高解像度カメラ及びUAVを用いた点検はひび割れ発生位置とひび割れ幅ともに一致する適合率は8割程度となり、近接目視と同等の点検精度であることを確認した。

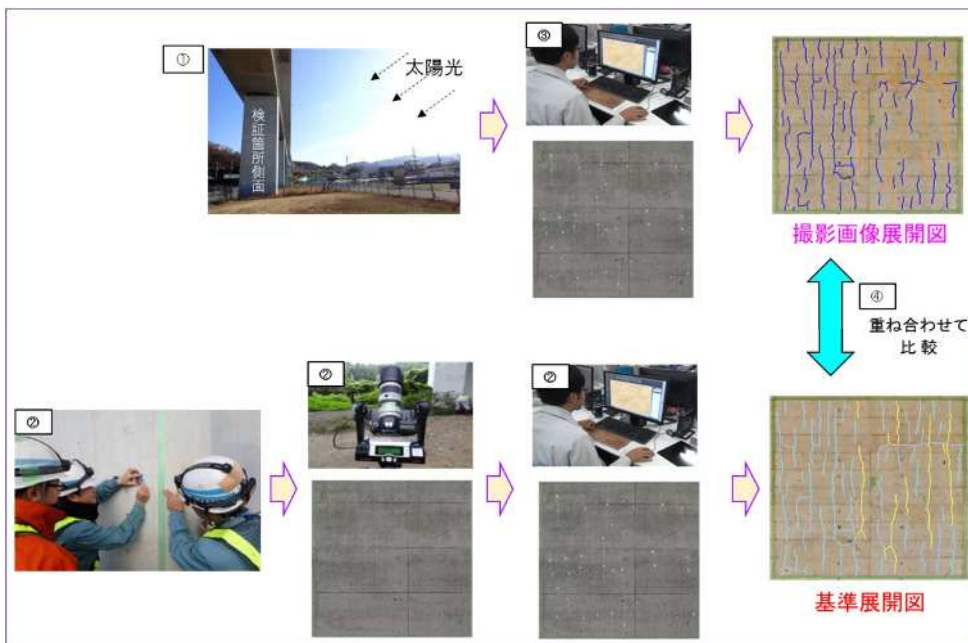
図-3. 39 日向及び日陰の撮影に関する検証手順

- ①：検証対象箇所 3m×3m を範囲として、日向時と日陰時にそれぞれ高解像度カメラ、日向・日陰混在時に UAV により撮影する。
- ②：撮影した後、点検員 3 名が同時に検証箇所の近接目視を行い、全てのひび割れをチョーキングし検出後、高解像度カメラにて撮影を行い、PC 上でひび割れを描画し基準画像展開図を作成する。
- ③：①で撮影した画像を基に点検員 3 名がそれぞれ、ひび割れを描画ソフトにて描画し、撮影画像展開図を作成する。
- ④：基準画像展開図と撮影画像展開図を比較し、検出精度の比較を行う。
①～④の検証の手順を図-3. 39に示す。

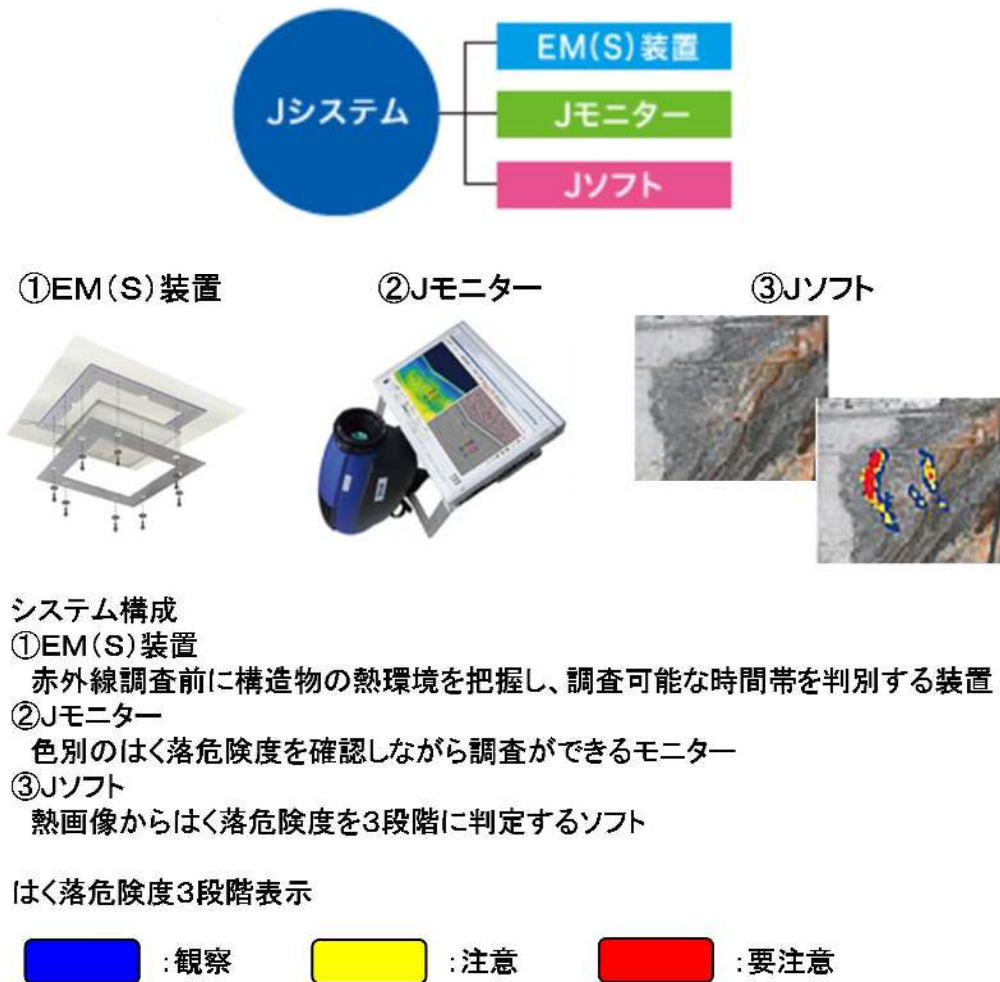
図-3.43 Jシステムの構成

Jシステムの構成を図-3.43に示す。

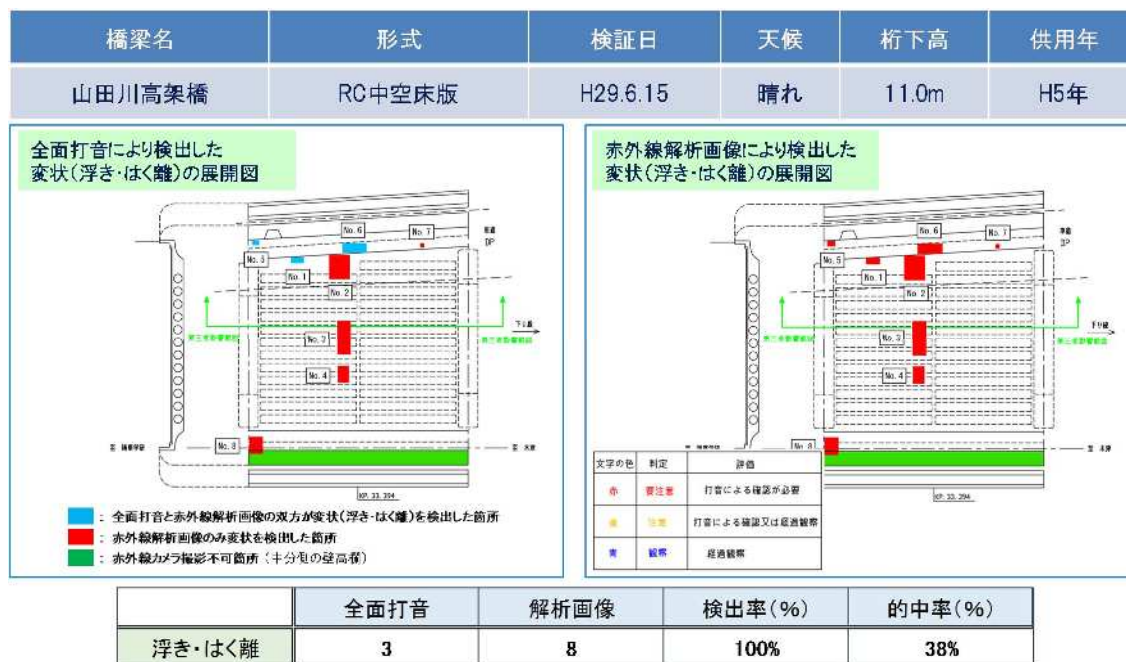
図－3. 45 赤外線カメラの検出精度に関する検証結果例

結果として、全面打音によって検出した変状は赤外線の画像解析によって全て検出することができた。
