■ 鳥類調査① ～飛翔状況調査～

■ 鳥類調査② ～生息状況調査～

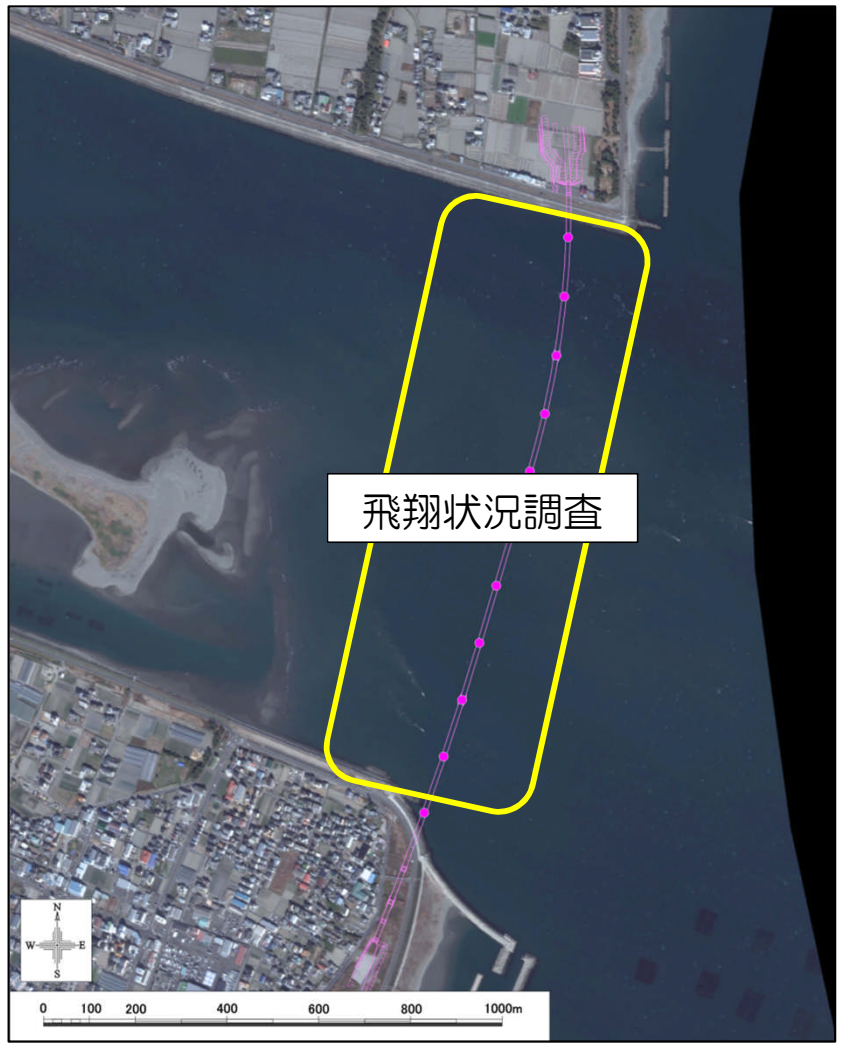
■ 橋梁の存在により懸念される、シギ・チドリ類の飛来状況の影響監視として、下記に着目した調査を行う。
 ・ 橋梁の存在に伴う、鳥類の飛翔状況の変化

項目	調査の位置づけ	調査箇所	飛翔状況調査
橋梁の存在による飛翔状況の変化	直接的な影響把握	吉野川渡河橋計画線上	○

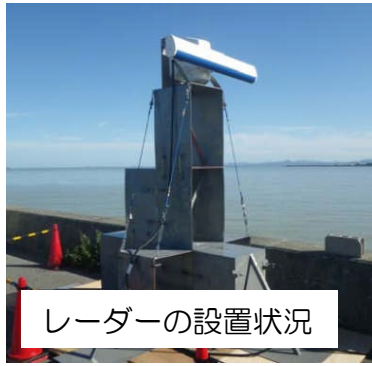
レーダーの設置状況

※1：飛翔高度は、目視観察と測量器やレーダー等を用いて計測する。
 ※2：飛翔経路は、計画路線における吉野川河口の出入りのことを意味する。
 ※3：調査日は、潮の干満が大きい大潮の日とする。(干潮時に干潟が広く干出する日)
 ※4：調査時間帯は、シギ・チドリ類の採餌行動が活発になる干潮前後の時間帯とする。

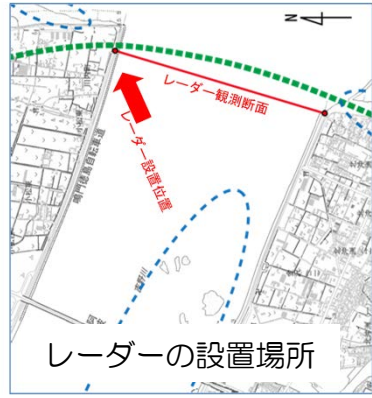
レーダーの設置場所

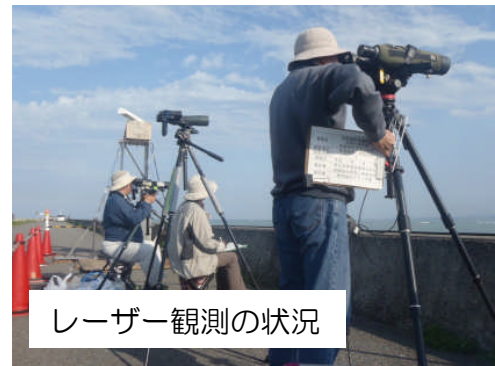
レーダー観測の状況

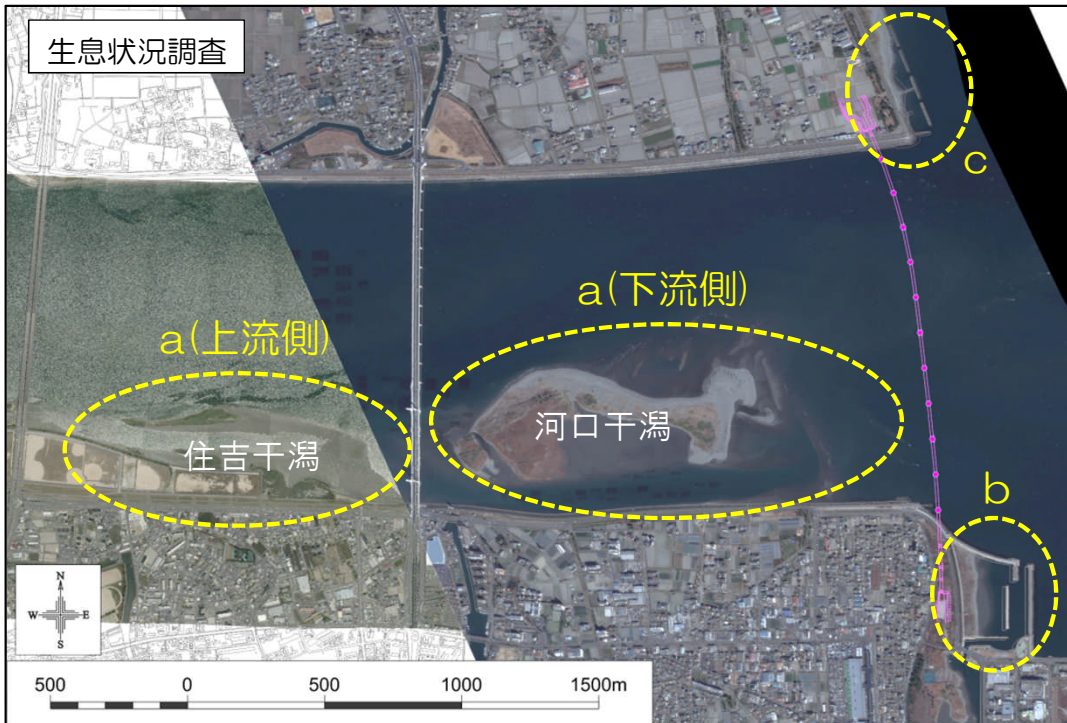
- ・ 河口干潟・住吉干潟における鳥類の出現状況の変化
- ・ 日本全国及び徳島県（吉野川河口）におけるシギ・チドリ類の出現状況の変化

項目	調査の位置づけ	調査箇所	生息状況調査	
			現地調査	既往データによる調査※1
河口干潟・住吉干潟の出現状況	直接的な影響把握	エリアa,b,c	○	—
日本全国および徳島県(吉野川河口)におけるシギ・チドリ類の出現状況	自然変動の把握	—	—	○
