■環境モニタリング調査結果(地形差分図と浚渫範囲)

工事中

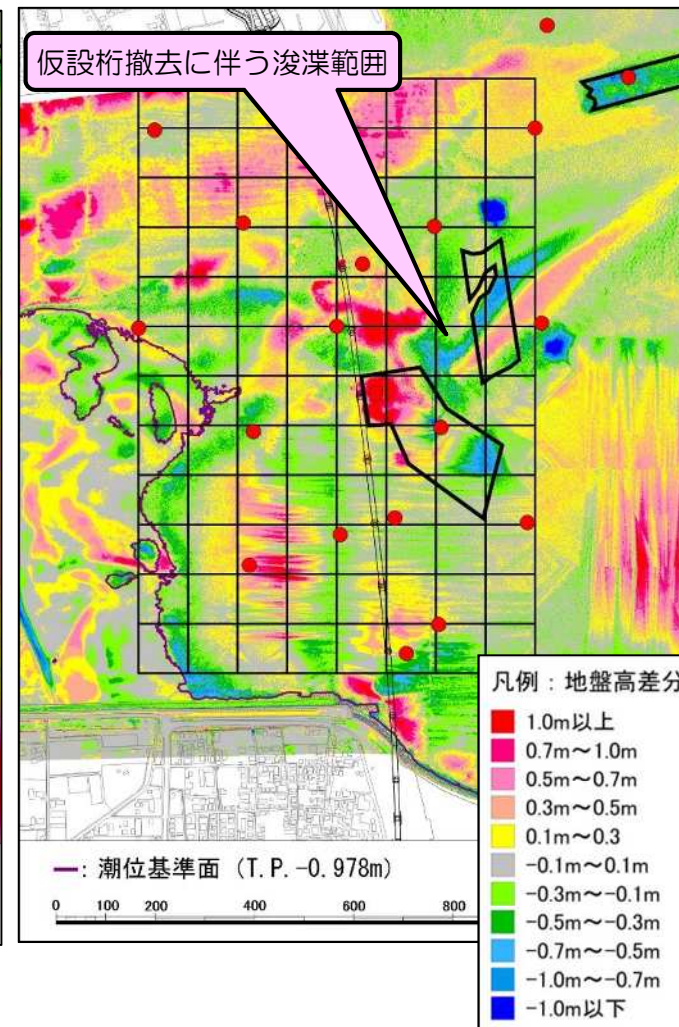
R3.6→R3.10 (出水期) ※仮設桁撤去
